Rapport de mission de repérage des matériaux et produits contenant de l'amiante avant réalisation de travaux

13 SQUARE A. RIBOT – Appartement 202
77000 MELUN

RAPPORT N° :	3LBK0202	Laboratoire d'Analyses :	ITGA
Repérage réalisé le :	20/11/2017	Adresse laboratoire :	3 RUE ARMAND HERPIN LACROIX - CS 46537 35065 RENNES CEDEX
Accompagnateur :		Numéro d'accréditation :	1-5967
Par :		Organisme d'assurance professionnelle :	ALLIANZ
N° certificat :	C023-SE04-2017	Adresse assurance :	Direction Opérations Entreprises 5C Esplanade Charles de Gaulle 33081 BORDEAUX CEDEX
Date d'obtention :	24/08/2017	N° de contrat d'assurance :	55897385
Organisme certificateur	QUALIT'COMPETENCES 16 rue Willars - 52100 THONVILLE	Date de validité :	31/12/2017

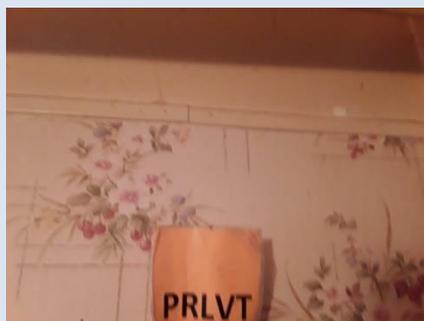
PRELEVEMENT : 3LBK0202P001			
NOM DU CLIENT	NUMERO DU DOSSIER		PIECE OU LOCAL
OPH77	3LBK0202 20/11/2017		Cuisine
ELEMENT	DESCRIPTIF DU LABORATOIRE	DATE DE PRELEVEMENT	NOM DE L'OPERATEUR
Béton	Enduit plâtreux blanc en vrac + peinture non séparable	20/11/2017	
LOCALISATION		RESULTAT	
Mur E		Amiante non détecté

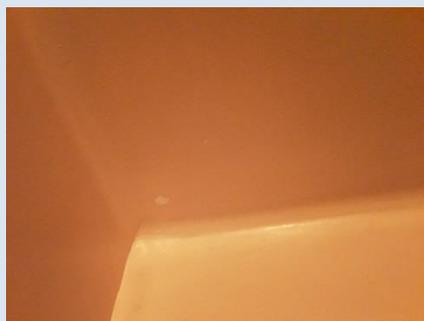
PRELEVEMENT : 3LBK0202P002			
NOM DU CLIENT	NUMERO DU DOSSIER		PIECE OU LOCAL
OPH77	3LBK0202 20/11/2017		Salle de bains
ELEMENT	DESCRIPTIF DU LABORATOIRE	DATE DE PRELEVEMENT	NOM DE L'OPERATEUR
Enduit / Peinture béton	Enduit plâtreux blanc en vrac + peintures multiples non séparable	20/11/2017	
LOCALISATION		RESULTAT	
Plafond		Amiante non détecté

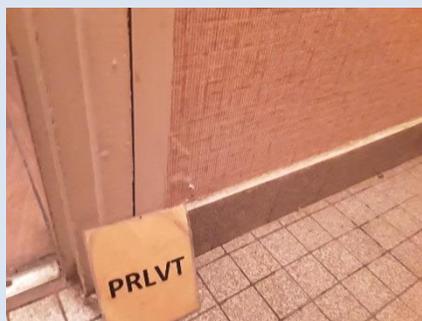
PRELEVEMENT : 3LBK0202P003			
NOM DU CLIENT	NUMERO DU DOSSIER		PIECE OU LOCAL
OPH77	3LBK0202 20/11/2017		WC
ELEMENT	DESCRIPTIF DU LABORATOIRE	DATE DE PRELEVEMENT	NOM DE L'OPERATEUR
Enduit	Enduit plâtreux blanc en vrac + peinture non séparable	20/11/2017	
LOCALISATION		RESULTAT	
Mur F		Amiante non détecté

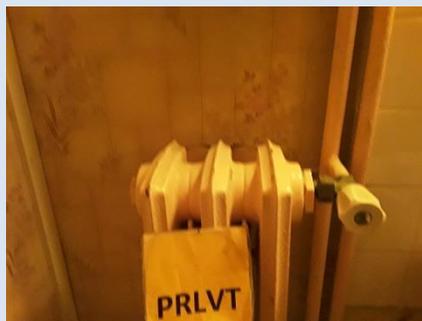
PRELEVEMENT : 3LBK0202P004			
NOM DU CLIENT	NUMERO DU DOSSIER		PIECE OU LOCAL
OPH77	3LBK0202 20/11/2017		Salle d'eau
ELEMENT	DESCRIPTIF DU LABORATOIRE	DATE DE PRELEVEMENT	NOM DE L'OPERATEUR
Peinture	Peintures multiples en vrac	20/11/2017	
LOCALISATION		RESULTAT	
Radiateurs		Amiante non détecté
