## Rapport de mission de repérage des matériaux et produits contenant de l'amiante avant réalisation de travaux

13 SQUARE A.RIBOT LGT 2

77000 MELUN

RAPPORT N° :	OPH77 3LBK0602	Date d'émission du rapport :	10/07/2017
Le repérage a été réalisé le :	28/06/2017	Accompagnateur :	
Par :	Laurent CATE	Laboratoire d'Analyses :	ITGA
N° certificat de qualification :	CPDI3681	Adresse laboratoire :	3 RUE ARMAND HERPIN LACROIX - CS 46537 35065 RENNES CEDEX
Date d'obtention :	25/11/2015	Numéro d'accréditation :	1-5967
Le présent rapport est établi par une personne dont les compétences sont certifiées par :	I.Cert Parc EDONIA - BÃctiment G - Rue de la Terre Victoria - 35760 Saint GrÃ@goire	Organisme d'assurance professionnelle :	ALLIANZ
		Adresse assurance :	Direction Opérations Entreprises 5C Esplanade Charles de Gaulle 33081 BORDEAUX CEDEX
		N° de contrat d'assurance :	55897385
		Date de validité :	31/12/2017

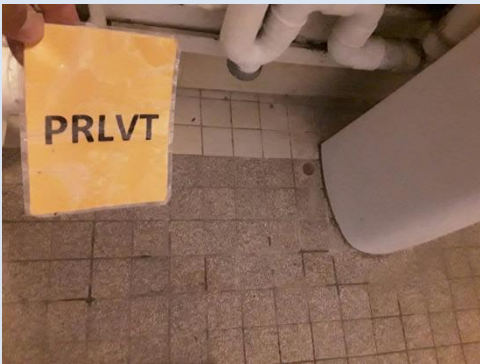
PRELEVEMENT : 3LBK0602P01		
NOM DU CLIENT	NUMERO DU DOSSIER	PIECE OU LOCAL
OPH77	3LBK0602 28/06/2017	Salle de bains
MATERIAU	DATE DE PRELEVEMENT	NOM DE L'OPERATEUR
Colle beige et grise hétérogène + carrelage	28/06/2017	CATE Laurent
LOCALISATION		RESULTAT
Sols		Amiante non détecté
EMPLACEMENT

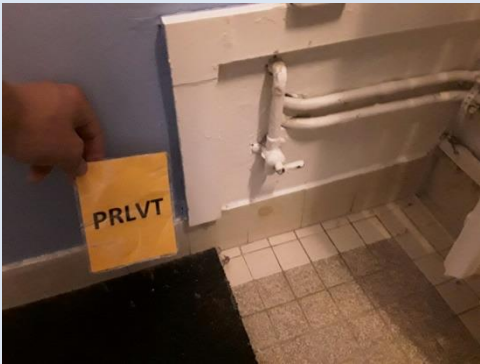
PRELEVEMENT : 3LBK0602P02		
NOM DU CLIENT	NUMERO DU DOSSIER	PIECE OU LOCAL
OPH77	3LBK0602 28/06/2017	Salle de bains
MATERIAU	DATE DE PRELEVEMENT	NOM DE L'OPERATEUR
Colle beige + carrelage	28/06/2017	CATE Laurent
LOCALISATION		RESULTAT
Mur D		Amiante non détecté
EMPLACEMENT

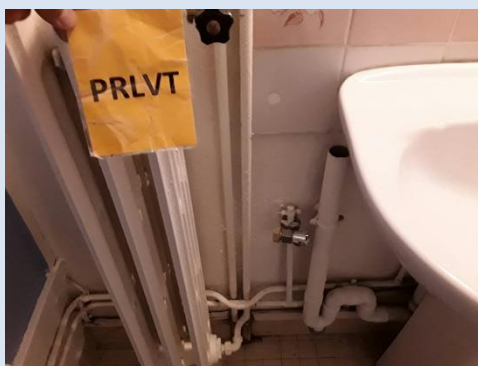
PRELEVEMENT : 3LBK0602P03		
NOM DU CLIENT	NUMERO DU DOSSIER	PIECE OU LOCAL
OPH77	3LBK0602 28/06/2017	Salle de bains
MATERIAU	DATE DE PRELEVEMENT	NOM DE L'OPERATEUR
Colle blanche non séparable + peinture non séparable + matériau compact gris hétérogène non séparable + carrelage	28/06/2017	CATE Laurent
LOCALISATION		RESULTAT
Mur E		Amiante non détecté

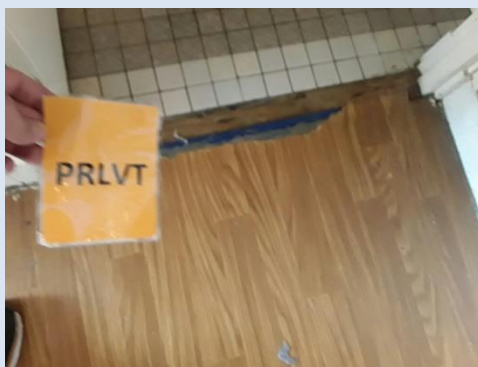
PRELEVEMENT : 3LBK0602P04		
NOM DU CLIENT	NUMERO DU DOSSIER	PIECE OU LOCAL
OPH77	3LBK0602 28/06/2017	Entrée
MATERIAU	DATE DE PRELEVEMENT	NOM DE L'OPERATEUR
Peinture + revêtement souple marron avec couche fibreuse + colle polymère jaune avec fibres + moquette multicolore	28/06/2017	CATE Laurent
LOCALISATION		RESULTAT
Sols		Amiante non détecté

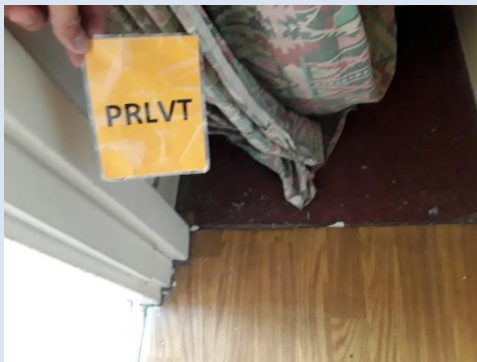
PRELEVEMENT : 3LBK0602P05		
NOM DU CLIENT	NUMERO DU DOSSIER	PIECE OU LOCAL
OPH77	3LBK0602 28/06/2017	Placard 1
MATERIAU	DATE DE PRELEVEMENT	NOM DE L'OPERATEUR
Moquette grise et rouge avec poussières	28/06/2017	CATE Laurent
LOCALISATION		RESULTAT
Sols		Amiante non détecté

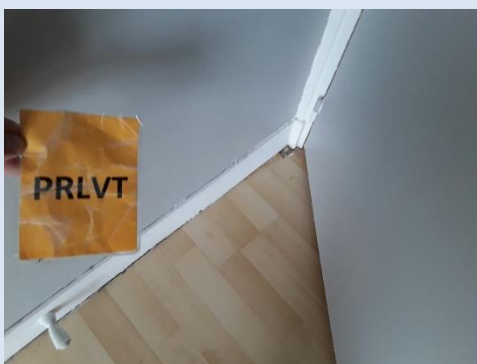
PRELEVEMENT : 3LBK0602P06		
NOM DU CLIENT	NUMERO DU DOSSIER	PIECE OU LOCAL
OPH77	3LBK0602 28/06/2017	Chambre 1
MATERIAU	DATE DE PRELEVEMENT	NOM DE L'OPERATEUR
Revêtement souple beige + colle polymère jaune en faible quantité non séparable + matériau beige et gris avec poussières non séparable + matériau compact blanc en faible quantité non séparable + peinture en faible quantité non séparable	28/06/2017	CATE Laurent
LOCALISATION		RESULTAT
Sols		Amiante non détecté

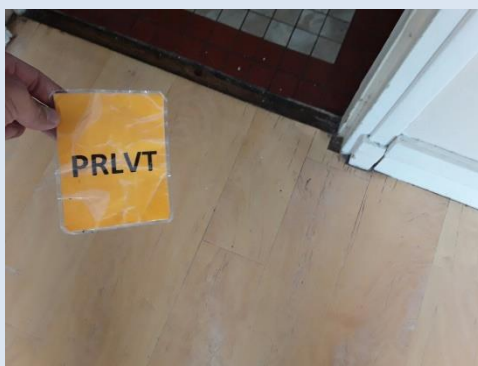
PRELEVEMENT : 3LBK0602P07		
NOM DU CLIENT	NUMERO DU DOSSIER	PIECE OU LOCAL
OPH77	3LBK0602 28/06/2017	Séjour
MATERIAU	DATE DE PRELEVEMENT	NOM DE L'OPERATEUR
Revêtement souple beige + colle polymère jaune avec couche en toile et poussières	28/06/2017	CATE Laurent
LOCALISATION		RESULTAT
Sols		Amiante non détecté

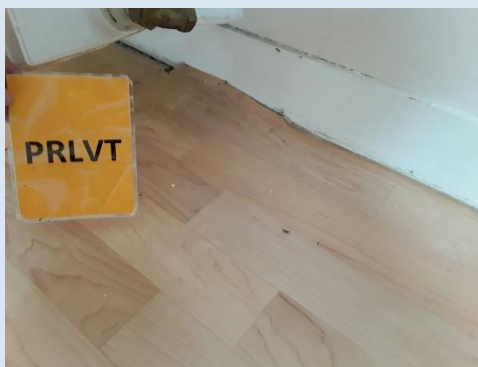
PRELEVEMENT : 3LBK0602P08		
NOM DU CLIENT	NUMERO DU DOSSIER	PIECE OU LOCAL
OPH77	3LBK0602 28/06/2017	Chambre 2
MATERIAU	DATE DE PRELEVEMENT	NOM DE L'OPERATEUR
Revêtement souple beige + colle polymère jaune avec couche en toile et poussières	28/06/2017	CATE Laurent
LOCALISATION		RESULTAT
Sols		Amiante non détecté

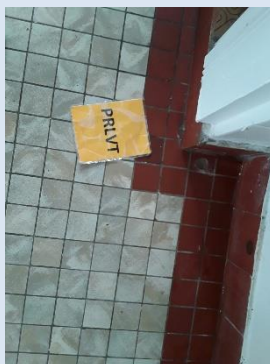
PRELEVEMENT : 3LBK0602P10		
NOM DU CLIENT	NUMERO DU DOSSIER	PIECE OU LOCAL
OPH77	3LBK0602 28/06/2017	Cuisine
MATERIAU	DATE DE PRELEVEMENT	NOM DE L'OPERATEUR
Colle beige en vrac hétérogène + carrelage	28/06/2017	CATE Laurent
LOCALISATION		RESULTAT
Sols		Amiante non détecté

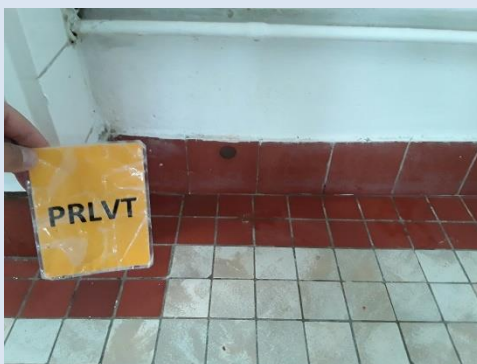
PRELEVEMENT : 3LBK0602P11		
NOM DU CLIENT	NUMERO DU DOSSIER	PIECE OU LOCAL
OPH77	3LBK0602 28/06/2017	Cuisine
MATERIAU	DATE DE PRELEVEMENT	NOM DE L'OPERATEUR
Colle beige + carrelage	28/06/2017	CATE Laurent
LOCALISATION		RESULTAT
Mur D		Amiante non détecté

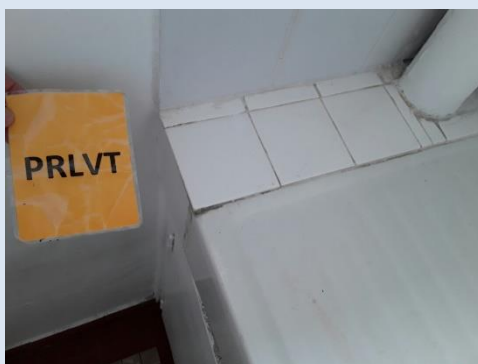
PIECE	ETAGE	ELEMENTS PRELEVES	REPERAGE	N° Echantillon	METHODE	ETAT	RESULTAT
Cuisine		Colle blanche + matériau compact gris hétérogène non séparable	Mur D	3LBK0602P12	RESULTAT ANALYSE	BON ETAT	Fr2:Amiante détecté (Chrysotile)

PRELEVEMENT : 3LBK0602P12		
NOM DU CLIENT	NUMERO DU DOSSIER	PIECE OU LOCAL
OPH77	3LBK0602 28/06/2017	Cuisine
MATERIAU	DATE DE PRELEVEMENT	NOM DE L'OPERATEUR
Colle blanche + matériau compact gris hétérogène non séparable	28/06/2017	CATE Laurent
LOCALISATION		RESULTAT
Mur D		Fr2:Amiante détecté (Chrysotile)

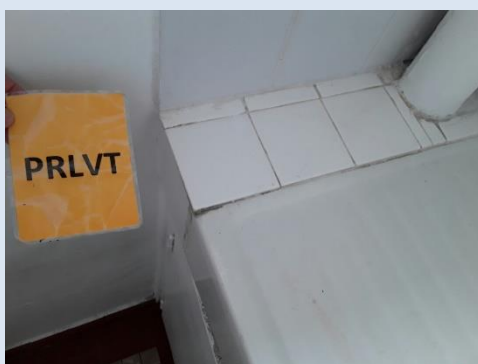
PRELEVEMENT : 3LBK0602P12		
NOM DU CLIENT	NUMERO DU DOSSIER	PIECE OU LOCAL
OPH77	3LBK0602 28/06/2017	Cuisine
MATERIAU	DATE DE PRELEVEMENT	NOM DE L'OPERATEUR
Carrelage	28/06/2017	CATE Laurent
LOCALISATION		RESULTAT
Mur D		Fr1:Amiante non détecté

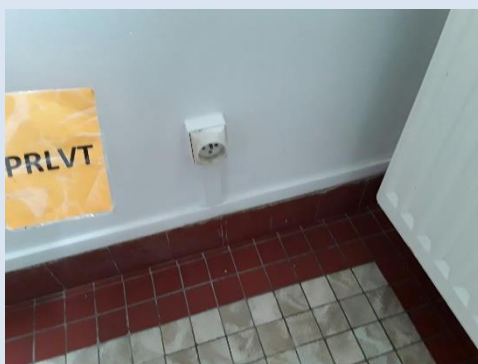
PRELEVEMENT : 3LBK0602P13		
NOM DU CLIENT	NUMERO DU DOSSIER	PIECE OU LOCAL
OPH77	3LBK0602 28/06/2017	Cuisine
MATERIAU	DATE DE PRELEVEMENT	NOM DE L'OPERATEUR
Enduit plâtreux blanc en vrac + peintures multiples non séparable	28/06/2017	CATE Laurent
LOCALISATION		RESULTAT
Mur B		Amiante non détecté

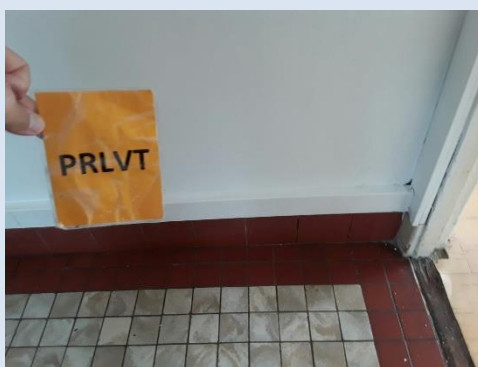
PRELEVEMENT : 3LBK0602P14		
NOM DU CLIENT	NUMERO DU DOSSIER	PIECE OU LOCAL
OPH77	3LBK0602 28/06/2017	Cuisine
MATERIAU	DATE DE PRELEVEMENT	NOM DE L'OPERATEUR
Enduit plâtreux blanc en vrac non séparable + peintures multiples non séparable	28/06/2017	CATE Laurent
LOCALISATION		RESULTAT
Mur E		Amiante non détecté

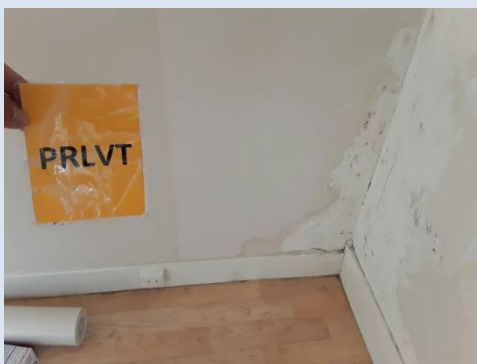
Cuisine		Enduit plâtreux blanc en vrac + peinture non séparable	Plafonds	3LBK0602P15	RESULTAT ANALYSE	BON ETAT
Chambre 2		Enduit plâtreux blanc en vrac + peinture non séparable	Mur A	3LBK0602P16	RESULTAT ANALYSE	DEGRADATION PARTIELLE
Chambre 2		Enduit plâtreux blanc en vrac + papier non séparable + peinture non séparable	Mur D	3LBK0602P17	RESULTAT ANALYSE	BON ETAT

PRELEVEMENT : 3LBK0602P16		
NOM DU CLIENT	NUMERO DU DOSSIER	PIECE OU LOCAL
OPH77	3LBK0602 28/06/2017	Chambre 2
MATERIAU	DATE DE PRELEVEMENT	NOM DE L'OPERATEUR
Enduit plâtreux blanc en vrac + peinture non séparable	28/06/2017	CATE Laurent
LOCALISATION	RESULTAT	
Mur A	Amiante non détecté

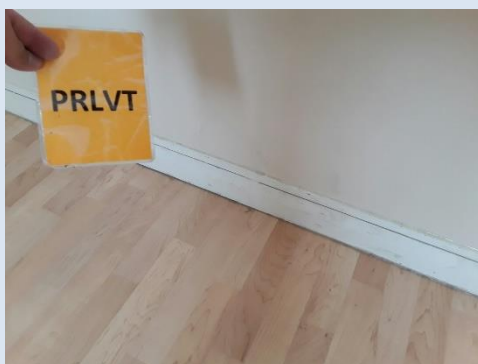
PRELEVEMENT : 3LBK0602P17		
NOM DU CLIENT	NUMERO DU DOSSIER	PIECE OU LOCAL
OPH77	3LBK0602 28/06/2017	Chambre 2
MATERIAU	DATE DE PRELEVEMENT	NOM DE L'OPERATEUR
Enduit plâtreux blanc en vrac + papier non séparable + peinture non séparable	28/06/2017	CATE Laurent
LOCALISATION	RESULTAT	
Mur D	Amiante non détecté

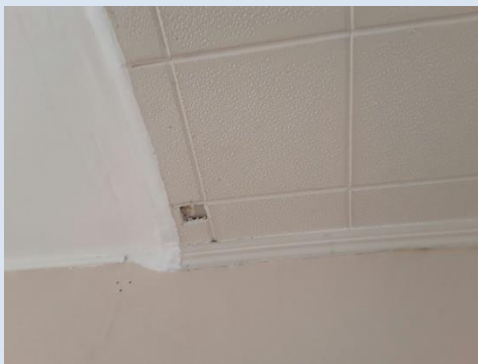
PRELEVEMENT : 3LBK0602P18		
NOM DU CLIENT	NUMERO DU DOSSIER	PIECE OU LOCAL
OPH77	3LBK0602 28/06/2017	Chambre 2
MATERIAU	DATE DE PRELEVEMENT	NOM DE L'OPERATEUR
Colle polymère beige + polystyrène expansé (billes) + peinture non séparable	28/06/2017	CATE Laurent
LOCALISATION	RESULTAT	
Plafonds	Amiante non détecté
