## Rapport de mission de repérage des matériaux et produits contenant de l'amiante avant réalisation de travaux

12 RUE ST HUBERT APT 202

77500 CHELLES

RAPPORT N° :	OPH77 8LAB0202	Date d'émission du rapport :	29/08/2017
Le repérage a été réalisé le :	22/08/2017	Accompagnateur :	
Par :	Mohamed BOUDLAL	Laboratoire d'Analyses :	ITGA
N° certificat de qualification :	C017-SE03-2017	Adresse laboratoire :	3 RUE ARMAND HERPIN LACROIX - CS 46537 35065 RENNES CEDEX
Date d'obtention :	28/04/2017	Numéro d'accréditation :	1-5967
Le présent rapport est établi par une personne dont les compétences sont certifiées par :	QUALIT'COMPETENCES 16 rue Villars - 57100 THONVILLE	Organisme d'assurance professionnelle :	ALLIANZ
		Adresse assurance :	Direction Opérations Entreprises 5C Esplanade Charles de Gaulle 33081 BORDEAUX CEDEX
		N° de contrat d'assurance :	55897385
		Date de validité :	31/12/2017

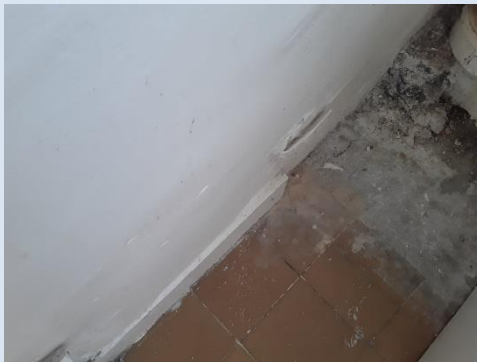
EMPLACEMENT

PRELEVEMENT : 8LAB0202P001		
NOM DU CLIENT	NUMERO DU DOSSIER	PIECE OU LOCAL
OPH77	8LAB0202 22/08/2017	Cuisine
MATERIAU	DATE DE PRELEVEMENT	NOM DE L'OPERATEUR
Colle blanche en vrac + carrelage	22/08/2017	BOUDLAL Mohamed
LOCALISATION	RESULTAT	
Sol	Amiante non détecté

Commande	8LAB0202
Dossier client	8LAB0202 - 12 RUE ST HUBERT APT 202 77500 CHELLES
Echantillon	8LAB0202P001 / LOGEMENTS COLLECTIFS - Sols - Cuisine - Revêtement de sols / Cuisine Sol Carrelage
Description ITGA	Colle blanche en vrac / Carrelage

Fraction Analysée	Technique analytique et date d'analyse	Résultat	Type d'amiante	Nb de préparations
▶ Colle blanche en vrac + carrelage	META le 28/08/2017	Amiante non détecté	---	1

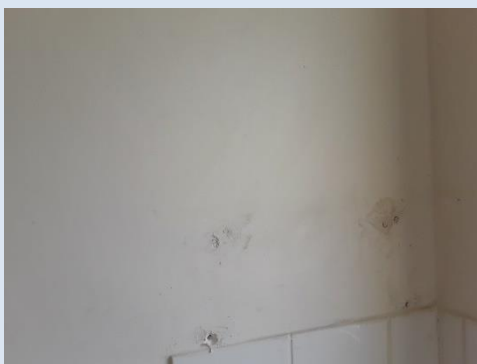
EMPLACEMENT

PRELEVEMENT : 8LAB0202P002		
NOM DU CLIENT	NUMERO DU DOSSIER	PIECE OU LOCAL
OPH77	8LAB0202 22/08/2017	Cuisine
MATERIAU	DATE DE PRELEVEMENT	NOM DE L'OPERATEUR
Enduit plâtreux blanc en vrac + peinture en faible quantité non séparable	22/08/2017	BOUDLAL Mohamed
LOCALISATION	RESULTAT	
Mur A	Amiante non détecté

Commande	8LAB0202
Dossier client	8LAB0202 - 12 RUE ST HUBERT APT 202 77500 CHELLES
Echantillon	8LAB0202P002 / LOGEMENTS COLLECTIFS - Murs et Plafonds - Ensemble des pièces humides - Enduit Peinture / Cuisine Mur A Enduit
Description ITGA	Enduit plâtreux blanc en vrac / Peinture en faible quantité

Fraction Analysée	Technique analytique et date d'analyse	Résultat	Type d'amiante	Nb de préparations
▶ Enduit plâtreux blanc en vrac + peinture en faible quantité non séparable	META le 28/08/2017	Amiante non détecté	---	1

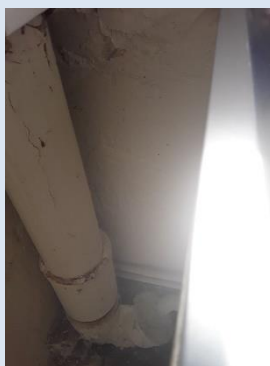
EMPLACEMENT

PRELEVEMENT : 8LAB0202P003		
NOM DU CLIENT	NUMERO DU DOSSIER	PIECE OU LOCAL
OPH77	8LAB0202 22/08/2017	Cuisine
MATERIAU	DATE DE PRELEVEMENT	NOM DE L'OPERATEUR
Enduit plâtreux blanc en vrac + peinture non séparable + matériau rouge en faible quantité non séparable	22/08/2017	BOUDLAL Mohamed
LOCALISATION	RESULTAT	
Mur B	Amiante non détecté

Commande	8LAB0202
Dossier client	8LAB0202 - 12 RUE ST HUBERT APT 202 77500 CHELLES
Echantillon	8LAB0202P003 / LOGEMENTS COLLECTIFS - Murs et Plafonds - Ensemble des pièces humides - Enduit Peinture / Cuisine Mur B Enduit béton
Description ITGA	Enduit plâtreux blanc en vrac / Peinture / Matériau rouge en faible quantité

Fraction Analysée	Technique analytique et date d'analyse	Résultat	Type d'amiante	Nb de préparations
▶ Enduit plâtreux blanc en vrac + peinture non séparable + matériau rouge en faible quantité non séparable	META le 28/08/2017	Amiante non détecté	---	1

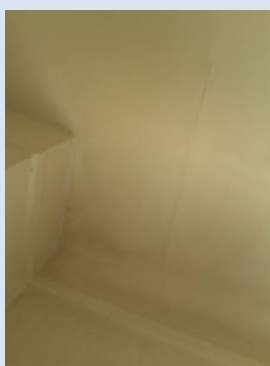
EMPLACEMENT

PRELEVEMENT : 8LAB0202P004		
NOM DU CLIENT	NUMERO DU DOSSIER	PIECE OU LOCAL
OPH77	8LAB0202 22/08/2017	Cuisine
MATERIAU	DATE DE PRELEVEMENT	NOM DE L'OPERATEUR
Enduit plâtreux blanc en vrac + peintures multiples non séparable	22/08/2017	BOUDLAL Mohamed
LOCALISATION	RESULTAT	
Plafond	Amiante non détecté

Commande	8LAB0202
Dossier client	8LAB0202 - 12 RUE ST HUBERT APT 202 77500 CHELLES
Echantillon	8LAB0202P004 / LOGEMENTS COLLECTIFS - Murs et Plafonds - Ensemble des pièces humides - Enduit Peinture / Cuisine Plafond Enduit
Description ITGA	Enduit plâtreux blanc en vrac / Peintures multiples

Fraction Analysée	Technique analytique et date d'analyse	Résultat	Type d'amiante	Nb de préparations
▶ Enduit plâtreux blanc en vrac + peintures multiples non séparable	META le 28/08/2017	Amiante non détecté	---	1

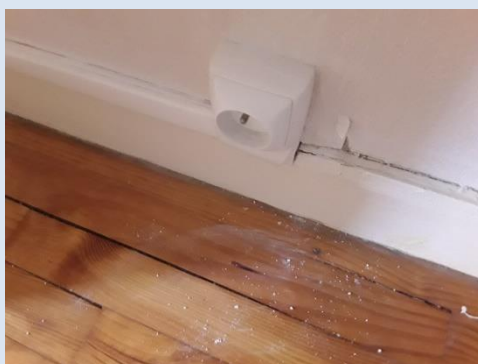
EMPLACEMENT

PRELEVEMENT : 8LAB0202P005		
NOM DU CLIENT	NUMERO DU DOSSIER	PIECE OU LOCAL
OPH77	8LAB0202 22/08/2017	Séjour
MATERIAU	DATE DE PRELEVEMENT	NOM DE L'OPERATEUR
Enduit plâtreux blanc en vrac + peinture non séparable + carton non séparable	22/08/2017	BOUDLAL Mohamed
LOCALISATION	RESULTAT	
Mur A	Amiante non détecté

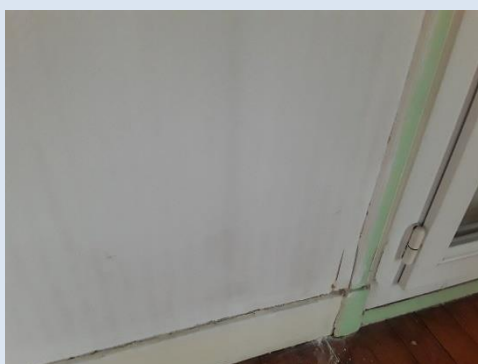
EMPLACEMENT

PRELEVEMENT : 8LAB0202P006		
NOM DU CLIENT	NUMERO DU DOSSIER	PIECE OU LOCAL
OPH77	8LAB0202 22/08/2017	Séjour
MATERIAU	DATE DE PRELEVEMENT	NOM DE L'OPERATEUR
Enduit plâtreux blanc en vrac + peintures multiples non séparable + carton non séparable	22/08/2017	BOUDLAL Mohamed
LOCALISATION	RESULTAT	
Mur B	Amiante non détecté
