## Rapport de mission de repérage des matériaux et produits contenant de l'amiante avant réalisation de travaux

13 SQUARE A. RIBOT

77000 MELUN

RAPPORT N° :	3LBK-PCI	Laboratoire d'Analyses :	ITGA
Repérage réalisé le :	09/10/2017	Adresse laboratoire :	3 RUE ARMAND HERPIN LACROIX - CS 46537 35065 RENNES CEDEX
Accompagnateur :		Numéro d'accréditation :	1-5967
Par :		Organisme d'assurance professionnelle :	ALLIANZ
N° certificat :	CPDI 4129	Adresse assurance :	Direction Opérations Entreprises 5C Esplanade Charles de Gaulle 33081 BORDEAUX CEDEX
Date d'obtention :	01/01/2017	N° de contrat d'assurance :	55897385
Organisme certificateur	I.CERT Parc Edonia - Bâtiment G - Rue de la Terre Victoria - 35760 SAINT-GREGOIRE	Date de validité :	31/12/2017

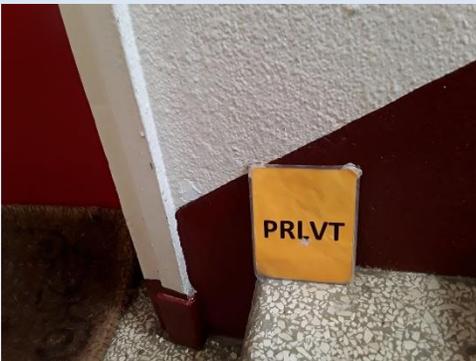
PRELEVEMENT : 3LBK-PCIP001			
NOM DU CLIENT	NUMERO DU DOSSIER		PIECE OU LOCAL
OPH77	3LBK-PCI 09/10/2017		Palier
ELEMENT	DESCRIPTIF DU LABORATOIRE	DATE DE PRELEVEMENT	NOM DE L'OPERATEUR
Enduit	Enduit plâtreux blanc en vrac + peinture non séparable + matériau gris en faible quantité en vrac non séparable	09/10/2017	JULIEN Mickaël
LOCALISATION		RESULTAT	
Mur C		Amiante non détecté	
EMPLACEMENT

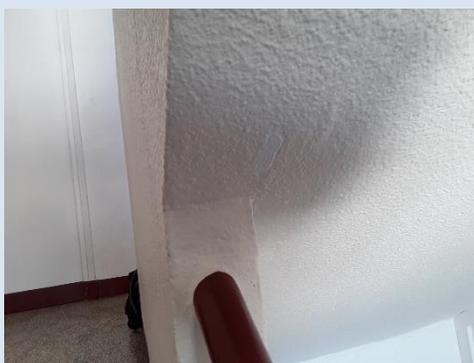
PRELEVEMENT : 3LBK-PCIP002			
NOM DU CLIENT	NUMERO DU DOSSIER		PIECE OU LOCAL
OPH77	3LBK-PCI 09/10/2017		Escalier
ELEMENT	DESCRIPTIF DU LABORATOIRE	DATE DE PRELEVEMENT	NOM DE L'OPERATEUR
Enduit béton	Enduit plâtreux blanc en vrac + peinture non séparable	09/10/2017	JULIEN Mickaël
LOCALISATION		RESULTAT	
Plafond		Amiante non détecté

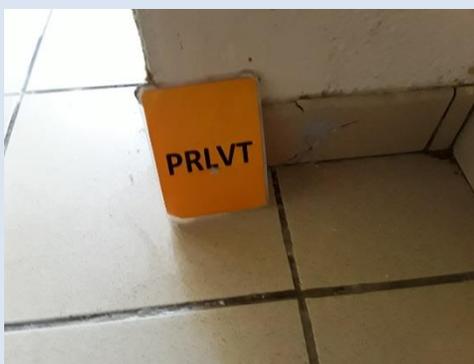
PRELEVEMENT : 3LBK-PCIP003			
NOM DU CLIENT	NUMERO DU DOSSIER		PIECE OU LOCAL
OPH77	3LBK-PCI 09/10/2017		Entrée
ELEMENT	DESCRIPTIF DU LABORATOIRE	DATE DE PRELEVEMENT	NOM DE L'OPERATEUR
Plinthes	Colle beige + peinture non séparable + carrelage	09/10/2017	JULIEN Mickaël
LOCALISATION		RESULTAT	
Mur A		Amiante non détecté

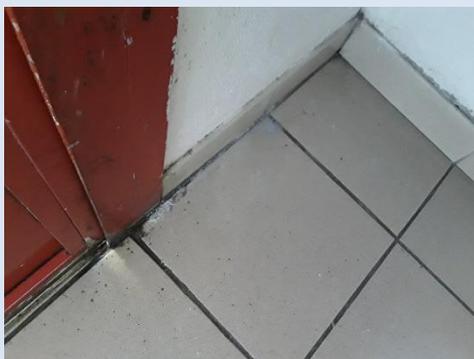
PRELEVEMENT : 3LBK-PCIP004			
NOM DU CLIENT	NUMERO DU DOSSIER		PIECE OU LOCAL
OPH77	3LBK-PCI 09/10/2017		Entrée
ELEMENT	DESCRIPTIF DU LABORATOIRE	DATE DE PRELEVEMENT	NOM DE L'OPERATEUR
Carrelage	Colle beige en vrac + carrelage	09/10/2017	JULIEN Mickaël
LOCALISATION		RESULTAT	
Sol		Amiante non détecté

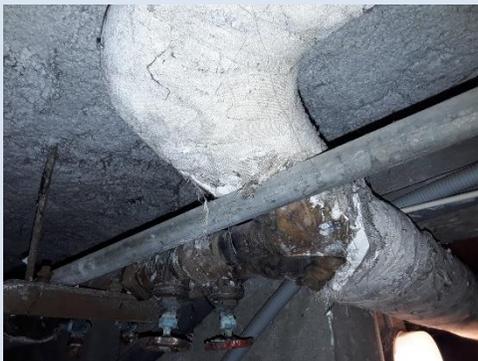
PRELEVEMENT : 3LBK-PCIP005			
NOM DU CLIENT	NUMERO DU DOSSIER		PIECE OU LOCAL
OPH77	3LBK-PCI 09/10/2017		Sous-sol
ELEMENT	DESCRIPTIF DU LABORATOIRE	DATE DE PRELEVEMENT	NOM DE L'OPERATEUR
Calorifugeage	Matériau fibreux orange avec poussières + toile fibreuse blanche non séparable + matériau plâtreux blanc en vrac non séparable + matériau gris en faible quantité en vrac non séparable	09/10/2017	JULIEN Mickaël
LOCALISATION		RESULTAT	
Plafond		Amiante non détecté	
EMPLACEMENT

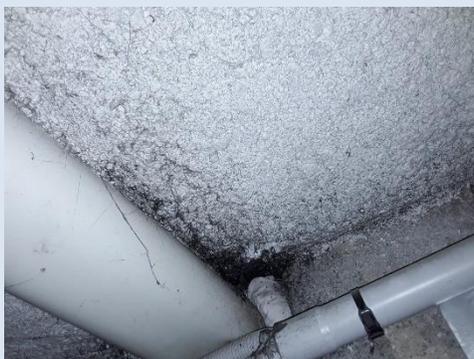
PRELEVEMENT : 3LBK-PCIP006			
NOM DU CLIENT	NUMERO DU DOSSIER		PIECE OU LOCAL
OPH77	3LBK-PCI 09/10/2017		Sous-sol
ELEMENT	DESCRIPTIF DU LABORATOIRE	DATE DE PRELEVEMENT	NOM DE L'OPERATEUR
Flocage	Matériau cotonneux blanc avec poussières	09/10/2017	JULIEN Mickaël
LOCALISATION		RESULTAT	
Plafond		Amiante non détecté
