Rapport de mission de repérage des matériaux et produits contenant de l'amiante avant réalisation de travaux

2 SQUARE A. RIBOT

77000 MELUN

RAPPORT N° :	3LAE-PCI	Laboratoire d'Analyses :	ITGA
Repérage réalisé le :	10/10/2017	Adresse laboratoire :	3 RUE ARMAND HERPIN LACROIX - CS 46537 35065 RENNES CEDEX
Accompagnateur :		Numéro d'accréditation :	1-5967
Par :		Organisme d'assurance professionnelle :	ALLIANZ
N° certificat :	CPDI 4129	Adresse assurance :	Direction Opérations Entreprises 5C Esplanade Charles de Gaulle 33081 BORDEAUX CEDEX
Date d'obtention :	01/01/2017	N° de contrat d'assurance :	55897385
Organisme certificateur	I.CERT Parc Edonia - Bâtiment G - Rue de la Terre Victoria - 35760 SAINT-GREGOIRE	Date de validité :	31/12/2017

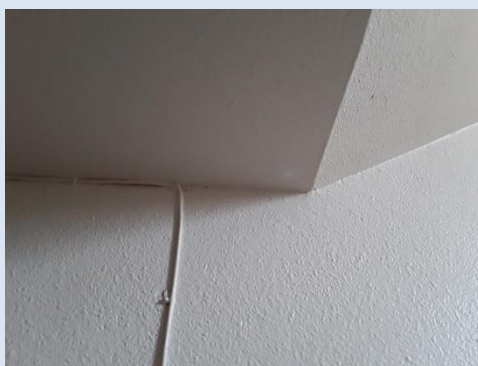
Enduit béton	Matériau gris en faible quantité en vrac non séparable + enduit plâtreux blanc en vrac + peinture non séparable	3LAE-PCIP002	Plafonds	BON ETAT	Amiante non détecté	ZSO

PRELEVEMENT : 3LAE-PCIP002			
NOM DU CLIENT	NUMERO DU DOSSIER		PIECE OU LOCAL
OPH77	3LAE-PCI 10/10/2017		Entrée
ELEMENT	DESCRIPTIF DU LABORATOIRE	DATE DE PRELEVEMENT	NOM DE L'OPERATEUR
Enduit béton	Matériau gris en faible quantité en vrac non séparable + enduit plâtreux blanc en vrac + peinture non séparable	10/10/2017	JULIEN Mickaël
LOCALISATION		RESULTAT	
Plafond		Amiante non détecté

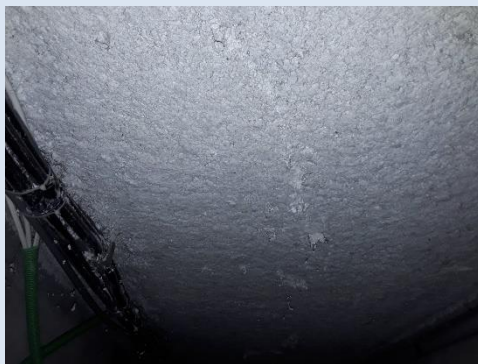
PRELEVEMENT : 3LAE-PCIP003			
NOM DU CLIENT	NUMERO DU DOSSIER		PIECE OU LOCAL
OPH77	3LAE-PCI 10/10/2017		Circulation
ELEMENT	DESCRIPTIF DU LABORATOIRE	DATE DE PRELEVEMENT	NOM DE L'OPERATEUR
Flocage	Matériau cotonneux blanc avec poussières	10/10/2017	JULIEN Mickaël
LOCALISATION		RESULTAT	
Plafond		Amiante non détecté

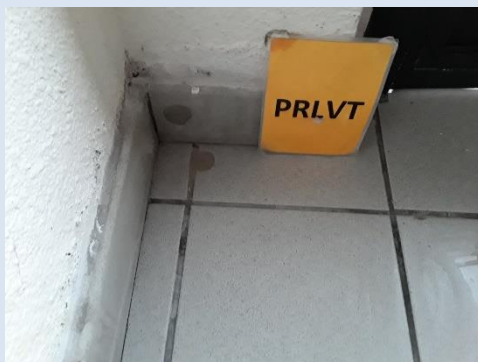
PRELEVEMENT : 3LAE-PCIP004			
NOM DU CLIENT	NUMERO DU DOSSIER		PIECE OU LOCAL
OPH77	3LAE-PCI 10/10/2017		Entrée
ELEMENT	DESCRIPTIF DU LABORATOIRE	DATE DE PRELEVEMENT	NOM DE L'OPERATEUR
Plinthes	Colle grise en vrac + carrelage	10/10/2017	JULIEN Mickaël
LOCALISATION		RESULTAT	
Mur H		Amiante non détecté

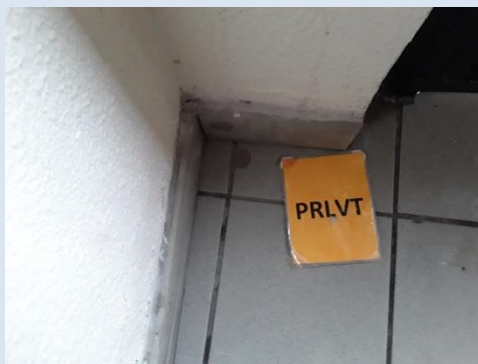
PRELEVEMENT : 3LAE-PCIP005			
NOM DU CLIENT	NUMERO DU DOSSIER		PIECE OU LOCAL
OPH77	3LAE-PCI 10/10/2017		Entrée
ELEMENT	DESCRIPTIF DU LABORATOIRE	DATE DE PRELEVEMENT	NOM DE L'OPERATEUR
Carrelage	Colle grise + carrelage	10/10/2017	JULIEN Mickaël
LOCALISATION		RESULTAT	
Sol		Amiante non détecté
