## Rapport de mission de repérage des matériaux et produits contenant de l'amiante avant réalisation de travaux

4 SQUARE A. RIBOT

77000 MELUN

RAPPORT N° :	3LAG-PCI	Laboratoire d'Analyses :	ITGA
Repérage réalisé le :	10/10/2017	Adresse laboratoire :	3 RUE ARMAND HERPIN LACROIX - CS 46537 35065 RENNES CEDEX
Accompagnateur :		Numéro d'accréditation :	1-5967
Par :		Organisme d'assurance professionnelle :	ALLIANZ
N° certificat :	CPDI 4129	Adresse assurance :	Direction Opérations Entreprises 5C Esplanade Charles de Gaulle 33081 BORDEAUX CEDEX
Date d'obtention :	01/01/2017	N° de contrat d'assurance :	55897385
Organisme certificateur	I.CERT Parc Edonia - Bâtiment G - Rue de la Terre Victoria - 35760 SAINT-GREGOIRE	Date de validité :	31/12/2017

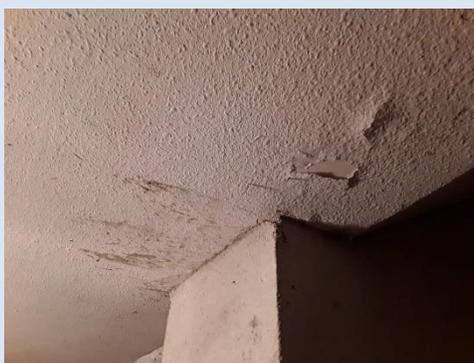
PRELEVEMENT : 3LAG-PCIP002			
NOM DU CLIENT	NUMERO DU DOSSIER		PIECE OU LOCAL
OPH77	3LAG-PCI 10/10/2017		Palier
ELEMENT	DESCRIPTIF DU LABORATOIRE	DATE DE PRELEVEMENT	NOM DE L'OPERATEUR
Enduit béton	Enduit plâtreux blanc en vrac + peinture non séparable	10/10/2017	JULIEN Mickaël
LOCALISATION		RESULTAT	
Plafond		Amiante non détecté

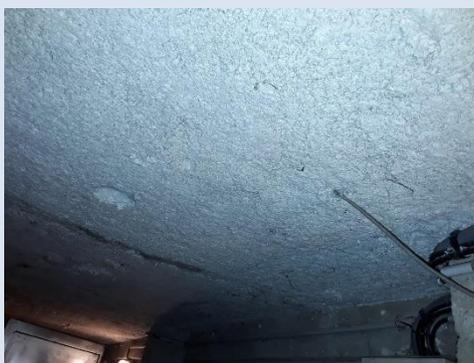
PRELEVEMENT : 3LAG-PCIP003			
NOM DU CLIENT	NUMERO DU DOSSIER		PIECE OU LOCAL
OPH77	3LAG-PCI 10/10/2017		Circulation
ELEMENT	DESCRIPTIF DU LABORATOIRE	DATE DE PRELEVEMENT	NOM DE L'OPERATEUR
Flocage	Matériau cotonneux blanc avec poussières	10/10/2017	JULIEN Mickaël
LOCALISATION		RESULTAT	
Plafond		Amiante non détecté

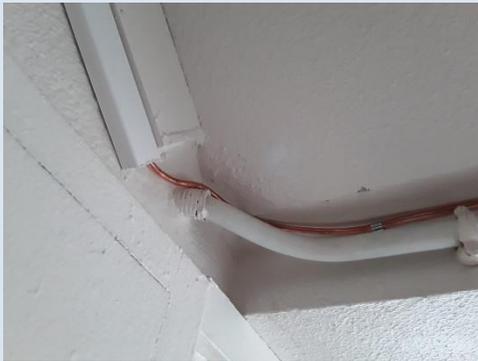
PRELEVEMENT : 3LAG-PCIP004			
NOM DU CLIENT	NUMERO DU DOSSIER		PIECE OU LOCAL
OPH77	3LAG-PCI 10/10/2017		Entrée
ELEMENT	DESCRIPTIF DU LABORATOIRE	DATE DE PRELEVEMENT	NOM DE L'OPERATEUR
Enduit béton	Enduit plâtreux blanc en vrac + peintures multiples non séparable	10/10/2017	JULIEN Mickaël
LOCALISATION		RESULTAT	
Plafond		Amiante non détecté	
EMPLACEMENT

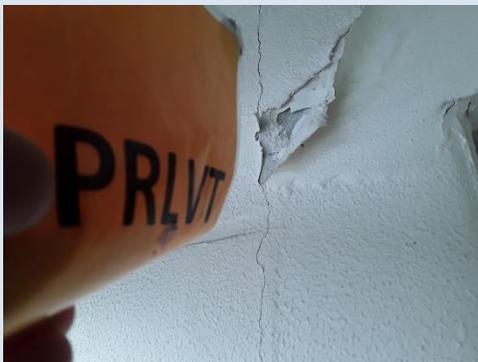
PRELEVEMENT : 3LAG-PCIP005			
NOM DU CLIENT	NUMERO DU DOSSIER		PIECE OU LOCAL
OPH77	3LAG-PCI 10/10/2017		Entrée
ELEMENT	DESCRIPTIF DU LABORATOIRE	DATE DE PRELEVEMENT	NOM DE L'OPERATEUR
Enduit béton	Enduit plâtreux blanc en vrac + peintures multiples non séparable	10/10/2017	JULIEN Mickaël
LOCALISATION		RESULTAT	
Mur F		Amiante non détecté	
EMPLACEMENT

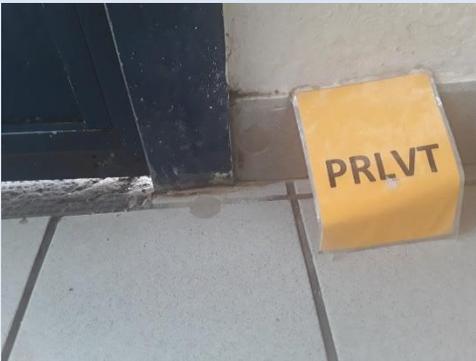
PRELEVEMENT : 3LAG-PCIP006			
NOM DU CLIENT	NUMERO DU DOSSIER		PIECE OU LOCAL
OPH77	3LAG-PCI 10/10/2017		Entrée
ELEMENT	DESCRIPTIF DU LABORATOIRE	DATE DE PRELEVEMENT	NOM DE L'OPERATEUR
Plinthes	Colle beige + carrelage	10/10/2017	JULIEN Mickaël
LOCALISATION		RESULTAT	
Mur E		Amiante non détecté	
EMPLACEMENT

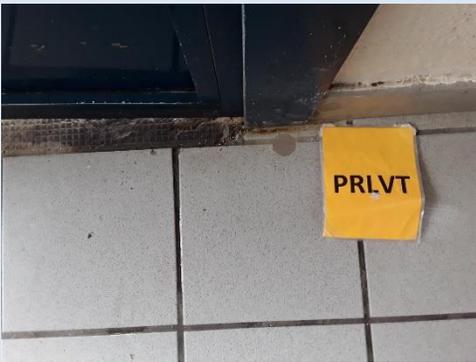
PRELEVEMENT : 3LAG-PCIP007			
NOM DU CLIENT	NUMERO DU DOSSIER		PIECE OU LOCAL
OPH77	3LAG-PCI 10/10/2017		Entrée
ELEMENT	DESCRIPTIF DU LABORATOIRE	DATE DE PRELEVEMENT	NOM DE L'OPERATEUR
Carrelage	Colle grise + carrelage	10/10/2017	JULIEN Mickaël
LOCALISATION		RESULTAT	
Sol		Amiante non détecté	
EMPLACEMENT

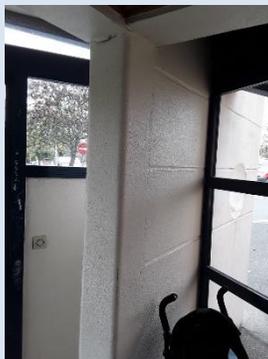
PIECE	ETAGE	ELEMENTS	DESCRIPTIF LABORATOIRE	Echantillon	REPERAGE	ETAT	RESULTAT	METHODE
Entrée		Conduit Amiante ciment		3LAG-PCIP008	Poteau	BON ETAT	Amiante détectée	JP

PRELEVEMENT : 3LAG-PCIP008			
NOM DU CLIENT	NUMERO DU DOSSIER		PIECE OU LOCAL
OPH77	3LAG-PCI 10/10/2017		Entrée
ELEMENT	DESCRIPTIF DU LABORATOIRE	DATE DE PRELEVEMENT	NOM DE L'OPERATEUR
Conduit Amiante ciment		10/10/2017	JULIEN Mickaël
LOCALISATION		RESULTAT	
Poteau		Amiante détecté
