Rapport de mission de repérage des matériaux et produits contenant de l'amiante avant réalisation de travaux

5 SQUARE A. RIBOT

77000 MELUN

RAPPORT N° :	3LAH-PCI	Laboratoire d'Analyses :	ITGA
Repérage réalisé le :	10/10/2017	Adresse laboratoire :	3 RUE ARMAND HERPIN LACROIX - CS 46537 35065 RENNES CEDEX
Accompagnateur :		Numéro d'accréditation :	1-5967
Par :		Organisme d'assurance professionnelle :	ALLIANZ
N° certificat :	CPDI 4129	Adresse assurance :	Direction Opérations Entreprises 5C Esplanade Charles de Gaulle 33081 BORDEAUX CEDEX
Date d'obtention :	01/01/2017	N° de contrat d'assurance :	55897385
Organisme certificateur	I.CERT Parc Edonia - Bâtiment G - Rue de la Terre Victoria - 35760 SAINT-GREGOIRE	Date de validité :	31/12/2017

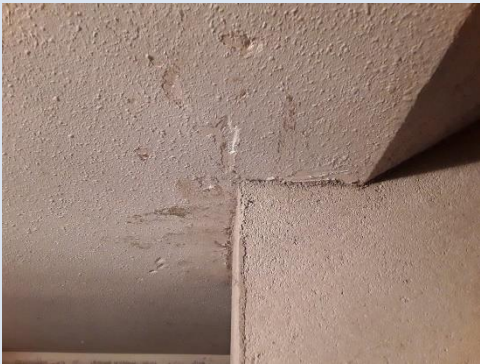
PRELEVEMENT : 3LAH-PCIP002			
NOM DU CLIENT	NUMERO DU DOSSIER		PIECE OU LOCAL
OPH77	3LAH-PCI 10/10/2017		Palier
ELEMENT	DESCRIPTIF DU LABORATOIRE	DATE DE PRELEVEMENT	NOM DE L'OPERATEUR
Enduit béton	Enduit plâtreux blanc en vrac + peinture non séparable	10/10/2017	JULIEN Mickaël
LOCALISATION		RESULTAT	
Plafond		Amiante non détecté	
EMPLACEMENT

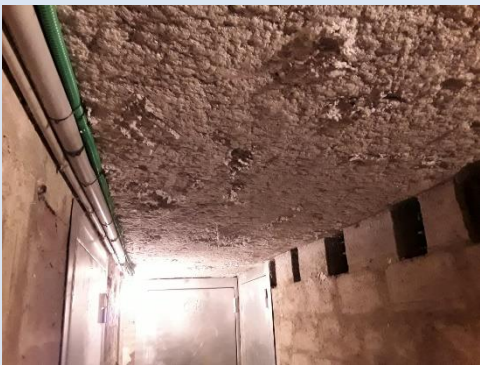
PRELEVEMENT : 3LAH-PCIP003			
NOM DU CLIENT	NUMERO DU DOSSIER		PIECE OU LOCAL
OPH77	3LAH-PCI 10/10/2017		Circulation
ELEMENT	DESCRIPTIF DU LABORATOIRE	DATE DE PRELEVEMENT	NOM DE L'OPERATEUR
Flocage	Matériau cotonneux blanc avec poussières	10/10/2017	JULIEN Mickaël
LOCALISATION		RESULTAT	
Plafond		Amiante non détecté	
EMPLACEMENT

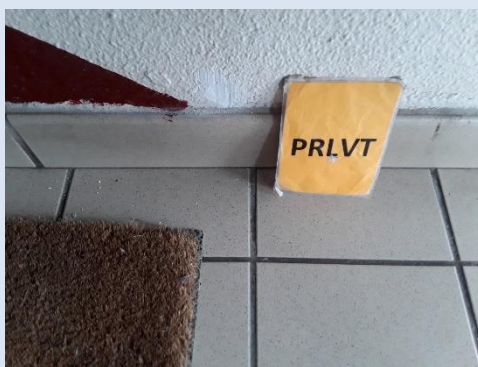
PIECE	ETAGE	ELEMENTS	DESCRIPTIF LABORATOIRE	Echantillon	REPERAGE	ETAT	RESULTAT
Entrée		Enduit béton	Enduit plâtreux blanc en vrac + peintures multiples non séparable + matériau gris en vrac	3LAH-PCIP004	Mur D	BON ETAT	Amiante détecté (Chrysotile)
Entrée		Enduit béton	Enduit plâtreux blanc en vrac + peinture non séparable	3LAH-PCIP005	Plafond	BON ETAT	Amiante détecté (Chrysotile)

PRELEVEMENT : 3LAH-PCIP004			
NOM DU CLIENT	NUMERO DU DOSSIER		PIECE OU LOCAL
OPH77	3LAH-PCI 10/10/2017		Entrée
ELEMENT	DESCRIPTIF DU LABORATOIRE	DATE DE PRELEVEMENT	NOM DE L'OPERATEUR
Enduit béton	Enduit plâtreux blanc en vrac + peintures multiples non séparable + matériau gris en vrac	10/10/2017	JULIEN Mickaël

LOCALISATION	RESULTAT
Mur D	Amiante détecté (Chrysotile)

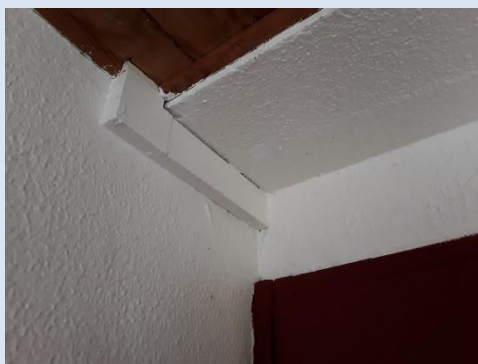
PRELEVEMENT : 3LAH-PCIP005			
NOM DU CLIENT	NUMERO DU DOSSIER		PIECE OU LOCAL
OPH77	3LAH-PCI 10/10/2017		Entrée
ELEMENT	DESCRIPTIF DU LABORATOIRE	DATE DE PRELEVEMENT	NOM DE L'OPERATEUR
Enduit béton	Enduit plâtreux blanc en vrac + peinture non séparable	10/10/2017	JULIEN Mickaël

LOCALISATION	RESULTAT
Plafond	Amiante détecté (Chrysotile)

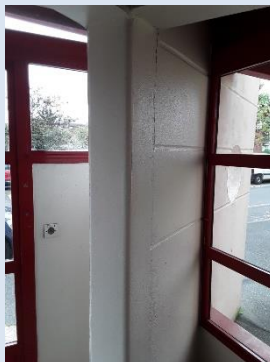
PIECE	ETAGE	ELEMENTS	DESCRIPTIF LABORATOIRE	Echantillon	REPERAGE	ETAT	RESULTAT	METHODE
Entrée		Conduit Amiante ciment		3LAH-PCIP008	Poteau	BON ETAT	Amiante détectée	JP
Entrée		Enduit béton	Enduit plâtreux blanc en vrac + peintures multiples non séparable + matériau gris en vrac	3LAH-PCIP004	Murs	BON ETAT	Amiante détecté (Chrysotile)	ZSO
Ensemble des paliers		Enduit béton	Enduit plâtreux blanc en vrac + peintures multiples non séparable + matériau gris en vrac	3LAH-PCIP004	Murs	BON ETAT	Amiante détecté (Chrysotile)	ZSO
		Enduit béton	Enduit plâtreux blanc en vrac + peinture non séparable	3LAH-PCIP005	Plafonds	BON ETAT	Amiante détecté (Chrysotile)	ZSO

PRELEVEMENT : 3LAH-PCIP008			
NOM DU CLIENT	NUMERO DU DOSSIER		PIECE OU LOCAL
OPH77	3LAH-PCI 10/10/2017		Entrée
ELEMENT	DESCRIPTIF DU LABORATOIRE	DATE DE PRELEVEMENT	NOM DE L'OPERATEUR
Conduit Amiante ciment		10/10/2017	JULIEN Mickaël
LOCALISATION		RESULTAT	
Poteau		Amiante détecté
