Rapport de mission de repérage des matériaux et produits contenant de l'amiante avant réalisation de travaux

7 SQUARE A. RIBOT

77000 MELUN

RAPPORT N° :	3LAJ-PCI	Laboratoire d'Analyses :	ITGA
Repérage réalisé le :	10/10/2017	Adresse laboratoire :	3 RUE ARMAND HERPIN LACROIX - CS 46537 35065 RENNES CEDEX
Accompagnateur :		Numéro d'accréditation :	1-5967
Par :	JULIEN Mickaël	Organisme d'assurance professionnelle :	ALLIANZ
N° certificat :	CPDI 4129	Adresse assurance :	Direction Opérations Entreprises 5C Esplanade Charles de Gaulle 33081 BORDEAUX CEDEX
Date d'obtention :	01/01/2017	N° de contrat d'assurance :	55897385
Organisme certificateur	I.CERT Parc Edonia - Bâtiment G - Rue de la Terre Victoria - 35760 SAINT-GREGOIRE	Date de validité :	31/12/2017

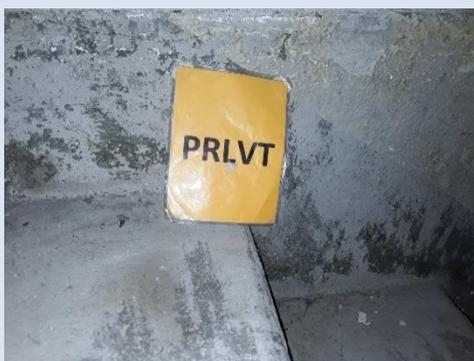
PRELEVEMENT : 3LAJ-PCIP001			
NOM DU CLIENT	NUMERO DU DOSSIER		PIECE OU LOCAL
OPH77	3LAJ-PCI 10/10/2017		Palier
ELEMENT	DESCRIPTIF DU LABORATOIRE	DATE DE PRELEVEMENT	NOM DE L'OPERATEUR
Enduit béton	Enduit gris en faible quantité en vrac non séparable + peintures multiples non séparable	10/10/2017	JULIEN Mickaël
LOCALISATION		RESULTAT	
Mur A		Amiante non détecté

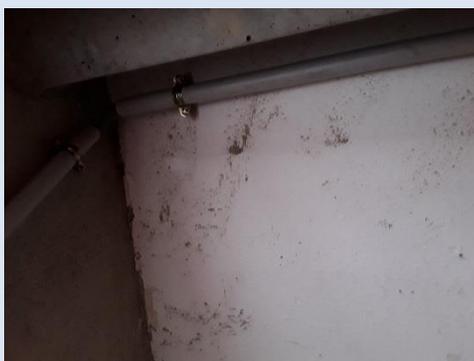
PRELEVEMENT : 3LAJ-PCIP002			
NOM DU CLIENT	NUMERO DU DOSSIER		PIECE OU LOCAL
OPH77	3LAJ-PCI 10/10/2017		Palier
ELEMENT	DESCRIPTIF DU LABORATOIRE	DATE DE PRELEVEMENT	NOM DE L'OPERATEUR
Enduit béton	Enduit plâtreux blanc en vrac + peinture non séparable + matériau gris en faible quantité en vrac non séparable	10/10/2017	JULIEN Mickaël
LOCALISATION		RESULTAT	
Plafond		Amiante non détecté

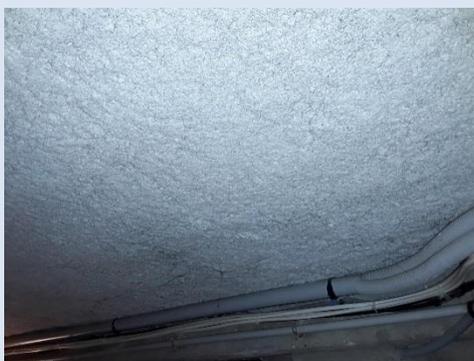
PRELEVEMENT : 3LAJ-PCIP003			
NOM DU CLIENT	NUMERO DU DOSSIER		PIECE OU LOCAL
OPH77	3LAJ-PCI 10/10/2017		Circulation
ELEMENT	DESCRIPTIF DU LABORATOIRE	DATE DE PRELEVEMENT	NOM DE L'OPERATEUR
Flocage	Matériau cotonneux blanc avec poussières	10/10/2017	JULIEN Mickaël
LOCALISATION		RESULTAT	
Plafond		Amiante non détecté

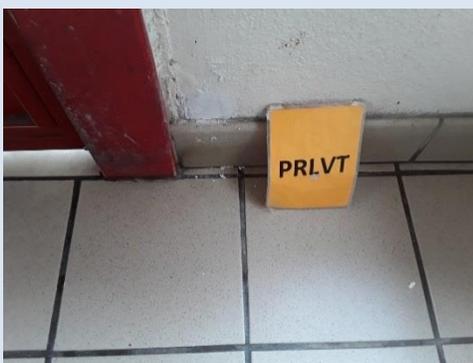
PRELEVEMENT : 3LAJ-PCIP004			
NOM DU CLIENT	NUMERO DU DOSSIER		PIECE OU LOCAL
OPH77	3LAJ-PCI 10/10/2017		Entrée
ELEMENT	DESCRIPTIF DU LABORATOIRE	DATE DE PRELEVEMENT	NOM DE L'OPERATEUR
Enduit	Enduit plâtreux blanc en vrac + peinture non séparable	10/10/2017	JULIEN Mickaël
LOCALISATION		RESULTAT	
Mur F		Amiante non détecté

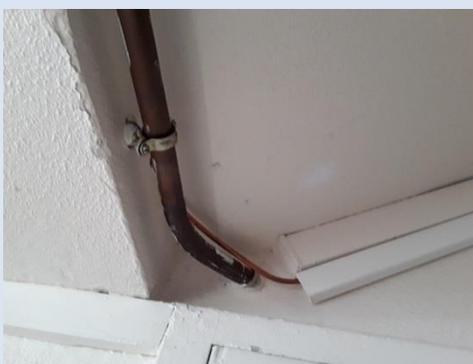
PRELEVEMENT : 3LAJ-PCIP005			
NOM DU CLIENT	NUMERO DU DOSSIER		PIECE OU LOCAL
OPH77	3LAJ-PCI 10/10/2017		Escalier
ELEMENT	DESCRIPTIF DU LABORATOIRE	DATE DE PRELEVEMENT	NOM DE L'OPERATEUR
Enduit béton	Enduit plâtreux blanc en vrac + peinture non séparable	10/10/2017	JULIEN Mickaël
LOCALISATION		RESULTAT	
Plafond		Amiante non détecté

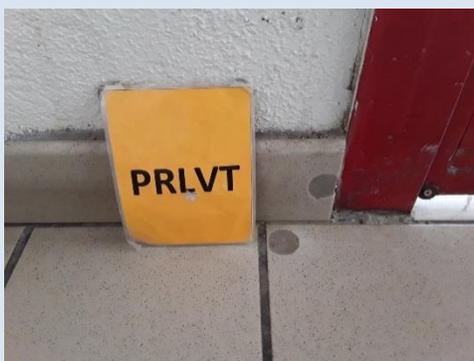
PRELEVEMENT : 3LAJ-PCIP006			
NOM DU CLIENT	NUMERO DU DOSSIER		PIECE OU LOCAL
OPH77	3LAJ-PCI 10/10/2017		Entrée
ELEMENT	DESCRIPTIF DU LABORATOIRE	DATE DE PRELEVEMENT	NOM DE L'OPERATEUR
Plinthes	Colle grise + peinture non séparable + carrelage	10/10/2017	JULIEN Mickaël
LOCALISATION		RESULTAT	
Mur F		Amiante non détecté

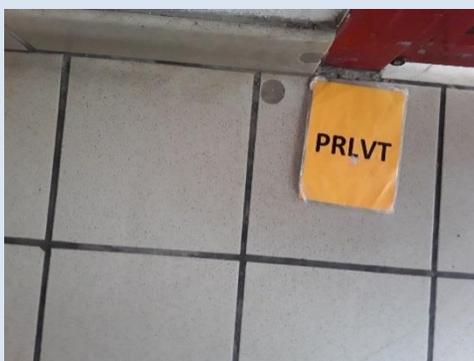
Entrée		Carrelage	Colle grise + matériau gris hétérogène non séparable + carrelage	3LAJ-PCIP007	Sol	BON ETAT	Amiante non détecté	RESULTAT ANALYSE

PRELEVEMENT : 3LAJ-PCIP007			
NOM DU CLIENT	NUMERO DU DOSSIER		PIECE OU LOCAL
OPH77	3LAJ-PCI 10/10/2017		Entrée
ELEMENT	DESCRIPTIF DU LABORATOIRE	DATE DE PRELEVEMENT	NOM DE L'OPERATEUR
Carrelage	Colle grise + matériau gris hétérogène non séparable + carrelage	10/10/2017	JULIEN Mickaël
LOCALISATION		RESULTAT	
Sol		Amiante non détecté

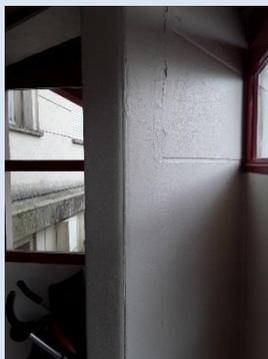
PIECE	ETAGE	ELEMENTS	DESCRIPTIF LABORATOIRE	REPERAGE	Echantillon	METHODE	ETAT	RESULTAT
Entrée		Conduit Amiante ciment		Poteau	3LAI-PCIP008	JP	BON ETAT	Amiante détectée

PIECE	ETAGE	ELEMENTS	DESCRIPTIF LABORATOIRE	Echantillon	REPERAGE	ETAT	RESULTAT	METHODE
Entrée		Conduit Amiante ciment		3LAJ-PCIP008	Poteau	BON ETAT	Amiante détectée	JP

PRELEVEMENT : 3LAJ-PCIP008			
NOM DU CLIENT	NUMERO DU DOSSIER		PIECE OU LOCAL
OPH77	3LAJ-PCI 10/10/2017		Entrée
ELEMENT	DESCRIPTIF DU LABORATOIRE	DATE DE PRELEVEMENT	NOM DE L'OPERATEUR
Conduit Amiante ciment		10/10/2017	JULIEN Mickaël
LOCALISATION		RESULTAT	
Poteau		Amiante détecté
