## Rapport de mission de repérage des matériaux et produits contenant de l'amiante avant réalisation de travaux

8 SQUARE A. RIBOT

77000 MELUN

RAPPORT N° :	3LAK-PCI	Laboratoire d'Analyses :	ITGA
Repérage réalisé le :	10/10/2017	Adresse laboratoire :	3 RUE ARMAND HERPIN LACROIX - CS 46537 35065 RENNES CEDEX
Accompagnateur :		Numéro d'accréditation :	1-5967
Par :	JULIEN Mickaël	Organisme d'assurance professionnelle :	ALLIANZ
N° certificat :	CPDI 4129	Adresse assurance :	Direction Opérations Entreprises 5C Esplanade Charles de Gaulle 33081 BORDEAUX CEDEX
Date d'obtention :	01/01/2017	N° de contrat d'assurance :	55897385
Organisme certificateur	I.CERT Parc Edonia - Bâtiment G - Rue de la Terre Victoria - 35760 SAINT-GREGOIRE	Date de validité :	31/12/2017

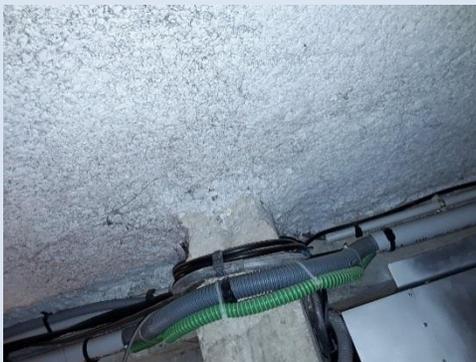
PRELEVEMENT : 3LAK-PCIP001			
NOM DU CLIENT	NUMERO DU DOSSIER		PIECE OU LOCAL
OPH77	3LAK-PCI 10/10/2017		Sous-sol
ELEMENT	DESCRIPTIF DU LABORATOIRE	DATE DE PRELEVEMENT	NOM DE L'OPERATEUR
Flocage	Matériau cotonneux blanc avec poussières	10/10/2017	JULIEN Mickaël
LOCALISATION		RESULTAT	
Plafond		Amiante non détecté	
EMPLACEMENT

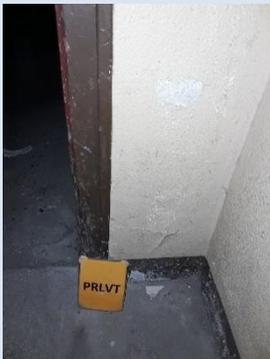
PRELEVEMENT : 3LAK-PCIP002			
NOM DU CLIENT	NUMERO DU DOSSIER		PIECE OU LOCAL
OPH77	3LAK-PCI 10/10/2017		Palier
ELEMENT	DESCRIPTIF DU LABORATOIRE	DATE DE PRELEVEMENT	NOM DE L'OPERATEUR
Enduit béton	Enduit plâtreux blanc en vrac + peinture non séparable + matériau gris en faible quantité non séparable	10/10/2017	JULIEN Mickaël
LOCALISATION		RESULTAT	
Mur D		Amiante non détecté	
EMPLACEMENT

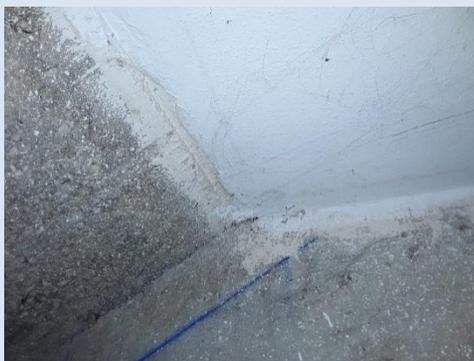
PRELEVEMENT : 3LAK-PCIP003			
NOM DU CLIENT	NUMERO DU DOSSIER		PIECE OU LOCAL
OPH77	3LAK-PCI 10/10/2017		Palier
ELEMENT	DESCRIPTIF DU LABORATOIRE	DATE DE PRELEVEMENT	NOM DE L'OPERATEUR
Enduit béton	Enduit plâtreux blanc en vrac + peinture non séparable	10/10/2017	JULIEN Mickaël
LOCALISATION		RESULTAT	
Plafond		Amiante non détecté

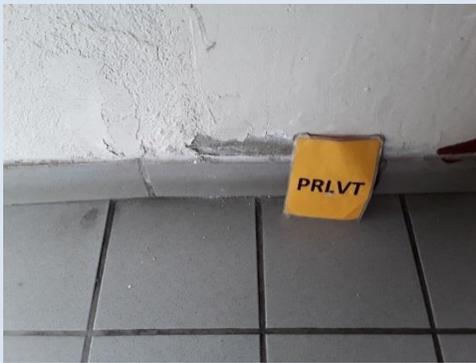
PRELEVEMENT : 3LAK-PCIP004			
NOM DU CLIENT	NUMERO DU DOSSIER		PIECE OU LOCAL
OPH77	3LAK-PCI 10/10/2017		Entrée
ELEMENT	DESCRIPTIF DU LABORATOIRE	DATE DE PRELEVEMENT	NOM DE L'OPERATEUR
Enduit béton	Enduit plâtreux blanc en vrac non séparable + peintures multiples avec poussières non séparable + matériau gris en faible quantité en vrac non séparable	10/10/2017	JULIEN Mickaël
LOCALISATION		RESULTAT	
Mur A		Amiante non détecté	
EMPLACEMENT

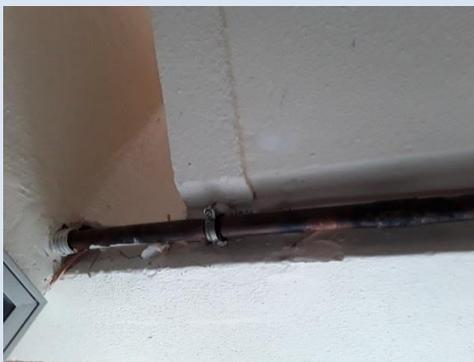
PRELEVEMENT : 3LAK-PCIP005			
NOM DU CLIENT	NUMERO DU DOSSIER		PIECE OU LOCAL
OPH77	3LAK-PCI 10/10/2017		Escalier
ELEMENT	DESCRIPTIF DU LABORATOIRE	DATE DE PRELEVEMENT	NOM DE L'OPERATEUR
Enduit béton	Enduit plâtreux blanc en vrac + peintures multiples non séparable + matériau gris en faible quantité en vrac non séparable	10/10/2017	JULIEN Mickaël
LOCALISATION		RESULTAT	
Plafond		Amiante non détecté	
EMPLACEMENT

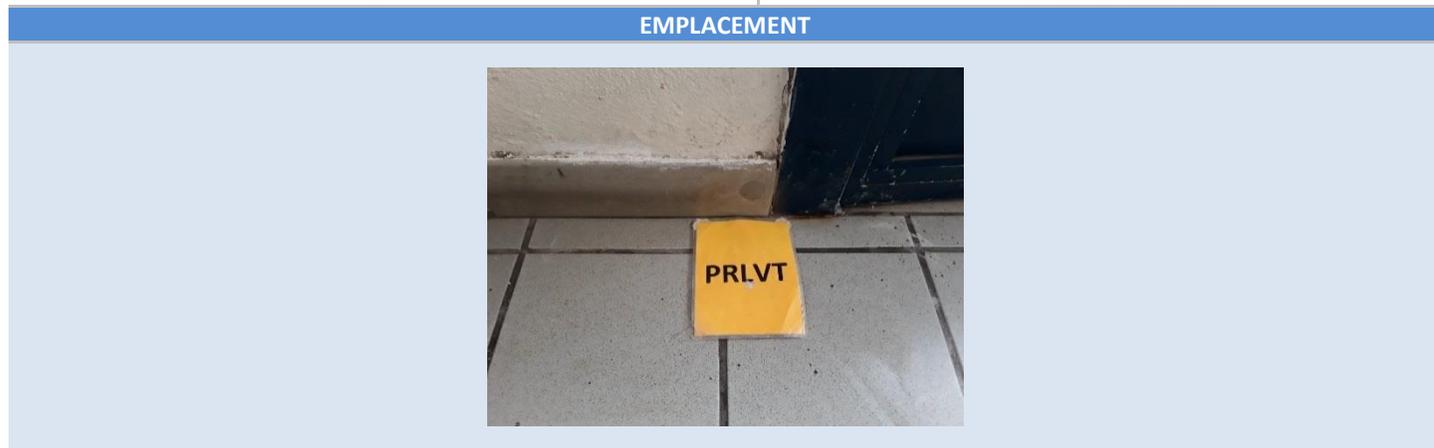
PRELEVEMENT : 3LAK-PCIP006			
NOM DU CLIENT	NUMERO DU DOSSIER		PIECE OU LOCAL
OPH77	3LAK-PCI 10/10/2017		Entrée
ELEMENT	DESCRIPTIF DU LABORATOIRE	DATE DE PRELEVEMENT	NOM DE L'OPERATEUR
Plinthes	Colle grise non séparable + matériau beige hétérogène non séparable + carrelage	10/10/2017	JULIEN Mickaël

LOCALISATION	RESULTAT
Mur D	Amiante non détecté

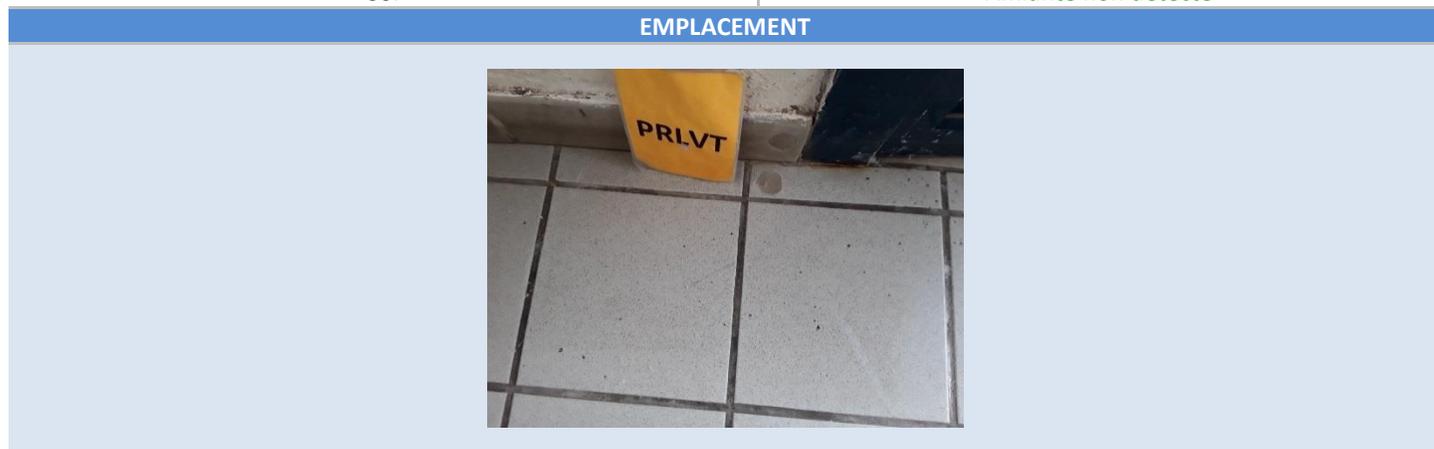
PRELEVEMENT : 3LAK-PCIP007			
NOM DU CLIENT	NUMERO DU DOSSIER		PIECE OU LOCAL
OPH77	3LAK-PCI 10/10/2017		Entrée
ELEMENT	DESCRIPTIF DU LABORATOIRE	DATE DE PRELEVEMENT	NOM DE L'OPERATEUR
Carrelage	Colle grise non séparable + carrelage non séparable	10/10/2017	JULIEN Mickaël

LOCALISATION	RESULTAT
Sol	Amiante non détecté

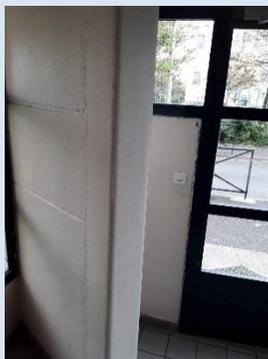
PIECE	ETAGE	ELEMENTS	DESCRIPTIF LABORATOIRE	Echantillon	REPERAGE	ETAT	RESULTAT	METHODE
Entrée		Conduit Amiante ciment		3LAK-PCIP008	Poteau	BON ETAT	Amiante détectée	JP

PRELEVEMENT : 3LAK-PCIP008			
NOM DU CLIENT	NUMERO DU DOSSIER		PIECE OU LOCAL
OPH77	3LAK-PCI 10/10/2017		Entrée
ELEMENT	DESCRIPTIF DU LABORATOIRE	DATE DE PRELEVEMENT	NOM DE L'OPERATEUR
Conduit Amiante ciment		10/10/2017	JULIEN Mickaël
LOCALISATION		RESULTAT	
Poteau		Amiante détecté
