Rapport de mission de repérage des matériaux et produits contenant de l'amiante avant réalisation de travaux

6 SQUARE J.SIEGFRIED

77000 MELUN

RAPPORT N° :	3LBF0001	Laboratoire d'Analyses :	ITGA
Repérage réalisé le :	07/08/2018	Adresse laboratoire :	3 RUE ARMAND HERPIN LACROIX - CS 46537 35065 RENNES CEDEX
Accompagnateur :		Numéro d'accréditation :	1-5967
Par :	Mickaël JULIEN	Organisme d'assurance professionnelle :	AXA France
N° certificat :	CPDI 4129	Adresse assurance :	313 Terrasses de l'Arche 92727 NANTERRE CEDEX
Date d'obtention :	01/01/2017	N° de contrat d'assurance :	10063271004
Organisme certificateur	I.CERT Parc Edonia - Bâtiment G - Rue de la Terre Victoria - 35760 SAINT-GREGOIRE	Date de validité :	31/12/2018

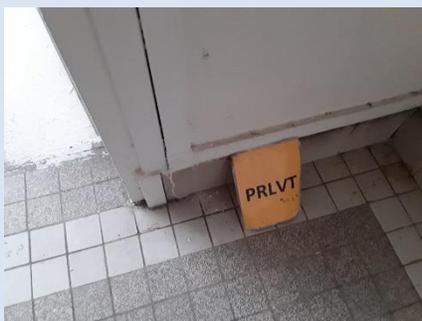
PRELEVEMENT : 3LBF0001P001			
NOM DU CLIENT	NUMERO DU DOSSIER		PIECE OU LOCAL
OPH77	3LBF0001 07/08/2018		Salle de bains et WC
ELEMENT	DESCRIPTIF DU LABORATOIRE	DATE DE PRELEVEMENT	NOM DE L'OPERATEUR
Enduit béton	Enduit plâtreux blanc en vrac + peintures multiples avec couche en toile non séparable	07/08/2018	JULIEN Mickaël
LOCALISATION		RESULTAT	
Mur B		Amiante non détecté

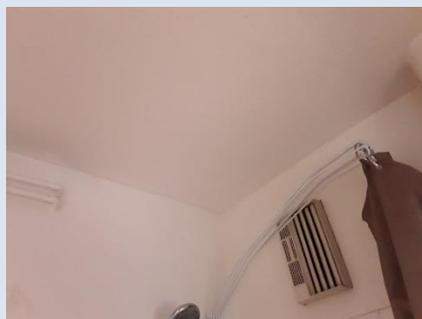
PRELEVEMENT : 3LBF0001P003

NOM DU CLIENT	NUMERO DU DOSSIER	PIECE OU LOCAL	
OPH77	3LBF0001 07/08/2018	Salle de bains et WC	
ELEMENT	DESCRIPTIF DU LABORATOIRE	DATE DE PRELEVEMENT	NOM DE L'OPERATEUR
Enduit béton	Peintures multiples en vrac	07/08/2018	JULIEN Mickaël
LOCALISATION		RESULTAT	
Plafond		Amiante non détecté

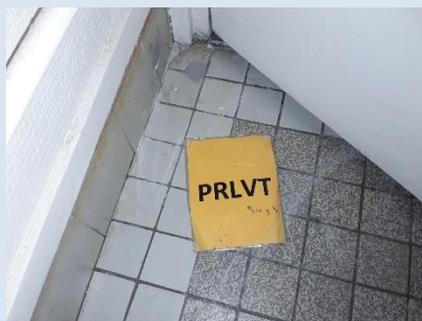
PRELEVEMENT : 3LBF0001P004

NOM DU CLIENT	NUMERO DU DOSSIER	PIECE OU LOCAL	
OPH77	3LBF0001 07/08/2018	Salle de bains et WC	
ELEMENT	DESCRIPTIF DU LABORATOIRE	DATE DE PRELEVEMENT	NOM DE L'OPERATEUR
Colle carrelage	Colle grise + joint cassant gris non séparable + carrelage	07/08/2018	JULIEN Mickaël
LOCALISATION		RESULTAT	
Sol		Amiante non détecté

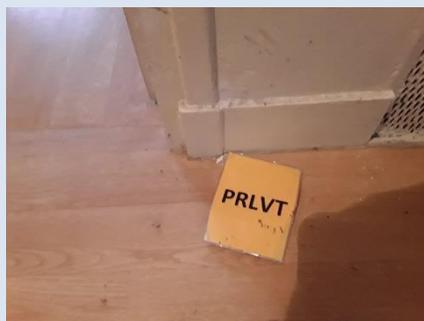
PRELEVEMENT : 3LBF0001P006			
NOM DU CLIENT	NUMERO DU DOSSIER	PIECE OU LOCAL	
OPH77	3LBF0001 07/08/2018	Entrée	
ELEMENT	DESCRIPTIF DU LABORATOIRE	DATE DE PRELEVEMENT	NOM DE L'OPERATEUR
Enduit	Enduit plâtreux blanc en vrac + peintures multiples non séparable	07/08/2018	JULIEN Mickaël
LOCALISATION		RESULTAT	
Mur A		Amiante non détecté

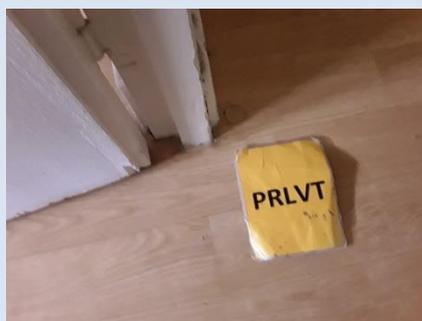
PRELEVEMENT : 3LBF0001P007			
NOM DU CLIENT	NUMERO DU DOSSIER	PIECE OU LOCAL	
OPH77	3LBF0001 07/08/2018	Placard 1	
ELEMENT	DESCRIPTIF DU LABORATOIRE	DATE DE PRELEVEMENT	NOM DE L'OPERATEUR
Revêtement souple	Revêtement souple marron + colle polymère jaune non séparable + ragréage gris	07/08/2018	JULIEN Mickaël
LOCALISATION		RESULTAT	
Sol		Amiante non détecté

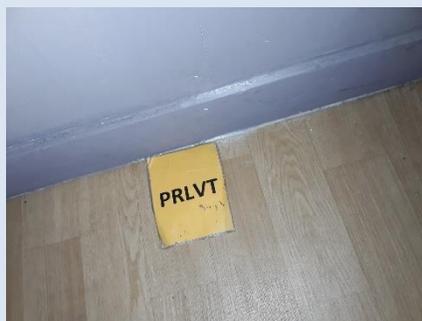
PRELEVEMENT : 3LBF0001P008			
NOM DU CLIENT	NUMERO DU DOSSIER	PIECE OU LOCAL	
OPH77	3LBF0001 07/08/2018	Chambre	
ELEMENT	DESCRIPTIF DU LABORATOIRE	DATE DE PRELEVEMENT	NOM DE L'OPERATEUR
Enduit béton	Enduit plâtreux blanc en vrac + peinture non séparable + carton non séparable	07/08/2018	JULIEN Mickaël
LOCALISATION		RESULTAT	
Mur D		Amiante non détecté

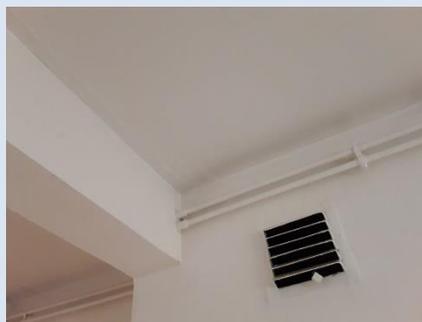
PRELEVEMENT : 3LBF0001P009			
NOM DU CLIENT	NUMERO DU DOSSIER	PIECE OU LOCAL	
OPH77	3LBF0001 07/08/2018	Séjour	
ELEMENT	DESCRIPTIF DU LABORATOIRE	DATE DE PRELEVEMENT	NOM DE L'OPERATEUR
Enduit béton	Enduit plâtreux blanc en vrac + peinture non séparable	07/08/2018	JULIEN Mickaël
LOCALISATION		RESULTAT	
Plafond		Amiante non détecté

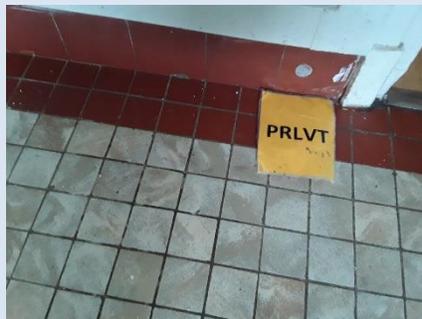
PRELEVEMENT : 3LBF0001P013			
NOM DU CLIENT	NUMERO DU DOSSIER		PIECE OU LOCAL
OPH77	3LBF0001 07/08/2018		Cuisine
ELEMENT	DESCRIPTIF DU LABORATOIRE	DATE DE PRELEVEMENT	NOM DE L'OPERATEUR
Colle plinthe	Colle grise + carrelage	07/08/2018	JULIEN Mickaël
LOCALISATION		RESULTAT	
Mur D		Amiante non détecté

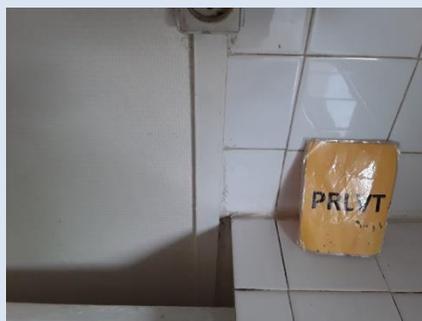
PRELEVEMENT : 3LBF0001P014			
NOM DU CLIENT	NUMERO DU DOSSIER		PIECE OU LOCAL
OPH77	3LBF0001 07/08/2018		Cuisine
ELEMENT	DESCRIPTIF DU LABORATOIRE	DATE DE PRELEVEMENT	NOM DE L'OPERATEUR
Colle faïence	Colle beige + carrelage	07/08/2018	JULIEN Mickaël
LOCALISATION		RESULTAT	
Mur A		Amiante non détecté
