Rapport de mission de repérage des matériaux et produits contenant de l'amiante avant réalisation de travaux

TOITURE

**1 SQUARE J. SIEGFRIED
77000 MELUN**

RAPPORT N° :	OPH77 3LBA-TOI	Date d'émission du rapport :	05/09/2017
Le repérage a été réalisé le :	05/07/2017	Accompagnateur :	
Par :	Laurent CATE	Laboratoire d'Analyses :	ITGA
N° certificat de qualification :	CPDI3681	Adresse laboratoire :	3 RUE ARMAND HERPIN LACROIX - CS 46537 35065 RENNES CEDEX
Date d'obtention :	25/11/2015	Numéro d'accréditation :	1-5967
Le présent rapport est établi par une personne dont les compétences sont certifiées par :	I.Cert PARC EDONIA - BAT G - RUE DE LA TERRE VICTORIA - 35760 SAINT GREGOIRE	Organisme d'assurance professionnelle :	ALLIANZ
		Adresse assurance :	Direction Opérations Entreprises 5C Esplanade Charles de Gaulle 33081 BORDEAUX CEDEX
		N° de contrat d'assurance :	55897385
		Date de validité :	31/12/2017

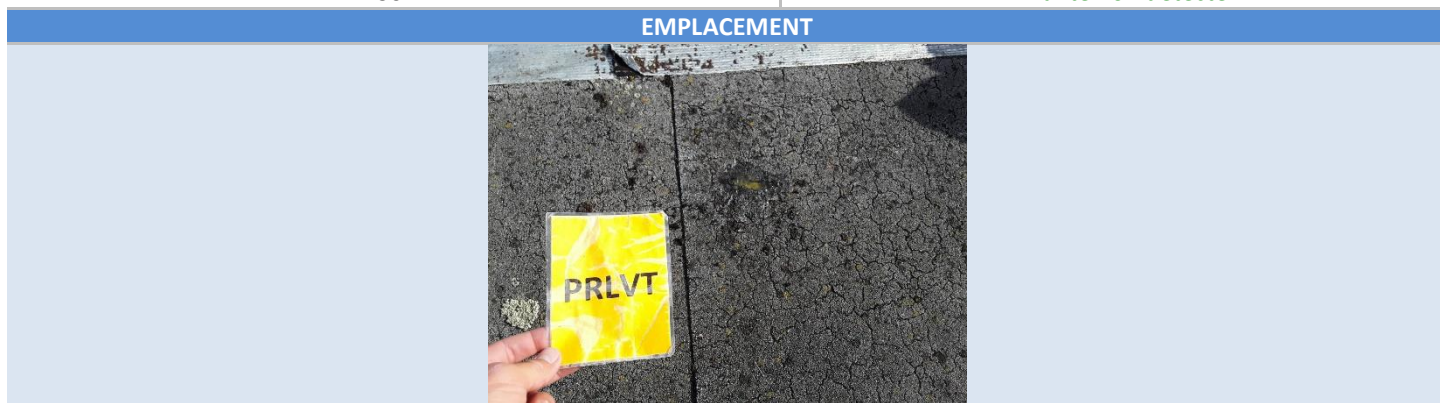
PRELEVEMENT : 3LBA-TOIP003		
NOM DU CLIENT	NUMERO DU DOSSIER	PIECE OU LOCAL
OPH77	3LBA-TOI 05/07/2017	Toiture terrasse principale du bâtiment
MATERIAU	DATE DE PRELEVEMENT	NOM DE L'OPERATEUR
Matériau bitumineux noir	05/07/2017	CATE Laurent
LOCALISATION		RESULTAT
Sol		Amiante non détecté

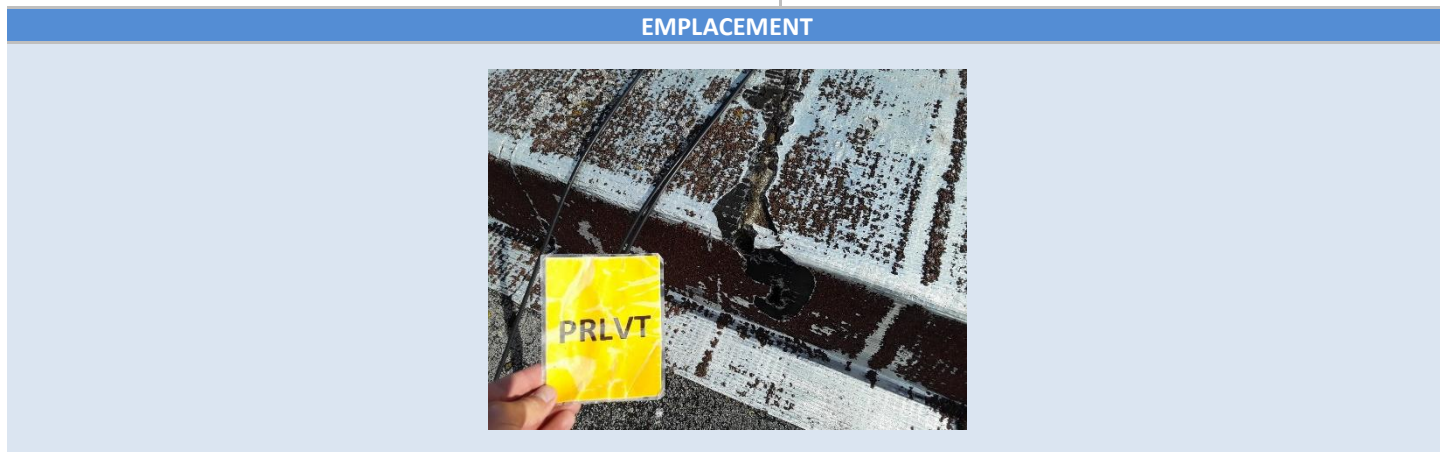
PRELEVEMENT : 3LBA-TOIP004		
NOM DU CLIENT	NUMERO DU DOSSIER	PIECE OU LOCAL
OPH77	3LBA-TOI 05/07/2017	Toiture terrasse principale du bâtiment
MATERIAU	DATE DE PRELEVEMENT	NOM DE L'OPERATEUR
Matériau bitumineux noir avec gravillons et aluminium avec couche en toile	05/07/2017	CATE Laurent
LOCALISATION		RESULTAT
Mur C		Amiante non détecté

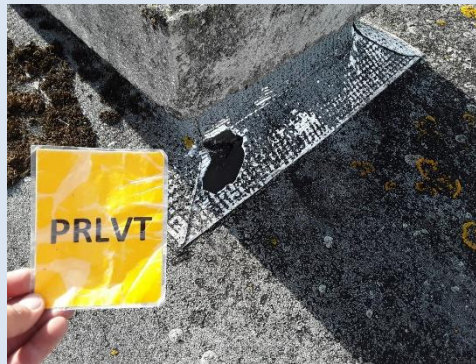
EMPLACEMENT

PRELEVEMENT : 3LBA-TOIP005		
NOM DU CLIENT	NUMERO DU DOSSIER	PIECE OU LOCAL
OPH77	3LBA-TOI 05/07/2017	Toiture terrasse principale du bâtiment
MATERIAU	DATE DE PRELEVEMENT	NOM DE L'OPERATEUR
Matériau bitumineux noir avec gravillons et aluminium avec couche en toile	05/07/2017	CATE Laurent
LOCALISATION	RESULTAT	
Murs	Amiante non détecté
