## Rapport de mission de repérage des matériaux et produits contenant de l'amiante avant réalisation de travaux

### TOITURE

**2 SQUARE J. SIEGFRIED  
77000 MELUN**

RAPPORT N° :	<b>OPH77</b> <b>3LBB-TOI</b>	Date d'émission du rapport :	05/09/2017
Le repérage a été réalisé le :	05/07/2017	Accompagnateur :	
Par :	Laurent CATE	Laboratoire d'Analyses :	ITGA
N° certificat de qualification :	CPDI3681	Adresse laboratoire :	3 RUE ARMAND HERPIN LACROIX - CS 46537 35065 RENNES CEDEX
Date d'obtention :	25/11/2015	Numéro d'accréditation :	1-5967
Le présent rapport est établi par une personne dont les compétences sont certifiées par :	I.Cert PARC EDONIA - BAT G - RUE DE LA TERRE VICTORIA - 35760 SAINT GREGOIRE	Organisme d'assurance professionnelle :	ALLIANZ
		Adresse assurance :	Direction Opérations Entreprises 5C Esplanade Charles de Gaulle 33081 BORDEAUX CEDEX
		N° de contrat d'assurance :	55897385
		Date de validité :	31/12/2017

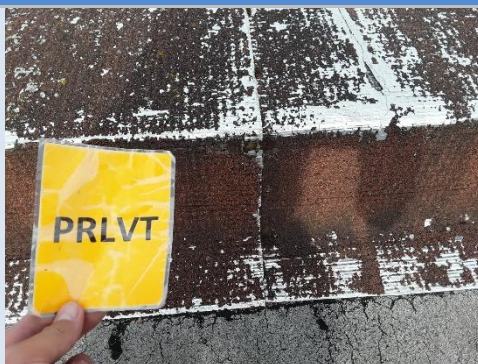
PIECE	ELEMENTS PRELEVES	N° Echantillon	REPERAGE	ETAT	RESULTAT	METHODE
Toiture terrasse principale du bâtiment	Matériau bitumineux noir avec aluminium avec couche fibreuse + matériau fibreux beige non séparable	3LBB-TOIP003	Mur B	DEGRADATION PARTIELLE	Amiante non détecté	RESULTAT ANALYSE
Toiture terrasse principale du bâtiment	Matériau bitumineux noir avec aluminium avec couche en toile	3LBB-TOIP004	Mur A	DEGRADATION PARTIELLE	Amiante non détecté	RESULTAT ANALYSE

PRELEVEMENT : 3LBB-TOIP003		
NOM DU CLIENT	NUMERO DU DOSSIER	PIECE OU LOCAL
OPH77	3LBB-TOI 05/07/2017	Toiture terrasse principale du bâtiment
MATERIAU	DATE DE PRELEVEMENT	NOM DE L'OPERATEUR
Matériau bitumineux noir avec aluminium avec couche fibreuse + matériau fibreux beige non séparable	05/07/2017	CATE Laurent
LOCALISATION		RESULTAT
Mur B		Amiante non détecté

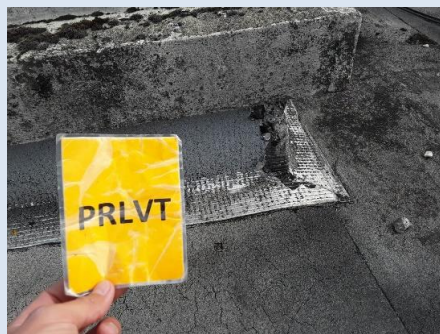
Toiture terrasse principale du bâtiment	Matériau bitumineux noir avec aluminium avec couche en toile	3LBB-TOIP004	Murs	DEGRADATIO N PARTIELLE	Amiante non détecté	ZSO

PRELEVEMENT : 3LBB-TOIP004		
NOM DU CLIENT	NUMERO DU DOSSIER	PIECE OU LOCAL
OPH77	3LBB-TOI 05/07/2017	Toiture terrasse principale du bâtiment
MATERIAU	DATE DE PRELEVEMENT	NOM DE L'OPERATEUR
Matériau bitumineux noir avec aluminium avec couche en toile	05/07/2017	CATE Laurent
LOCALISATION		RESULTAT
Mur A		Amiante non détecté
