Rapport de mission de repérage des matériaux et produits contenant de l'amiante avant réalisation de travaux

TOITURE

**4 SQUARE J. SIEGFRIED
77000 MELUN**

RAPPORT N° :	OPH77 3LBD-TOI	Date d'émission du rapport :	05/09/2017
Le repérage a été réalisé le :	05/07/2017	Accompagnateur :	
Par :	Laurent CATE	Laboratoire d'Analyses :	ITGA
N° certificat de qualification :	CPDI3681	Adresse laboratoire :	3 RUE ARMAND HERPIN LACROIX - CS 46537 35065 RENNES CEDEX
Date d'obtention :	25/11/2015	Numéro d'accréditation :	1-5967
Le présent rapport est établi par une personne dont les compétences sont certifiées par :	I.Cert PARC EDONIA - BAT G - RUE DE LA TERRE VICTORIA - 35760 SAINT GREGOIRE	Organisme d'assurance professionnelle :	ALLIANZ
		Adresse assurance :	Direction Opérations Entreprises 5C Esplanade Charles de Gaulle 33081 BORDEAUX CEDEX
		N° de contrat d'assurance :	55897385
		Date de validité :	31/12/2017

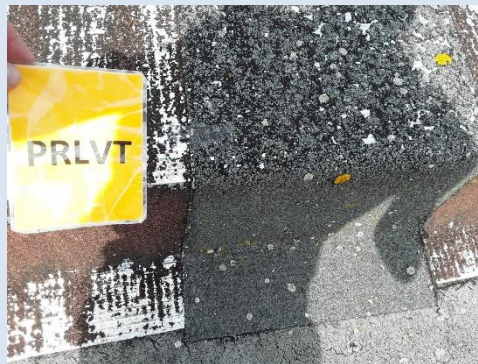
PRELEVEMENT : 3LBD-TOIP005		
NOM DU CLIENT	NUMERO DU DOSSIER	PIECE OU LOCAL
OPH77	3LBD-TOI 05/07/2017	Toiture terrasse principale du bâtiment
MATERIAU	DATE DE PRELEVEMENT	NOM DE L'OPERATEUR
Matériau bitumineux noir avec gravillons	05/07/2017	CATE Laurent
LOCALISATION		RESULTAT
Mur B		Amiante non détecté

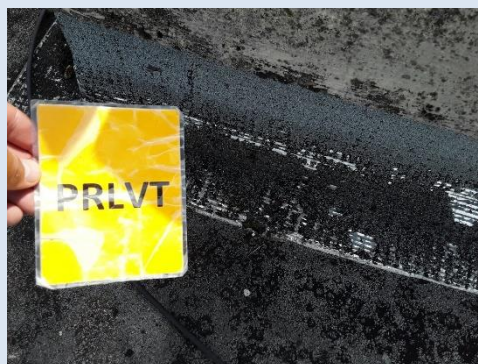
PRELEVEMENT : 3LBD-TOIP006		
NOM DU CLIENT	NUMERO DU DOSSIER	PIECE OU LOCAL
OPH77	3LBD-TOI 05/07/2017	Toiture terrasse principale du bâtiment
MATERIAU	DATE DE PRELEVEMENT	NOM DE L'OPERATEUR
Matériau bitumineux noir avec aluminium + matériau en liège non séparable	05/07/2017	CATE Laurent
LOCALISATION		RESULTAT
Cheminées		Amiante non détecté

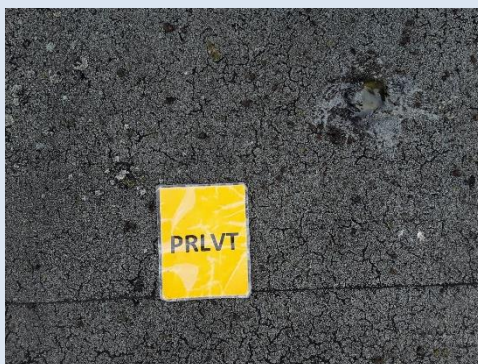
PRELEVEMENT : 3LBD-TOIP007		
NOM DU CLIENT	NUMERO DU DOSSIER	PIECE OU LOCAL
OPH77	3LBD-TOI 05/07/2017	Toiture terrasse principale du bâtiment
MATERIAU	DATE DE PRELEVEMENT	NOM DE L'OPERATEUR
Matériau bitumineux noir avec gravillons + matériau en liège non séparable	05/07/2017	CATE Laurent
LOCALISATION		RESULTAT
Sol		Amiante non détecté
