Rapport de mission de repérage des matériaux et produits contenant de l'amiante avant réalisation de travaux

TOITURE

**9 SQUARE J. SIEGFRIED
77000 MELUN**

RAPPORT N° :	OPH77 3LBI-TOI	Date d'émission du rapport :	06/09/2017
Le repérage a été réalisé le :	05/07/2017	Accompagnateur :	
Par :	Laurent CATE	Laboratoire d'Analyses :	ITGA
N° certificat de qualification :	CPDI3681	Adresse laboratoire :	3 RUE ARMAND HERPIN LACROIX - CS 46537 35065 RENNES CEDEX
Date d'obtention :	25/11/2015	Numéro d'accréditation :	1-5967
Le présent rapport est établi par une personne dont les compétences sont certifiées par :	I.Cert PARC EDONIA - BAT G - RUE DE LA TERRE VICTORIA - 35760 SAINT GREGOIRE	Organisme d'assurance professionnelle :	ALLIANZ
		Adresse assurance :	Direction Opérations Entreprises 5C Esplanade Charles de Gaulle 33081 BORDEAUX CEDEX
		N° de contrat d'assurance :	55897385
		Date de validité :	31/12/2017

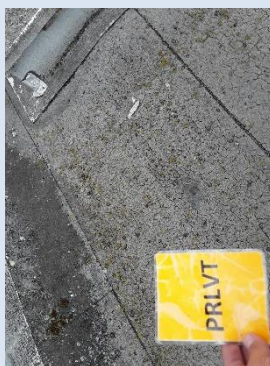
PRELEVEMENT : 3LBI-TOIP002		
NOM DU CLIENT	NUMERO DU DOSSIER	PIECE OU LOCAL
OPH77	3LBI-TOI 05/07/2017	Toiture terrasse principale du bâtiment
MATERIAU	DATE DE PRELEVEMENT	NOM DE L'OPERATEUR
Matériau bitumineux noir avec aluminium + matériau en liège marron non séparable	05/07/2017	CATE Laurent
LOCALISATION		RESULTAT
Sol		Amiante non détecté

Fraction Analysée	Technique analytique et date d'analyse	Résultat	Type d'amiante	Nb de préparations
▶ Matériau bitumineux noir avec aluminium + matériau en liège marron non séparable	META le 18/07/2017	Amiante non détecté	---	1

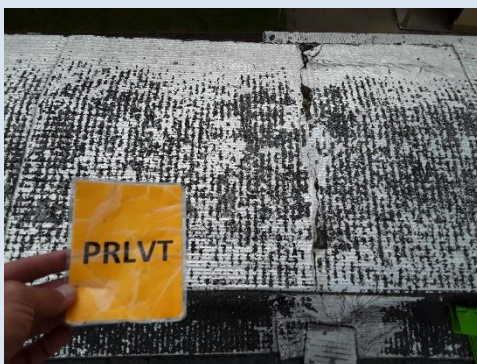
PRELEVEMENT : 3LBI-TOIP003		
NOM DU CLIENT	NUMERO DU DOSSIER	PIECE OU LOCAL
OPH77	3LBI-TOI 05/07/2017	Toiture terrasse principale du bâtiment
MATERIAU	DATE DE PRELEVEMENT	NOM DE L'OPERATEUR
Matériau bitumineux noir avec gravillons et aluminium	05/07/2017	CATE Laurent
LOCALISATION		RESULTAT
Mur D		Amiante non détecté

Fraction Analysée	Technique analytique et date d'analyse	Résultat	Type d'amiante	Nb de préparations
▶ Matériau bitumineux noir avec gravillons et aluminium	META le 18/07/2017	Amiante non détecté	---	1

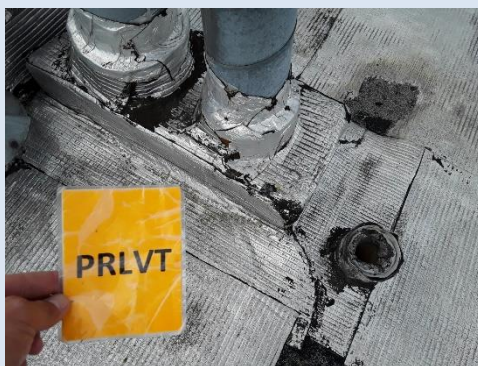
PRELEVEMENT : 3LBI-TOIP004		
NOM DU CLIENT	NUMERO DU DOSSIER	PIECE OU LOCAL
OPH77	3LBI-TOI 05/07/2017	Toiture terrasse principale du bâtiment
MATERIAU	DATE DE PRELEVEMENT	NOM DE L'OPERATEUR
Matériau bitumineux noir avec gravillons et aluminium	05/07/2017	CATE Laurent
LOCALISATION	RESULTAT	
Cheminées	Amiante non détecté

Fraction Analysée	Technique analytique et date d'analyse	Résultat	Type d'amiante	Nb de préparations
▶ Matériau bitumineux noir avec gravillons et aluminium	META le 18/07/2017	Amiante non détecté	---	1
