Rapport de mission de repérage des matériaux et produits contenant de l'amiante avant réalisation de travaux

TOITURE

**5 SQUARE J. SIEGFRIED
77000 MELUN**

RAPPORT N° :	OPH77 3LBE-TOI	Date d'émission du rapport :	05/09/2017
Le repérage a été réalisé le :	05/07/2017	Accompagnateur :	
Par :	Laurent CATE	Laboratoire d'Analyses :	ITGA
N° certificat de qualification :	CPDI3681	Adresse laboratoire :	3 RUE ARMAND HERPIN LACROIX - CS 46537 35065 RENNES CEDEX
Date d'obtention :	25/11/2015	Numéro d'accréditation :	1-5967
Le présent rapport est établi par une personne dont les compétences sont certifiées par :	I.Cert PARC EDONIA - BAT G - RUE DE LA TERRE VICTORIA - 35760 SAINT GREGOIRE	Organisme d'assurance professionnelle :	ALLIANZ
		Adresse assurance :	Direction Opérations Entreprises 5C Esplanade Charles de Gaulle 33081 BORDEAUX CEDEX
		N° de contrat d'assurance :	55897385
		Date de validité :	31/12/2017

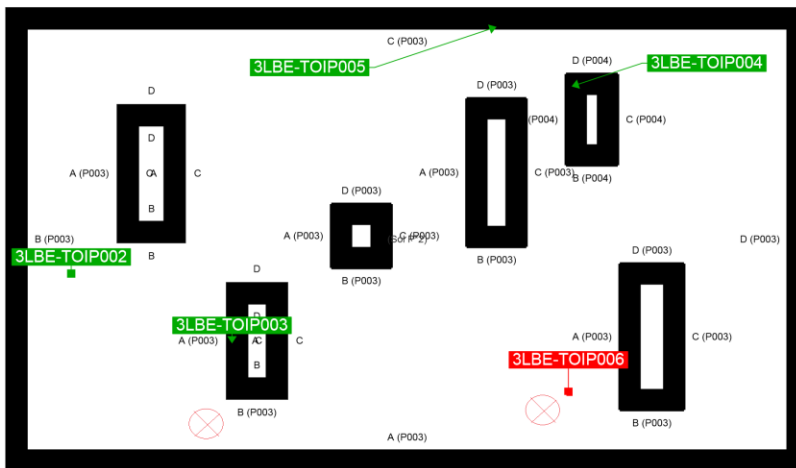
ANNEXE 2 – CROQUIS DE LOCALISATION DE PRELEVEMENTS

PIECE	ELEMENTS PRELEVES	REPERAGE	N° Echantillon	METHODE	ETAT	RESULTAT
Toiture terrasse principale du bâtiment	Ensemble des Conduits Amiante ciments	Sol	3LBE-TOIP006	JP	BON ETAT	Amiante détectée
