Rapport de mission de repérage des matériaux et produits contenant de l'amiante avant réalisation de travaux

TOITURE

**8 SQUARE J. SIEGFRIED
77000 MELUN**

RAPPORT N° :	OPH77 3LBH-TOI	Date d'émission du rapport :	06/09/2017
Le repérage a été réalisé le :	05/07/2017	Accompagnateur :	
Par :	Laurent CATE	Laboratoire d'Analyses :	ITGA
N° certificat de qualification :	CPDI3681	Adresse laboratoire :	3 RUE ARMAND HERPIN LACROIX - CS 46537 35065 RENNES CEDEX
Date d'obtention :	25/11/2015	Numéro d'accréditation :	1-5967
Le présent rapport est établi par une personne dont les compétences sont certifiées par :	I.Cert PARC EDONIA - BAT G - RUE DE LA TERRE VICTORIA - 35760 SAINT GREGOIRE	Organisme d'assurance professionnelle :	ALLIANZ
		Adresse assurance :	Direction Opérations Entreprises 5C Esplanade Charles de Gaulle 33081 BORDEAUX CEDEX
		N° de contrat d'assurance :	55897385
		Date de validité :	31/12/2017

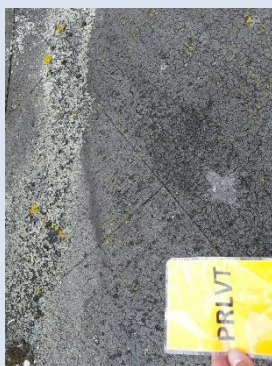
PRELEVEMENT : 3LBH-TOIP002		
NOM DU CLIENT	NUMERO DU DOSSIER	PIECE OU LOCAL
OPH77	3LBH-TOI 05/07/2017	Toiture terrasse principale du bâtiment
MATERIAU	DATE DE PRELEVEMENT	NOM DE L'OPERATEUR
Matériau bitumineux noir avec gravillons + matériau en liège non séparable	05/07/2017	CATE Laurent
LOCALISATION		RESULTAT
Sol		Amiante non détecté

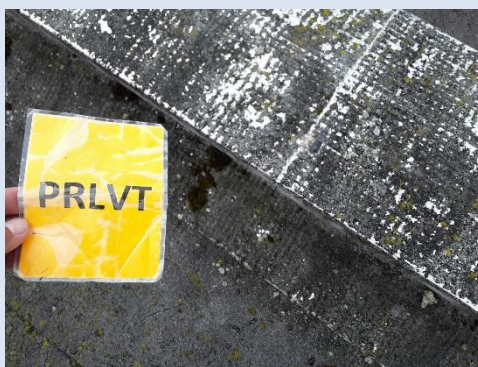
PRELEVEMENT : 3LBH-TOIP003		
NOM DU CLIENT	NUMERO DU DOSSIER	PIECE OU LOCAL
OPH77	3LBH-TOI 05/07/2017	Toiture terrasse principale du bâtiment
MATERIAU	DATE DE PRELEVEMENT	NOM DE L'OPERATEUR
Matériau bitumineux noir avec gravillons et aluminium avec couche fibreuse	05/07/2017	CATE Laurent
LOCALISATION		RESULTAT
Mur A		Amiante non détecté

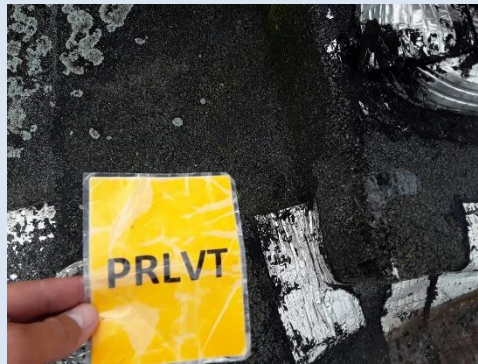
PRELEVEMENT : 3LBH-TOIP004		
NOM DU CLIENT	NUMERO DU DOSSIER	PIECE OU LOCAL
OPH77	3LBH-TOI 05/07/2017	Toiture terrasse principale du bâtiment
MATERIAU	DATE DE PRELEVEMENT	NOM DE L'OPERATEUR
Matériau bitumineux noir avec gravillons et aluminium	05/07/2017	CATE Laurent
LOCALISATION	RESULTAT	
Mur A	Amiante non détecté
