## Rapport de mission de repérage des matériaux et produits contenant de l'amiante avant réalisation de travaux

19 AVENUE CH.PEGUY

77000 MELUN

RAPPORT N° :	13LCR0001	Laboratoire d'Analyses :	ITGA
Repérage réalisé le :	24/09/2018	Adresse laboratoire :	3 RUE ARMAND HERPIN LACROIX - CS 46537 35065 RENNES CEDEX
Accompagnateur :		Numéro d'accréditation :	1-5967
Par :	Gaetan BEDEL	Organisme d'assurance professionnelle :	AXA France
N° certificat :	CPDI3869	Adresse assurance :	313 Terrasses de l'Arche 92727 NANTERRE CEDEX
Date d'obtention :	22/04/2016	N° de contrat d'assurance :	10063271004
Organisme certificateur	I.CERT PARC EDONIA - BAT G - RUE DE LA TERRE VICTORIA - 35760 SAINT GREGOIRE	Date de validité :	31/12/2018

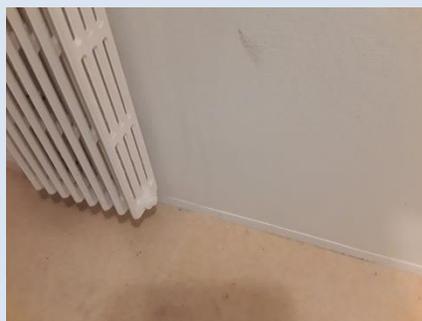
PRELEVEMENT : 13LCR0001P001			
NOM DU CLIENT	NUMERO DU DOSSIER		PIECE OU LOCAL
OPH77	13LCR0001 24/09/2018		Cuisine
ELEMENT	DESCRIPTIF DU LABORATOIRE	DATE DE PRELEVEMENT	NOM DE L'OPERATEUR
Enduit / Peinture béton	Enduit plâtreux blanc en vrac non séparable + peintures multiples non séparable	24/09/2018	BEDEL Gaetan
LOCALISATION		RESULTAT	
Mur C		Amiante non détecté

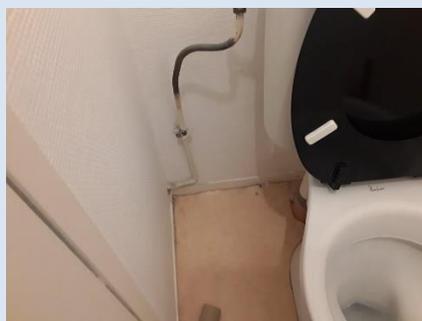
PRELEVEMENT : 13LCR0001P002			
NOM DU CLIENT	NUMERO DU DOSSIER		PIECE OU LOCAL
OPH77	13LCR0001 24/09/2018		WC
ELEMENT	DESCRIPTIF DU LABORATOIRE	DATE DE PRELEVEMENT	NOM DE L'OPERATEUR
Enduit / Peinture	Enduit plâtreux blanc en vrac non séparable + peinture non séparable	24/09/2018	BEDEL Gaetan
LOCALISATION		RESULTAT	
Mur A		Amiante non détecté

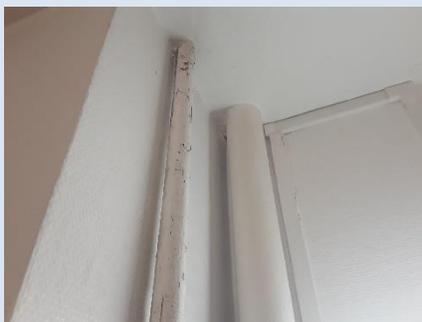
**PRELEVEMENT : 13LCR0001P003**

NOM DU CLIENT	NUMERO DU DOSSIER	PIECE OU LOCAL	
OPH77	13LCR0001 24/09/2018	Salle de bains	
ELEMENT	DESCRIPTIF DU LABORATOIRE	DATE DE PRELEVEMENT	NOM DE L'OPERATEUR
Enduit / Peinture béton	Enduit plâtreux blanc en vrac non séparable + peinture non séparable	24/09/2018	BEDEL Gaetan
LOCALISATION		RESULTAT	
Plafond		Amiante non détecté

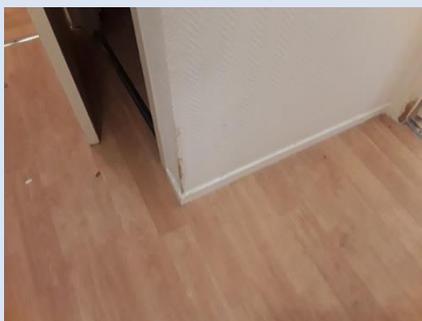
**PRELEVEMENT : 13LCR0001P004**

NOM DU CLIENT	NUMERO DU DOSSIER	PIECE OU LOCAL	
OPH77	13LCR0001 24/09/2018	Couloir	
ELEMENT	DESCRIPTIF DU LABORATOIRE	DATE DE PRELEVEMENT	NOM DE L'OPERATEUR
Enduit / Peinture béton	Enduit plâtreux blanc en vrac non séparable + peinture non séparable	24/09/2018	BEDEL Gaetan
LOCALISATION		RESULTAT	
Mur D		Amiante non détecté

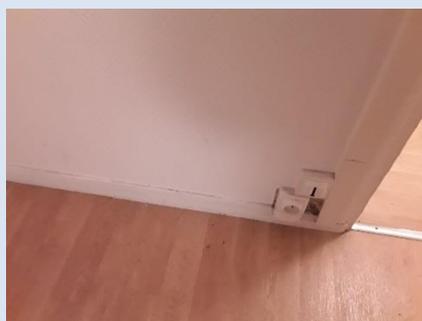
PRELEVEMENT : 13LCR0001P005			
NOM DU CLIENT	NUMERO DU DOSSIER		PIECE OU LOCAL
OPH77	13LCR0001 24/09/2018		Séjour
ELEMENT	DESCRIPTIF DU LABORATOIRE	DATE DE PRELEVEMENT	NOM DE L'OPERATEUR
Enduit / Peinture	Matériau plâtreux blanc en vrac non séparable + carton non séparable + peinture non séparable	24/09/2018	BEDEL Gaetan
LOCALISATION		RESULTAT	
Mur D		Amiante non détecté

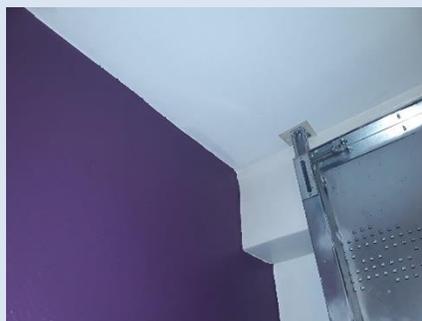
PRELEVEMENT : 13LCR0001P006			
NOM DU CLIENT	NUMERO DU DOSSIER		PIECE OU LOCAL
OPH77	13LCR0001 24/09/2018		Séjour
ELEMENT	DESCRIPTIF DU LABORATOIRE	DATE DE PRELEVEMENT	NOM DE L'OPERATEUR
Enduit / Peinture béton	Enduit plâtreux blanc en vrac non séparable + peinture non séparable	24/09/2018	BEDEL Gaetan
LOCALISATION		RESULTAT	
Plafond		Amiante non détecté

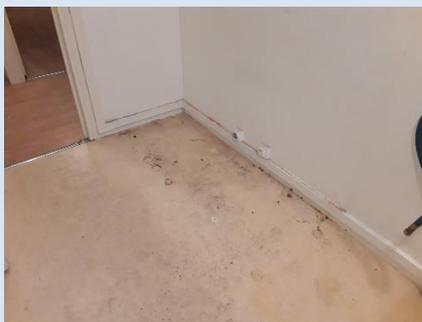
PRELEVEMENT : 13LCR0001P007			
NOM DU CLIENT	NUMERO DU DOSSIER	PIECE OU LOCAL	
OPH77	13LCR0001 24/09/2018	Cuisine	
ELEMENT	DESCRIPTIF DU LABORATOIRE	DATE DE PRELEVEMENT	NOM DE L'OPERATEUR
Revêtement souple	Revêtement souple beige + colle polymère jaune non séparable + ragréage rose	24/09/2018	BEDEL Gaetan
LOCALISATION		RESULTAT	
Sol		Amiante non détecté
