Rapport de mission de repérage des matériaux et produits contenant de l'amiante avant réalisation de travaux

13 SQUARE A. RIBOT LGT 2

77000 MELUN

RAPPORT N° :	3LBK0202	Laboratoire d'Analyses :	ITGA
Repérage réalisé le :	03/01/2018	Adresse laboratoire :	3 RUE ARMAND HERPIN LACROIX - CS 46537 35065 RENNES CEDEX
Accompagnateur :		Numéro d'accréditation :	1-5967
Par :	Mickaël JULIEN	Organisme d'assurance professionnelle :	ALLIANZ
N° certificat :	CPDI 4129	Adresse assurance :	Direction Opérations Entreprises 5C Esplanade Charles de Gaulle 33081 BORDEAUX CEDEX
Date d'obtention :	01/01/2017	N° de contrat d'assurance :	55832566
Organisme certificateur	I.CERT Parc Edonia - Bâtiment G - Rue de la Terre Victoria - 35760 SAINT-GREGOIRE	Date de validité :	31/12/2018

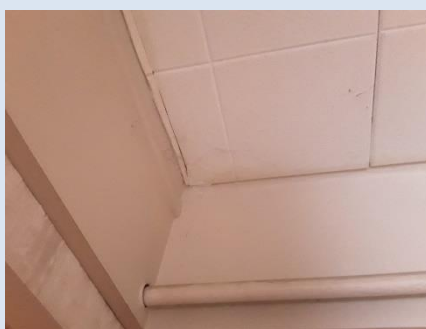
PRELEVEMENT : 3LBK0202P001			
NOM DU CLIENT	NUMERO DU DOSSIER		PIECE OU LOCAL
OPH77	3LBK0202 03/01/2018		Entrée
ELEMENT	DESCRIPTIF DU LABORATOIRE	DATE DE PRELEVEMENT	NOM DE L'OPERATEUR
Dalle de polystyrènes	Polystyrène + colle polymère jaune en faible quantité avec poussières non séparable + matériau blanc en vrac non séparable	03/01/2018	JULIEN Mickaël
LOCALISATION		RESULTAT	
Plafond		Amiante non détecté

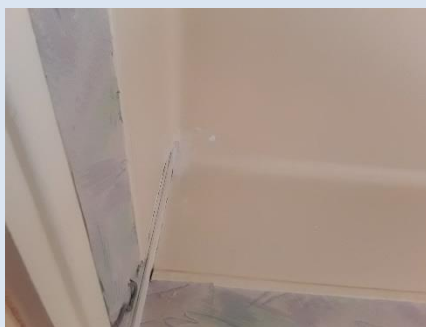
PRELEVEMENT : 3LBK0202P002			
NOM DU CLIENT	NUMERO DU DOSSIER		PIECE OU LOCAL
OPH77	3LBK0202 03/01/2018		Chambre 1
ELEMENT	DESCRIPTIF DU LABORATOIRE	DATE DE PRELEVEMENT	NOM DE L'OPERATEUR
Enduit béton	Enduit plâtreux blanc en vrac + peinture non séparable	03/01/2018	JULIEN Mickaël
LOCALISATION		RESULTAT	
Plafond		Amiante non détecté

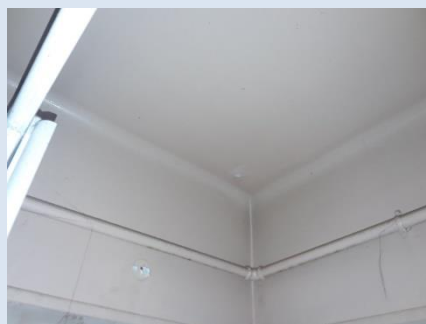
PRELEVEMENT : 3LBK0202P003			
NOM DU CLIENT	NUMERO DU DOSSIER	PIECE OU LOCAL	
OPH77	3LBK0202 03/01/2018	Salle de bains	
ELEMENT	DESCRIPTIF DU LABORATOIRE	DATE DE PRELEVEMENT	NOM DE L'OPERATEUR
Enduit béton	Enduit plâtreux blanc en vrac + peintures multiples non séparable + matériau gris en faible quantité non séparable	03/01/2018	JULIEN Mickaël
LOCALISATION		RESULTAT	
Plafond		Amiante non détecté

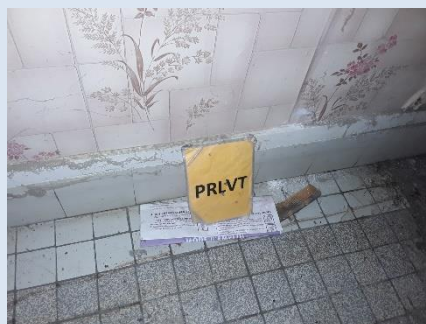
PRELEVEMENT : 3LBK0202P004			
NOM DU CLIENT	NUMERO DU DOSSIER	PIECE OU LOCAL	
OPH77	3LBK0202 03/01/2018	Salle de bains	
ELEMENT	DESCRIPTIF DU LABORATOIRE	DATE DE PRELEVEMENT	NOM DE L'OPERATEUR
Enduit	Enduit plâtreux blanc en vrac + papier non séparable + peintures multiples non séparable	03/01/2018	JULIEN Mickaël
LOCALISATION		RESULTAT	
Mur D		Amiante non détecté

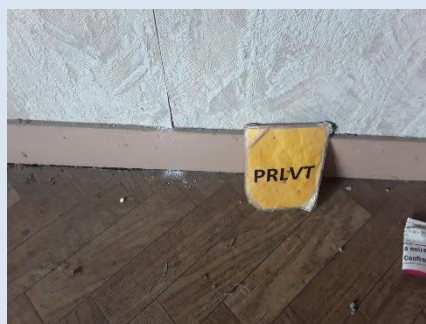
PRELEVEMENT : 3LBK0202P005			
NOM DU CLIENT	NUMERO DU DOSSIER		PIECE OU LOCAL
OPH77	3LBK0202 03/01/2018		Séjour
ELEMENT	DESCRIPTIF DU LABORATOIRE	DATE DE PRELEVEMENT	NOM DE L'OPERATEUR
Enduit	Enduit plâtreux blanc en vrac + peinture non séparable	03/01/2018	JULIEN Mickaël
LOCALISATION		RESULTAT	
Mur C		Amiante non détecté

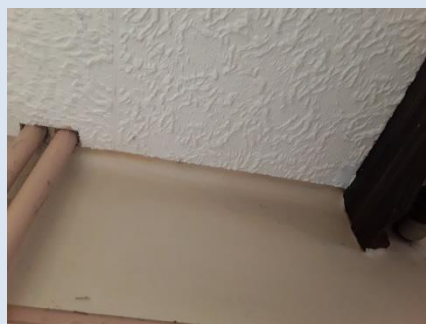
PRELEVEMENT : 3LBK0202P006			
NOM DU CLIENT	NUMERO DU DOSSIER		PIECE OU LOCAL
OPH77	3LBK0202 03/01/2018		Séjour
ELEMENT	DESCRIPTIF DU LABORATOIRE	DATE DE PRELEVEMENT	NOM DE L'OPERATEUR
Dalle de polystyrènes	Polystyrène en vrac + colle polymère jaune en faible quantité non séparable	03/01/2018	JULIEN Mickaël
LOCALISATION		RESULTAT	
Plafond		Amiante non détecté

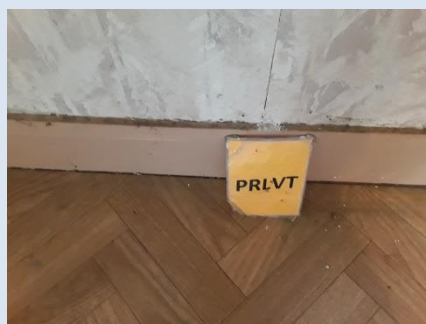
PRELEVEMENT : 3LBK0202P007			
NOM DU CLIENT	NUMERO DU DOSSIER	PIECE OU LOCAL	
OPH77	3LBK0202 03/01/2018	Chambre 2	
ELEMENT	DESCRIPTIF DU LABORATOIRE	DATE DE PRELEVEMENT	NOM DE L'OPERATEUR
Enduit béton	Enduit plâtreux blanc en vrac + peintures multiples non séparable	03/01/2018	JULIEN Mickaël
LOCALISATION		RESULTAT	
Mur B		Amiante non détecté

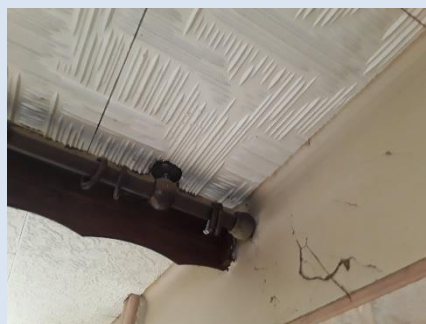
PRELEVEMENT : 3LBK0202P008			
NOM DU CLIENT	NUMERO DU DOSSIER	PIECE OU LOCAL	
OPH77	3LBK0202 03/01/2018	Chambre 2	
ELEMENT	DESCRIPTIF DU LABORATOIRE	DATE DE PRELEVEMENT	NOM DE L'OPERATEUR
Dalle de polystyrènes	Polystyrène + colle polymère jaune non séparable + peinture en vrac non séparable	03/01/2018	JULIEN Mickaël
LOCALISATION		RESULTAT	
Plafond		Amiante non détecté

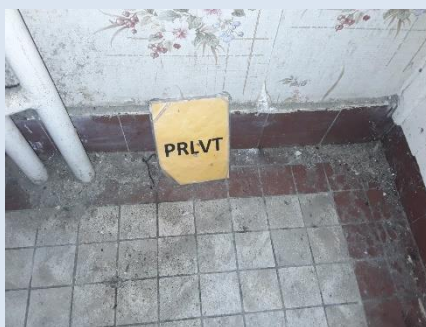
PRELEVEMENT : 3LBK0202P009			
NOM DU CLIENT	NUMERO DU DOSSIER	PIECE OU LOCAL	
OPH77	3LBK0202 03/01/2018	Cuisine	
ELEMENT	DESCRIPTIF DU LABORATOIRE	DATE DE PRELEVEMENT	NOM DE L'OPERATEUR
Enduit béton	Enduit plâtreux blanc en vrac + peintures multiples non séparable	03/01/2018	JULIEN Mickaël
LOCALISATION		RESULTAT	
Mur D		Amiante non détecté

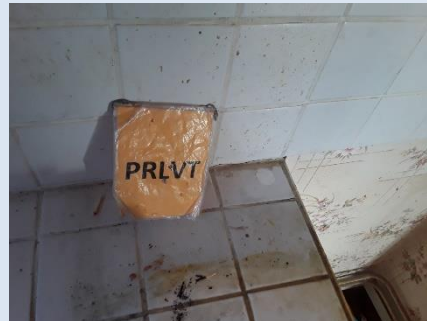
PRELEVEMENT : 3LBK0202P011			
NOM DU CLIENT	NUMERO DU DOSSIER	PIECE OU LOCAL	
OPH77	3LBK0202 03/01/2018	Cuisine	
ELEMENT	DESCRIPTIF DU LABORATOIRE	DATE DE PRELEVEMENT	NOM DE L'OPERATEUR
Faïence 1	Colle beige + carrelage	03/01/2018	JULIEN Mickaël
LOCALISATION		RESULTAT	
Paillasse		Amiante non détecté
