RAPPORT DE MISSION DE REPERAGE DES MATERIAUX ET PRODUITS CONTENANT DE L'AMIANTE AVANT TRAVAUX

7 SQUARE MONTMIRAIL ESC
77260 LA FERTE SOUS JOUARRE

Rénovation de l'appartement de l'appartement après sinistre.

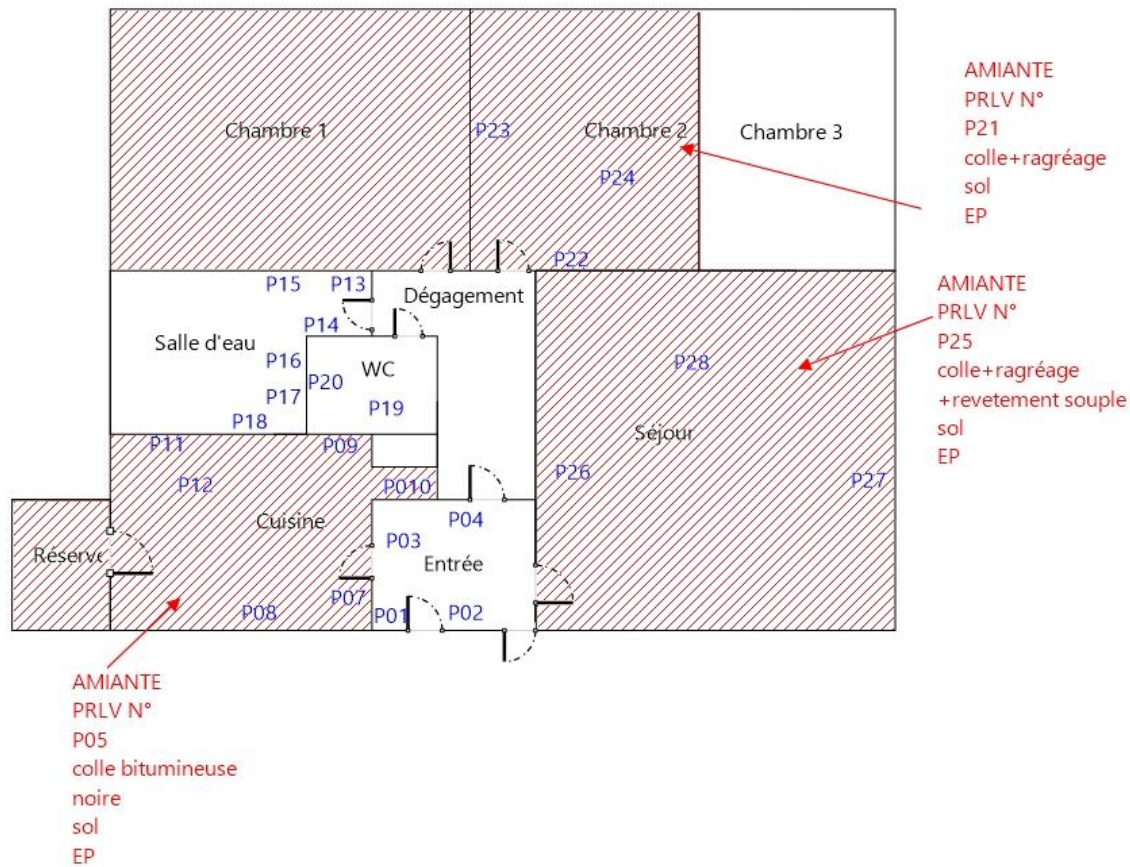
6. CROQUIS DE REPERAGE

Planche (croquis) de repérage technique effectué par le cabinet : ALLODIAGNOSTIC, auteur : Frederic SAGET
Dossier n° 860849 du
Adresse du bien : 7 SQUARE MONTMIRAIL ESC 77260 LA FERTE SOUS JOUARRE

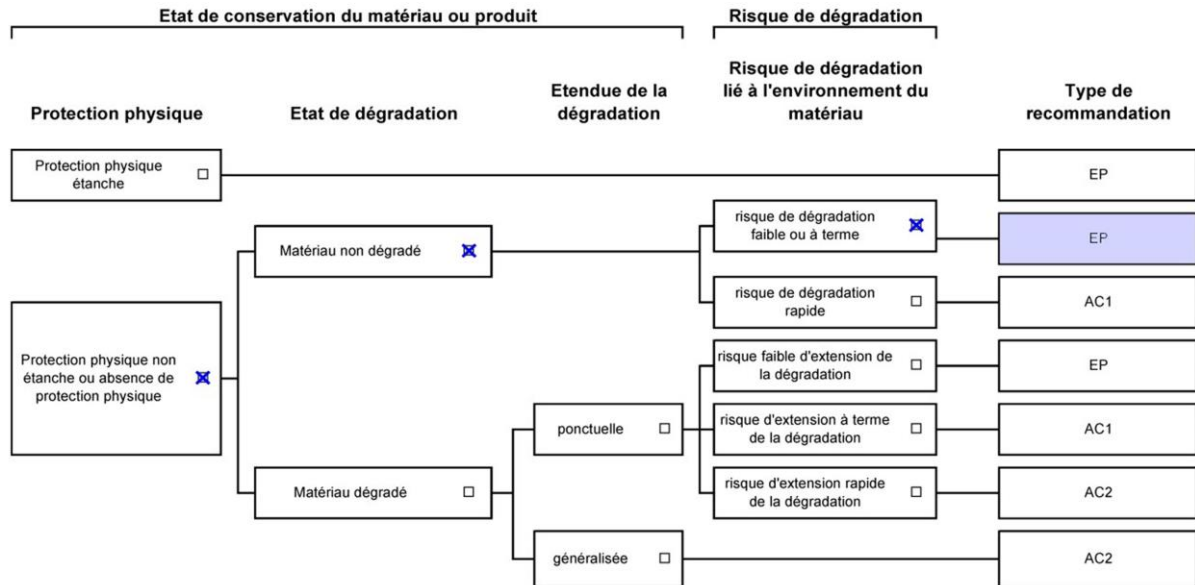
Dossier n° 860849
Date de l'évaluation : 07/04/2017
Bâtiment / local ou zone homogène : Rez de chaussée - Réserve
Identifiant Matériau : 0006
Matériau : Colle bitumineuse noire
Résultat Score EP (Z-III-RF)

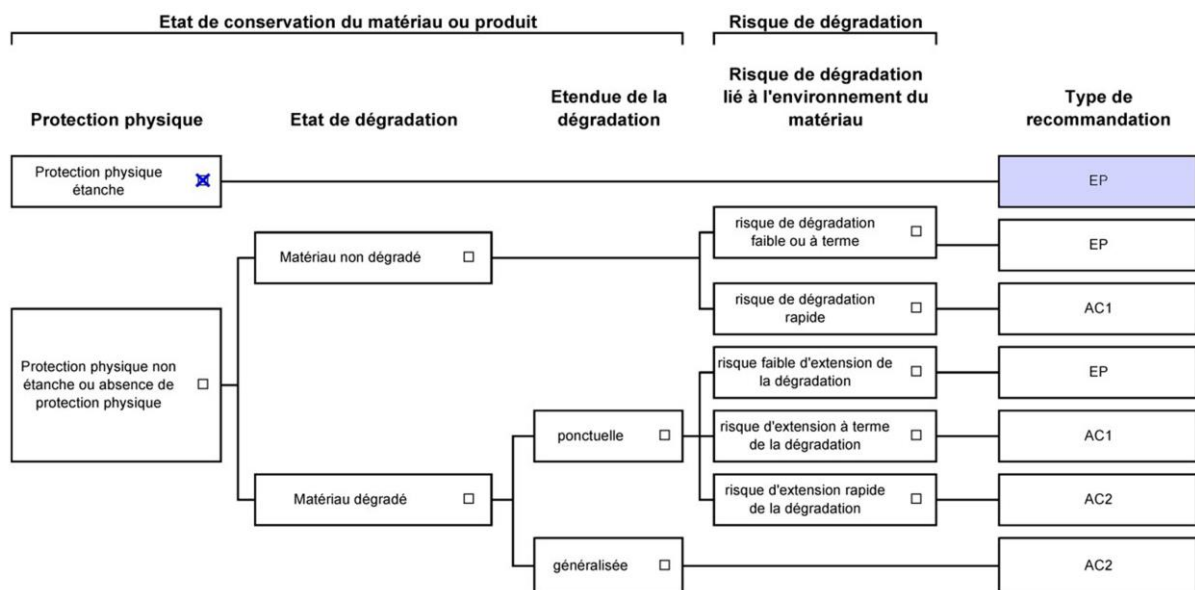
Dossier n° 860849
Date de l'évaluation : 07/04/2017
Bâtiment / local ou zone homogène : Rez de chaussée - Chambre 1
Identifiant Matériau : 0021
Matériau : Substrat : Colle + Ragréage
Résultat Score EP (Z-PE)

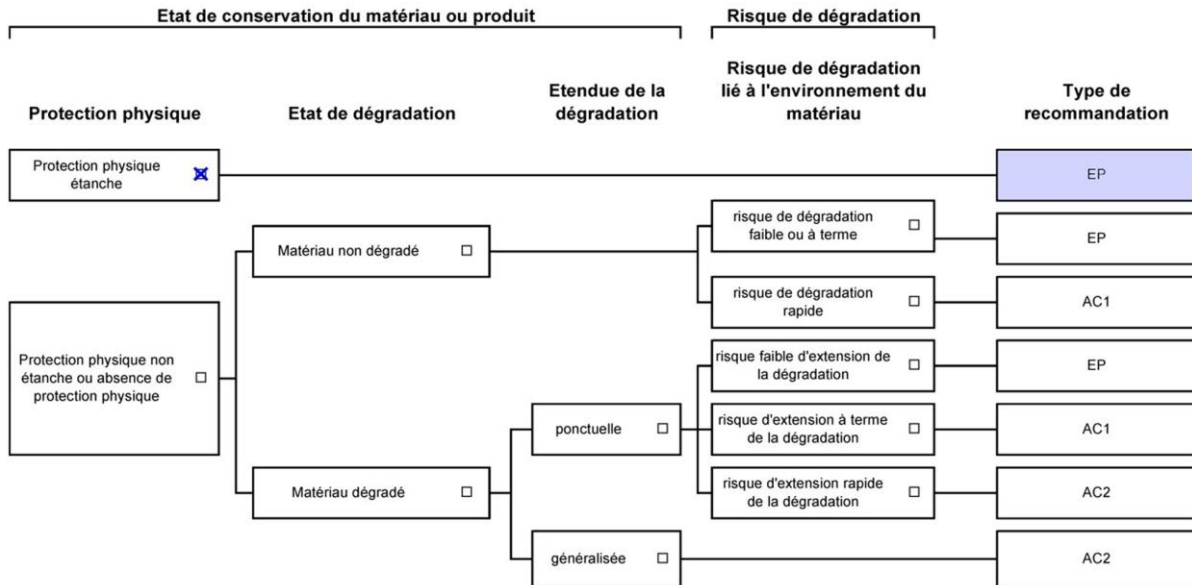
Dossier n° 860849
Date de l'évaluation : 07/04/2017
Bâtiment / local ou zone homogène : Rez de chaussée - Chambre 2
Identifiant Matériau : 0021
Matériau : Substrat : Colle + Ragréage
Résultat Score EP (Z-PE)

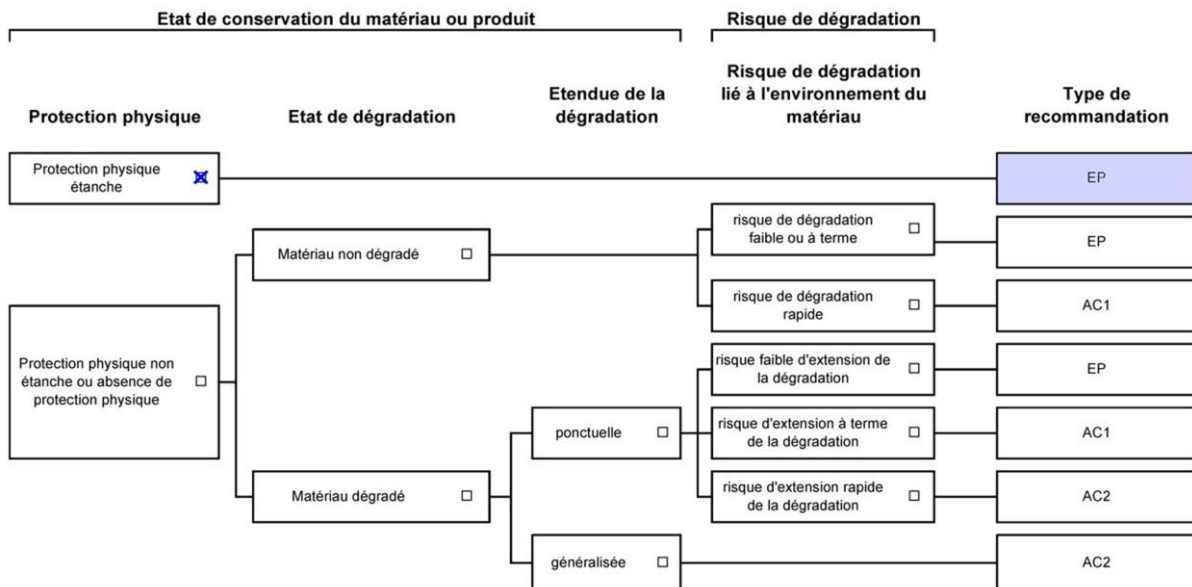
Dossier n° 860849
Date de l'évaluation : 07/04/2017
Bâtiment / local ou zone homogène : Rez de chaussée - Séjour
Identifiant Matériau : 0025
Matériau : Substrat : Colle + Ragréage - Revêtement : Revêtement souple
Résultat Score EP (Z-PE)
