# RAPPORT DE MISSION DE REPERAGE DES MATERIAUX ET PRODUITS CONTENANT DE L'AMIANTE AVANT TRAVAUX

13 SQUARE MONTMIRAIL  
 ESC AE 40LAE0203  
 77260 LA FERTE SOUS JOUARRE

**Etage 2; Porte 3**  
**868448**  
**2017/8442**  
**09/05/2017**

**-Réfection Sols, Murs et plafonds du logement.**

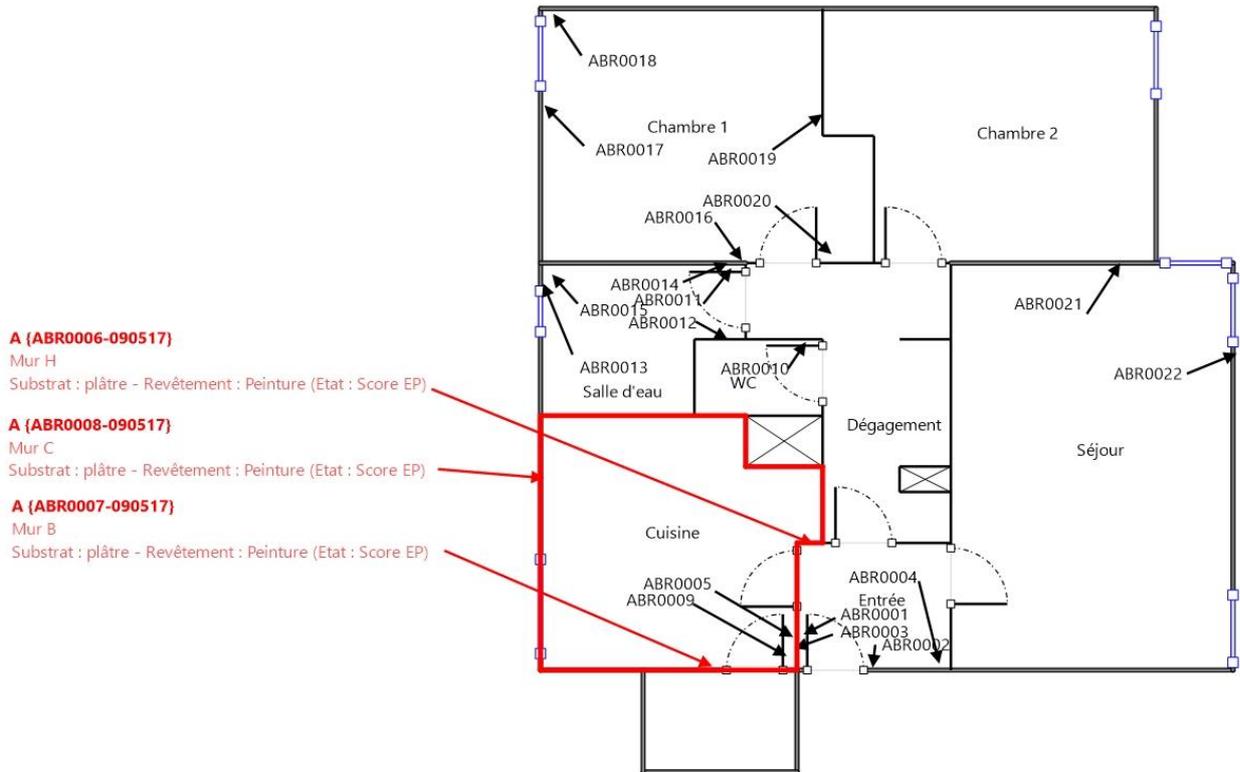
porte 1323

- A (ABR0006-090517)**  
 Mur H  
 Substrat : plâtre - Revêtement : Peinture (Etat : Score EP)
- A (ABR0008-090517)**  
 Mur C  
 Substrat : plâtre - Revêtement : Peinture (Etat : Score EP)
- A (ABR0007-090517)**  
 Mur B  
 Substrat : plâtre - Revêtement : Peinture (Etat : Score EP)

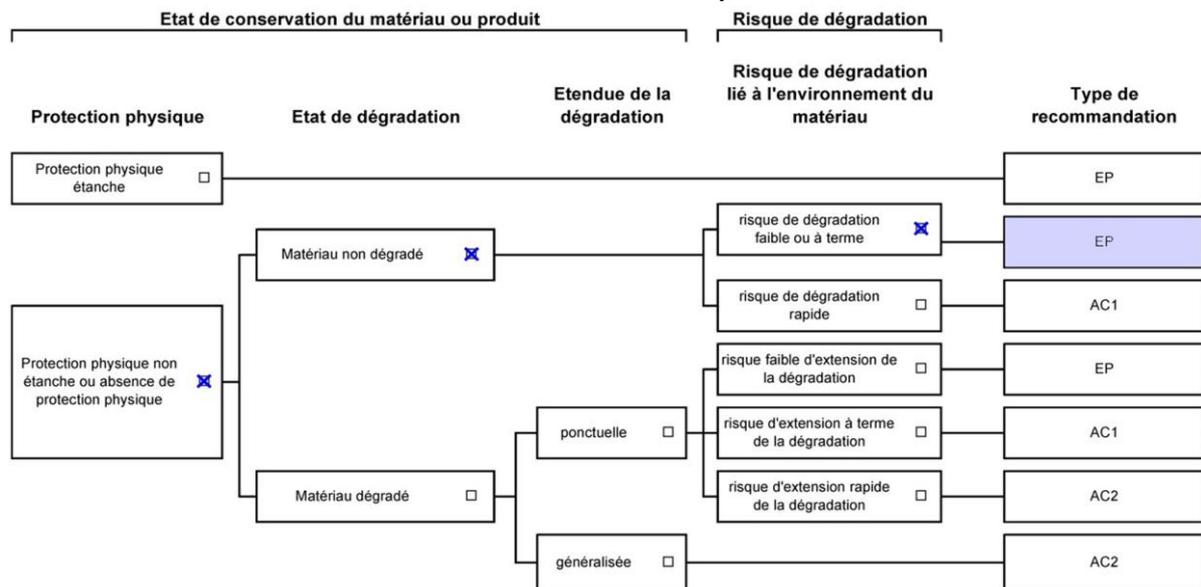
Dossier n° 868448  
 Date de l'évaluation : 09/05/2017  
 Bâtiment / local ou zone homogène : porte 1323 - Cuisine  
 Identifiant Matériau : 0006  
 Matériau : Substrat : plâtre - Revêtement : Peinture  
 Résultat Score EP (Z-III-RF)

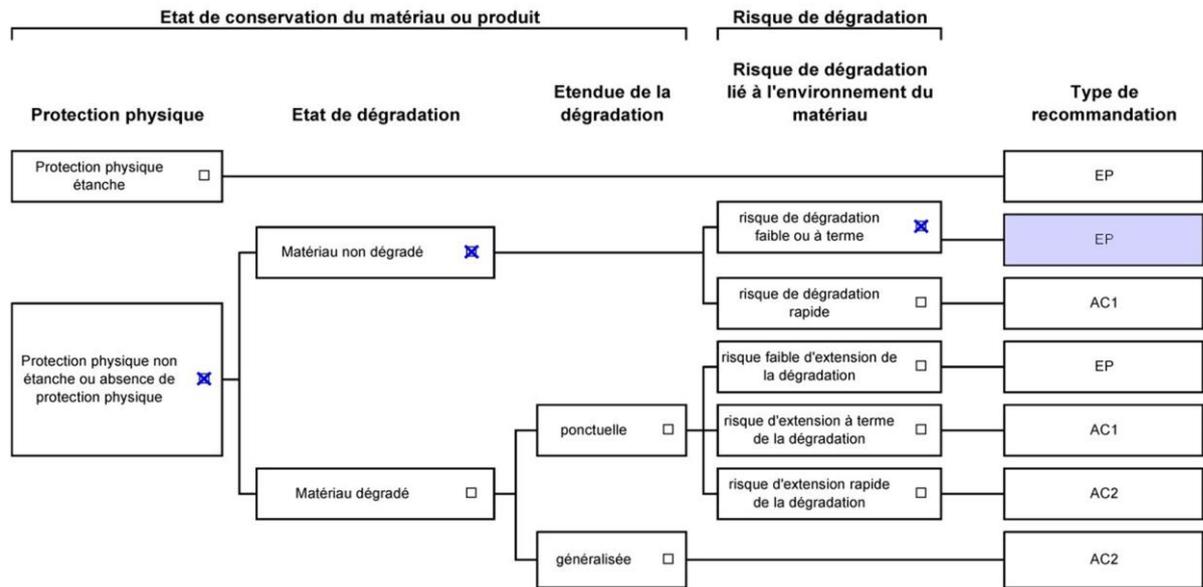
Dossier n° 868448  
 Date de l'évaluation : 09/05/2017  
 Bâtiment / local ou zone homogène : porte 1323 - Cuisine  
 Identifiant Matériau : 0008  
 Matériau : Substrat : plâtre - Revêtement : Peinture  
 Résultat Score EP (Z-III-RF)
