**Rapport de mission de repérage des matériaux et produits contenant de l'amiante avant réalisation de travaux**

**3 SQUARE MONTMIRAIL - APT 2**

**77260 FERTE SOUS JOUARRE**

RAPPORT N° :	OPH77 40LAP0302	Date d'émission du rapport :	11/08/2017
Le repérage a été réalisé le :	28/07/2017	Accompagnateur :	
Par :	Tristan BRUNIOT	Laboratoire d'Analyses :	ITGA
N° certificat de qualification :	CPDI 3541	Adresse laboratoire :	3 RUE ARMAND HERPIN LACROIX - CS 46537 35065 RENNES CEDEX
Date d'obtention :	06/08/2015	Numéro d'accréditation :	1-5967
Le présent rapport est établi par une personne dont les compétences sont certifiées par :	I.CERT PARC EDONIA - BAT G - RUE DE LA TERRE VICTORIA - 35760 SAINT GREGOIRE	Organisme d'assurance professionnelle :	ALLIANZ
		Adresse assurance :	Direction Opérations Entreprises 5C Esplanade Charles de Gaulle 33081 BORDEAUX CEDEX
		N° de contrat d'assurance :	55897385
		Date de validité :	31/12/2017

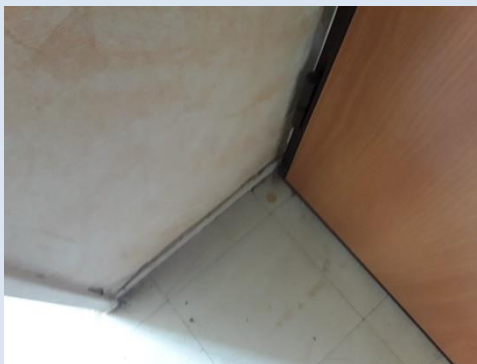
PRELEVEMENT : 40LAP0302P002		
NOM DU CLIENT	NUMERO DU DOSSIER	PIECE OU LOCAL
OPH77	40LAP0302 28/07/2017	Entrée
MATERIAU	DATE DE PRELEVEMENT	NOM DE L'OPERATEUR
Dalle dure cassante beige	28/07/2017	BRUNOT Tristan
LOCALISATION		RESULTAT
Sol		Fr1:Amiante non détecté

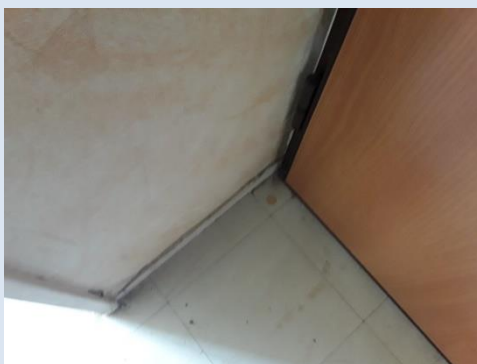
PRELEVEMENT : 40LAP0302P002		
NOM DU CLIENT	NUMERO DU DOSSIER	PIECE OU LOCAL
OPH77	40LAP0302 28/07/2017	Entrée
MATERIAU	DATE DE PRELEVEMENT	NOM DE L'OPERATEUR
Colle bitumineuse noire + ragréage gris non séparable	28/07/2017	BRUNOT Tristan
LOCALISATION		RESULTAT
Sol		Fr2:Amiante détecté (Chrysotile)

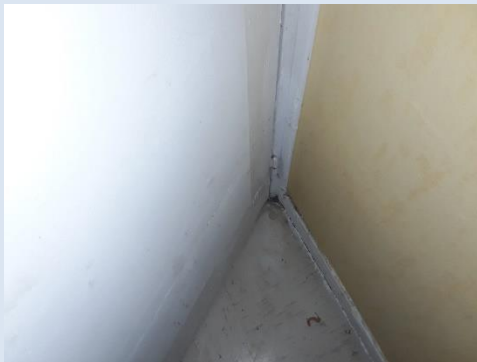
PRELEVEMENT : 40LAP0302P003		
NOM DU CLIENT	NUMERO DU DOSSIER	PIECE OU LOCAL
OPH77	40LAP0302 28/07/2017	Chambre 1
MATERIAU	DATE DE PRELEVEMENT	NOM DE L'OPERATEUR
Dalle dure cassante beige	28/07/2017	BRUNOT Tristan
LOCALISATION		RESULTAT
Sol		Fr1:Amiante non détecté

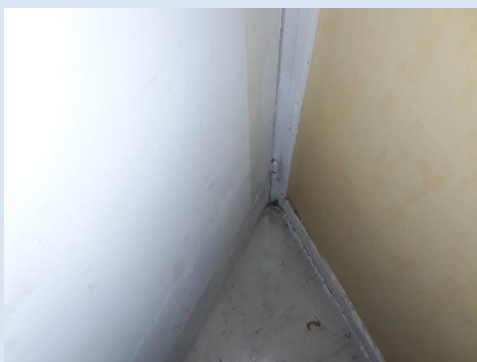
PRELEVEMENT : 40LAP0302P003		
NOM DU CLIENT	NUMERO DU DOSSIER	PIECE OU LOCAL
OPH77	40LAP0302 28/07/2017	Chambre 1
MATERIAU	DATE DE PRELEVEMENT	NOM DE L'OPERATEUR
Colle polymère jaune non séparable + colle bitumineuse noire + ragréage gris non séparable + sous couche de ragréage blanche non séparable	28/07/2017	BRUNOT Tristan
LOCALISATION		RESULTAT
Sol		Fr2:Amiante détecté (Chrysotile)

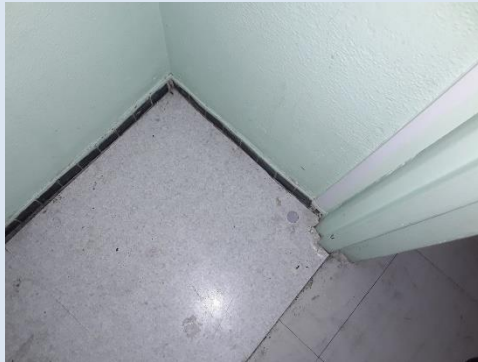
PRELEVEMENT : 40LAP0302P004		
NOM DU CLIENT	NUMERO DU DOSSIER	PIECE OU LOCAL
OPH77	40LAP0302 28/07/2017	WC
MATERIAU	DATE DE PRELEVEMENT	NOM DE L'OPERATEUR
Revêtement souple gris	28/07/2017	BRUNOT Tristan
LOCALISATION		RESULTAT
Sols		Fr1:Amiante non détecté

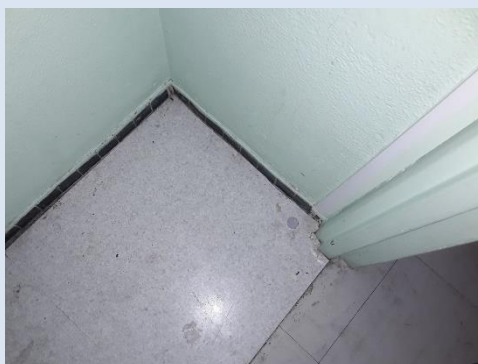
PRELEVEMENT : 40LAP0302P004		
NOM DU CLIENT	NUMERO DU DOSSIER	PIECE OU LOCAL
OPH77	40LAP0302 28/07/2017	WC
MATERIAU	DATE DE PRELEVEMENT	NOM DE L'OPERATEUR
Colle polymère jaune non séparable + colle bitumineuse noire + ragréage gris non séparable + sous couche de ragréage blanche non séparable	28/07/2017	BRUNOT Tristan
LOCALISATION		RESULTAT
Sols		Fr3:Amiante détecté (Chrysotile)

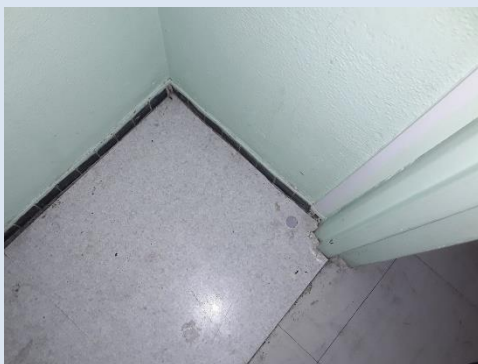
PRELEVEMENT : 40LAP0302P004		
NOM DU CLIENT	NUMERO DU DOSSIER	PIECE OU LOCAL
OPH77	40LAP0302 28/07/2017	WC
MATERIAU	DATE DE PRELEVEMENT	NOM DE L'OPERATEUR
Colle polymère jaune non séparable + dalle dure cassante beige	28/07/2017	BRUNOT Tristan
LOCALISATION		RESULTAT
Sols		Fr2:Amiante non détecté

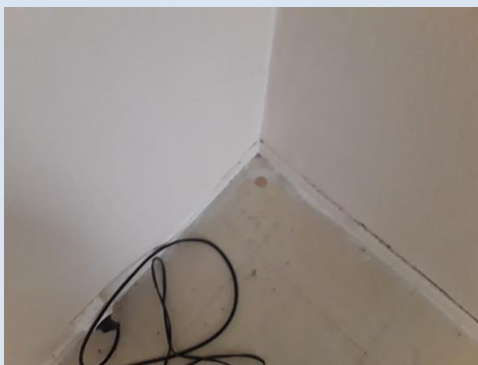
PRELEVEMENT : 40LAP0302P005		
NOM DU CLIENT	NUMERO DU DOSSIER	PIECE OU LOCAL
OPH77	40LAP0302 28/07/2017	Séjour
MATERIAU	DATE DE PRELEVEMENT	NOM DE L'OPERATEUR
Colle polymère non séparable + colle bitumineuse noire + ragréage gris non séparable + sous couche de ragréage blanche non séparable	28/07/2017	BRUNOT Tristan
LOCALISATION		RESULTAT
Sol		Fr2:Amiante détecté (Chrysotile)

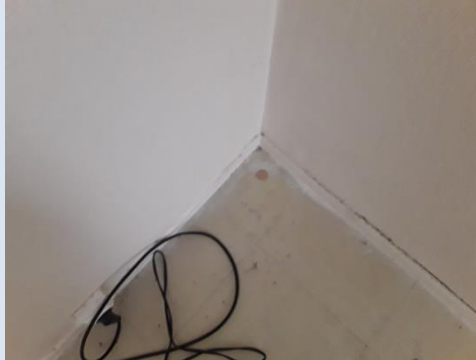
PRELEVEMENT : 40LAP0302P005		
NOM DU CLIENT	NUMERO DU DOSSIER	PIECE OU LOCAL
OPH77	40LAP0302 28/07/2017	Séjour
MATERIAU	DATE DE PRELEVEMENT	NOM DE L'OPERATEUR
Dalle dure cassante beige	28/07/2017	BRUNOT Tristan
LOCALISATION		RESULTAT
Sol		Fr1:Amiante non détecté

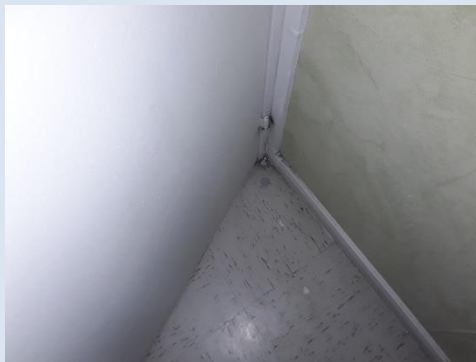
PRELEVEMENT : 40LAP0302P006		
NOM DU CLIENT	NUMERO DU DOSSIER	PIECE OU LOCAL
OPH77	40LAP0302 28/07/2017	Chambre 3
MATERIAU	DATE DE PRELEVEMENT	NOM DE L'OPERATEUR
Colle bitumineuse noire + ragréage gris non séparable + sous couche de ragréage blanche non séparable	28/07/2017	BRUNOT Tristan
LOCALISATION		RESULTAT
Sol		Fr2:Amiante détecté (Chrysotile)

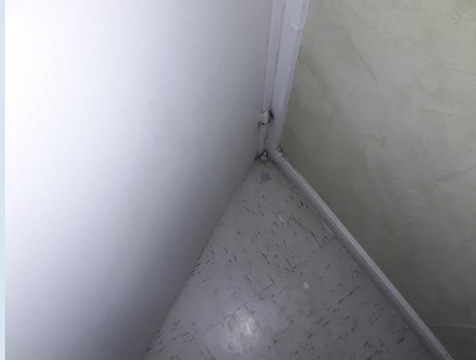
PRELEVEMENT : 40LAP0302P006		
NOM DU CLIENT	NUMERO DU DOSSIER	PIECE OU LOCAL
OPH77	40LAP0302 28/07/2017	Chambre 3
MATERIAU	DATE DE PRELEVEMENT	NOM DE L'OPERATEUR
Dalle dure cassante beige	28/07/2017	BRUNOT Tristan
LOCALISATION		RESULTAT
Sol		Fr1:Amiante non détecté

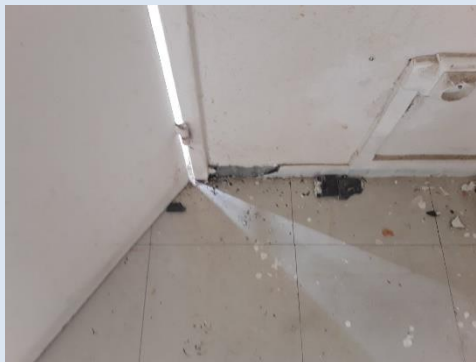
PRELEVEMENT : 40LAP0302P007		
NOM DU CLIENT	NUMERO DU DOSSIER	PIECE OU LOCAL
OPH77	40LAP0302 28/07/2017	Cuisine
MATERIAU	DATE DE PRELEVEMENT	NOM DE L'OPERATEUR
Joint cassant gris	28/07/2017	BRUNOT Tristan
LOCALISATION		RESULTAT
Mur B		Fr3:Amiante détecté (Chrysotile)

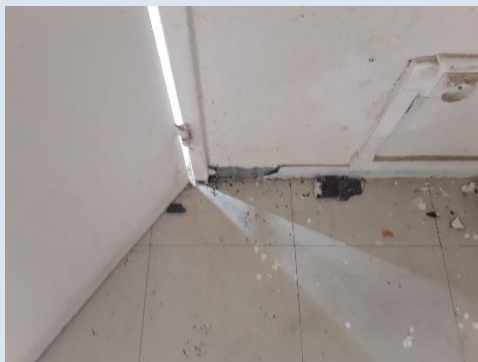
PRELEVEMENT : 40LAP0302P007		
NOM DU CLIENT	NUMERO DU DOSSIER	PIECE OU LOCAL
OPH77	40LAP0302 28/07/2017	Cuisine
MATERIAU	DATE DE PRELEVEMENT	NOM DE L'OPERATEUR
Carrelage	28/07/2017	BRUNOT Tristan
LOCALISATION		RESULTAT
Mur B		Fr2:Amiante non détecté

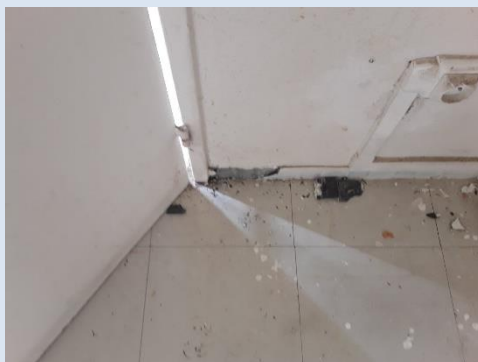
PRELEVEMENT : 40LAP0302P007		
NOM DU CLIENT	NUMERO DU DOSSIER	PIECE OU LOCAL
OPH77	40LAP0302 28/07/2017	Cuisine
MATERIAU	DATE DE PRELEVEMENT	NOM DE L'OPERATEUR
Peinture	28/07/2017	BRUNOT Tristan
LOCALISATION		RESULTAT
Mur B		Fr4:Amiante non détecté

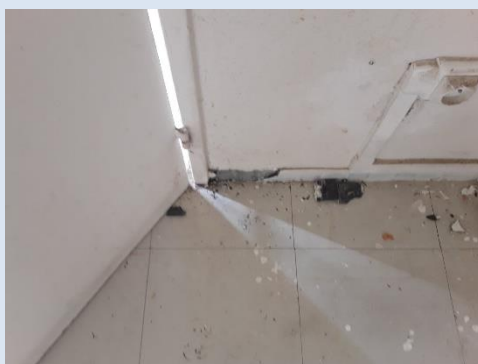
PRELEVEMENT : 40LAP0302P007		
NOM DU CLIENT	NUMERO DU DOSSIER	PIECE OU LOCAL
OPH77	40LAP0302 28/07/2017	Cuisine
MATERIAU	DATE DE PRELEVEMENT	NOM DE L'OPERATEUR
Colle grise + couche plâtreuse blanche non séparable	28/07/2017	BRUNOT Tristan
LOCALISATION	RESULTAT	
Mur B	Fr1:Amiante détecté (Chrysotile)

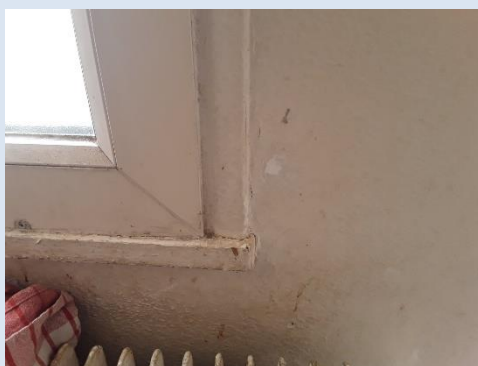
PRELEVEMENT : 40LAP0302P008		
NOM DU CLIENT	NUMERO DU DOSSIER	PIECE OU LOCAL
OPH77	40LAP0302 28/07/2017	Cuisine
MATERIAU	DATE DE PRELEVEMENT	NOM DE L'OPERATEUR
Enduit plâtreux blanc en vrac + peinture non séparable	28/07/2017	BRUNOT Tristan
LOCALISATION	RESULTAT	
Mur B	Amiante non détecté

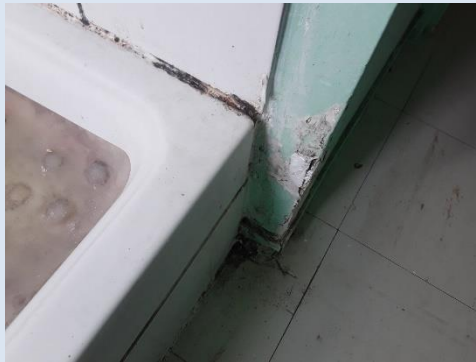
PRELEVEMENT : 40LAP0302P009		
NOM DU CLIENT	NUMERO DU DOSSIER	PIECE OU LOCAL
OPH77	40LAP0302 28/07/2017	Salle de bains
MATERIAU	DATE DE PRELEVEMENT	NOM DE L'OPERATEUR
Enduit plâtreux blanc en vrac + peintures multiples non séparable	28/07/2017	BRUNOT Tristan
LOCALISATION		RESULTAT
Mur D		Amiante non détecté

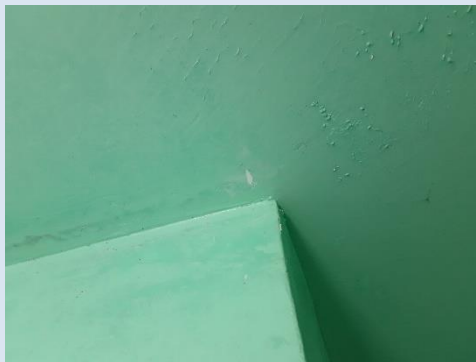
PRELEVEMENT : 40LAP0302P010		
NOM DU CLIENT	NUMERO DU DOSSIER	PIECE OU LOCAL
OPH77	40LAP0302 28/07/2017	Salle de bains
MATERIAU	DATE DE PRELEVEMENT	NOM DE L'OPERATEUR
Enduit plâtreux blanc en vrac + peintures multiples non séparable	28/07/2017	BRUNOT Tristan
LOCALISATION		RESULTAT
Plafonds		Amiante non détecté

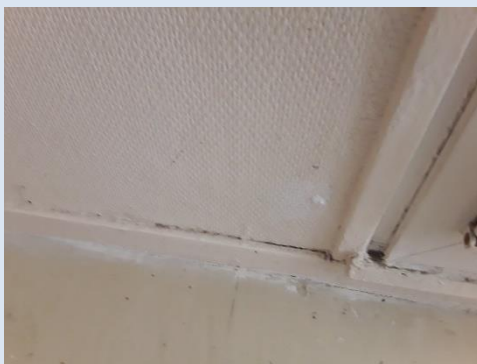
PRELEVEMENT : 40LAP0302P011		
NOM DU CLIENT	NUMERO DU DOSSIER	PIECE OU LOCAL
OPH77	40LAP0302 28/07/2017	Séjour
MATERIAU	DATE DE PRELEVEMENT	NOM DE L'OPERATEUR
Enduit plâtreux blanc en vrac + peinture non séparable	28/07/2017	BRUNOT Tristan
LOCALISATION	RESULTAT	
Mur B	Amiante non détecté

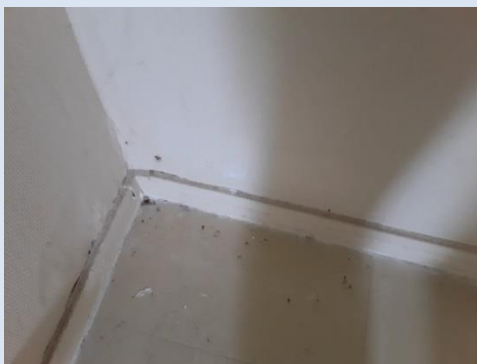
PRELEVEMENT : 40LAP0302P012		
NOM DU CLIENT	NUMERO DU DOSSIER	PIECE OU LOCAL
OPH77	40LAP0302 28/07/2017	Séjour
MATERIAU	DATE DE PRELEVEMENT	NOM DE L'OPERATEUR
Enduit plâtreux blanc en vrac + peinture non séparable	28/07/2017	BRUNOT Tristan
LOCALISATION	RESULTAT	
Mur D	Amiante non détecté

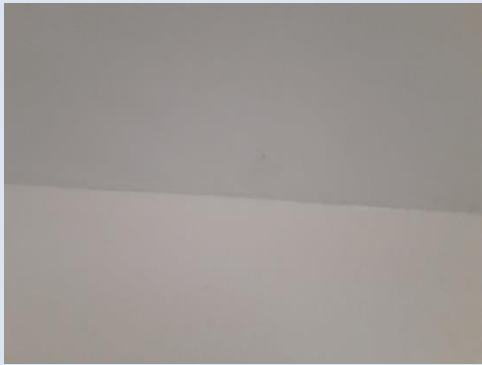
PRELEVEMENT : 40LAP0302P013		
<b>NOM DU CLIENT</b> OPH77	<b>NUMERO DU DOSSIER</b> 40LAP0302 28/07/2017	<b>PIECE OU LOCAL</b> Séjour
<b>MATERIAU</b> Enduit plâtreux blanc en vrac + peinture non séparable	<b>DATE DE PRELEVEMENT</b> 28/07/2017	<b>NOM DE L'OPERATEUR</b> BRUNOT Tristan
<b>LOCALISATION</b> Plafonds	<b>RESULTAT</b> Amiante non détecté	
EMPLACEMENT
