**Rapport de mission de repérage des matériaux et produits contenant de l'amiante avant réalisation de travaux**

**9 SQUARE MONTMIRAIL APT 01**

**77260 LA FERTE SOUS JOUARRE**

RAPPORT N° :	OPH77 40LAC0001	Date d'émission du rapport :	23/08/2017
Le repérage a été réalisé le :	16/08/2017	Accompagnateur :	
Par :	Mickaël JULIEN	Laboratoire d'Analyses :	ITGA
N° certificat de qualification :	4129	Adresse laboratoire :	3 RUE ARMAND HERPIN LACROIX - CS 46537 35065 RENNES CEDEX
Date d'obtention :	23/08/2017	Numéro d'accréditation :	1-5967
Le présent rapport est établi par une personne dont les compétences sont certifiées par :	I.CERT PARC EDONIA - BAT G – RUE DE LA TERRE VICTORIA – 35760 SAINT GREGOIRE	Organisme d'assurance professionnelle :	ALLIANZ
		Adresse assurance :	Direction Opérations Entreprises 5C Esplanade Charles de Gaulle 33081 BORDEAUX CEDEX
		N° de contrat d'assurance :	55897385
		Date de validité :	31/12/2017

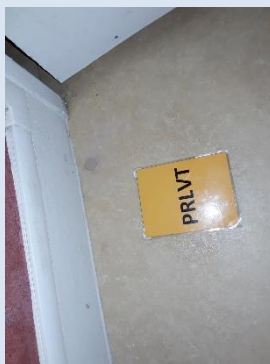
PRELEVEMENT : 40LAC0001P001		
NOM DU CLIENT	NUMERO DU DOSSIER	PIECE OU LOCAL
OPH77	40LAC0001 16/08/2017	Chambre 2
MATERIAU	DATE DE PRELEVEMENT	NOM DE L'OPERATEUR
Colle polymère jaune non séparable + peinture non séparable + colle bitumineuse noire + ragréage gris en vrac non séparable	16/08/2017	JULIEN Mickaël
LOCALISATION	RESULTAT	
Sol	Fr2:Amiante détecté (Chrysotile)

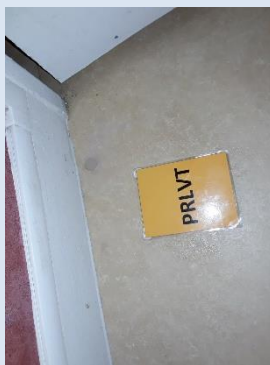
PRELEVEMENT : 40LAC0001P001		
NOM DU CLIENT	NUMERO DU DOSSIER	PIECE OU LOCAL
OPH77	40LAC0001 16/08/2017	Chambre 2
MATERIAU	DATE DE PRELEVEMENT	NOM DE L'OPERATEUR
Revêtement souple beige + revêtement cassant beige	16/08/2017	JULIEN Mickaël
LOCALISATION	RESULTAT	
Sol	Fr1:Amiante non détecté

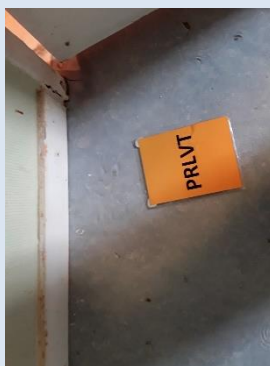
PRELEVEMENT : 40LAC0001P002		
NOM DU CLIENT	NUMERO DU DOSSIER	PIECE OU LOCAL
OPH77	40LAC0001 16/08/2017	Cuisine
MATERIAU	DATE DE PRELEVEMENT	NOM DE L'OPERATEUR
Colle polymère jaune non séparable + ragréage gris non séparable + colle bitumineuse noire	16/08/2017	JULIEN Mickaël
LOCALISATION		RESULTAT
Sol		Fr2:Amiante détecté (Chrysotile)

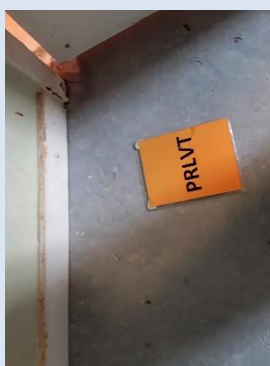
PRELEVEMENT : 40LAC0001P002		
NOM DU CLIENT	NUMERO DU DOSSIER	PIECE OU LOCAL
OPH77	40LAC0001 16/08/2017	Cuisine
MATERIAU	DATE DE PRELEVEMENT	NOM DE L'OPERATEUR
Revêtement souple bleu + matériau compact gris + revêtement cassant gris	16/08/2017	JULIEN Mickaël
LOCALISATION		RESULTAT
Sol		Fr1:Amiante non détecté

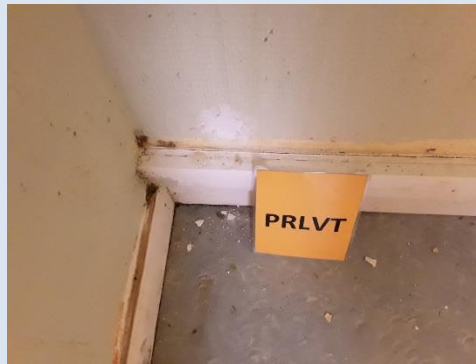
PRELEVEMENT : 40LAC0001P003		
NOM DU CLIENT	NUMERO DU DOSSIER	PIECE OU LOCAL
OPH77	40LAC0001 16/08/2017	Cuisine
MATERIAU	DATE DE PRELEVEMENT	NOM DE L'OPERATEUR
Enduit plâtreux blanc en vrac + peintures multiples non séparable + toile fibreuse blanche non séparable	16/08/2017	JULIEN Mickaël
LOCALISATION	RESULTAT	
Mur D	Amiante non détecté

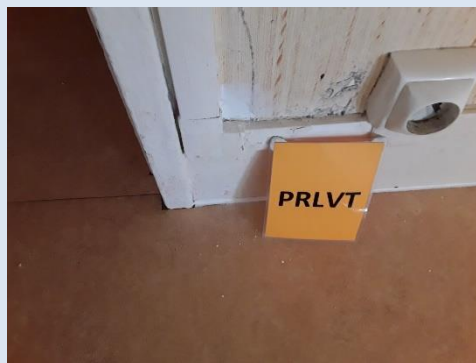
PRELEVEMENT : 40LAC0001P004		
NOM DU CLIENT	NUMERO DU DOSSIER	PIECE OU LOCAL
OPH77	40LAC0001 16/08/2017	Chambre 1
MATERIAU	DATE DE PRELEVEMENT	NOM DE L'OPERATEUR
Enduit plâtreux blanc en vrac + peinture non séparable + papier peint non séparable	16/08/2017	JULIEN Mickaël
LOCALISATION	RESULTAT	
Mur D	Amiante non détecté

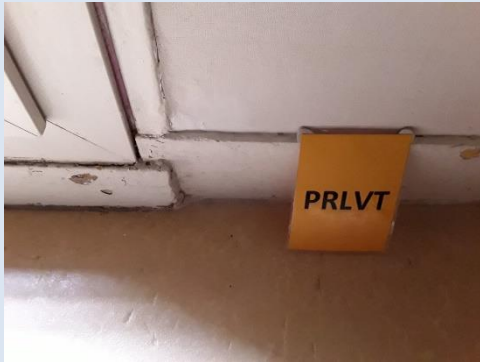
PRELEVEMENT : 40LAC0001P005		
NOM DU CLIENT	NUMERO DU DOSSIER	PIECE OU LOCAL
OPH77	40LAC0001 16/08/2017	Chambre 3
MATERIAU	DATE DE PRELEVEMENT	NOM DE L'OPERATEUR
Enduit plâtreux blanc en vrac + peintures multiples non séparable + papier peint non séparable	16/08/2017	JULIEN Mickaël
LOCALISATION	RESULTAT	
Mur C	Amiante non détecté	
EMPLACEMENT

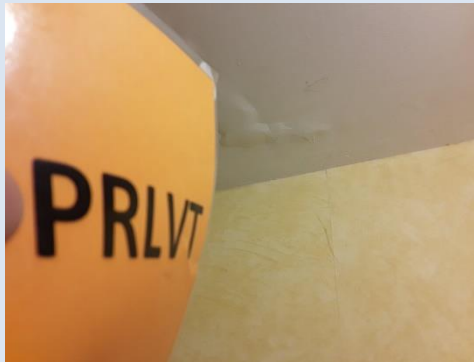
PRELEVEMENT : 40LAC0001P006		
NOM DU CLIENT	NUMERO DU DOSSIER	PIECE OU LOCAL
OPH77	40LAC0001 16/08/2017	WC
MATERIAU	DATE DE PRELEVEMENT	NOM DE L'OPERATEUR
Enduit plâtreux blanc en vrac + peintures multiples non séparable	16/08/2017	JULIEN Mickaël
LOCALISATION	RESULTAT	
Plafond	Amiante non détecté	
EMPLACEMENT
