Rapport de mission de repérage des matériaux et produits contenant de l'amiante avant réalisation de travaux

19 SQUARE MONTMIRAIL - APT 2

77260 FERTE SOUS JOUARRE

RAPPORT N° :	OPH77 40LAH0102	Date d'émission du rapport :	23/08/2017
Le repérage a été réalisé le :	16/08/2017	Accompagnateur :	
Par :	Mickaël JULIEN	Laboratoire d'Analyses :	ITGA
N° certificat de qualification :	4129	Adresse laboratoire :	3 RUE ARMAND HERPIN LACROIX - CS 46537 35065 RENNES CEDEX
Date d'obtention :	23/08/2017	Numéro d'accréditation :	1-5967
Le présent rapport est établi par une personne dont les compétences sont certifiées par :	I.CERT PARC EDONIA - BAT G – RUE DE LA TERRE VICTORIA – 35760 SAINT GREGOIRE	Organisme d'assurance professionnelle :	ALLIANZ
		Adresse assurance :	Direction Opérations Entreprises 5C Esplanade Charles de Gaulle 33081 BORDEAUX CEDEX
		N° de contrat d'assurance :	55897385
		Date de validité :	31/12/2017

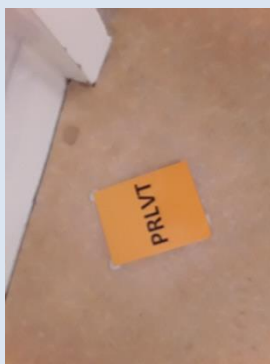
PRELEVEMENT : 40LAH0102P002		
NOM DU CLIENT	NUMERO DU DOSSIER	PIECE OU LOCAL
OPH77	40LAH0102 16/08/2017	Chambre 1
MATERIAU	DATE DE PRELEVEMENT	NOM DE L'OPERATEUR
Revêtement souple beige + colle polymère jaune + ragréage gris non séparable + sous couche de ragréage blanche non séparable + matériau compact beige non séparable	16/08/2017	JULIEN Mickaël

LOCALISATION	RESULTAT
Sol	Amiante non détecté

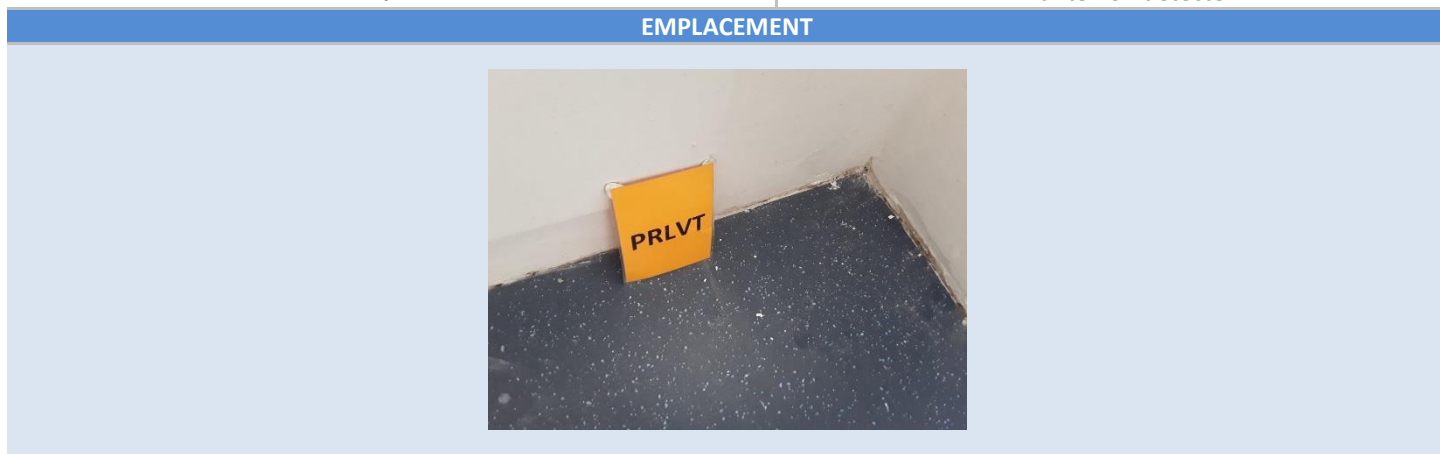
PRELEVEMENT : 40LAH0102P011		
NOM DU CLIENT	NUMERO DU DOSSIER	PIECE OU LOCAL
OPH77	40LAH0102 16/08/2017	Salle de bains
MATERIAU	DATE DE PRELEVEMENT	NOM DE L'OPERATEUR
Enduit plâtreux blanc en vrac + peinture non séparable	16/08/2017	JULIEN Mickaël
LOCALISATION		RESULTAT
Mur A		Amiante non détecté

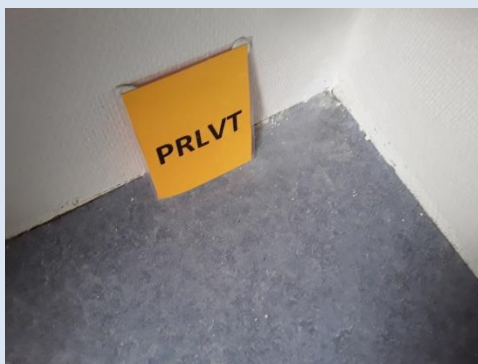
PRELEVEMENT : 40LAH0102P013		
NOM DU CLIENT	NUMERO DU DOSSIER	PIECE OU LOCAL
OPH77	40LAH0102 16/08/2017	Cuisine
MATERIAU	DATE DE PRELEVEMENT	NOM DE L'OPERATEUR
Enduit plâtreux blanc en vrac + peintures multiples non séparable + toile fibreuse blanche non séparable	16/08/2017	JULIEN Mickaël
LOCALISATION	RESULTAT	
Mur D	Amiante non détecté
