Rapport de mission de repérage des matériaux et produits contenant de l'amiante avant réalisation de travaux

5 SQUARE MONTMIRAIL LGT 3

77260 LA FERTE SOUS JOUARRE

RAPPORT N° :	40LAA0203	Laboratoire d'Analyses :	ITGA
Repérage réalisé le :	11/12/2017	Adresse laboratoire :	3 RUE ARMAND HERPIN LACROIX - CS 46537 35065 RENNES CEDEX
Accompagnateur :		Numéro d'accréditation :	1-5967
Par :	Tristan BRUNOT	Organisme d'assurance professionnelle :	ALLIANZ
N° certificat :	CPDI 3541	Adresse assurance :	Direction Opérations Entreprises 5C Esplanade Charles de Gaulle 33081 BORDEAUX CEDEX
Date d'obtention :	06/08/2015	N° de contrat d'assurance :	55897385
Organisme certificateur	I.CERT PARC EDONIA - BAT G - RUE DE LA TERRE VICTORIA - 35760 SAINT GREGOIRE	Date de validité :	31/12/2017

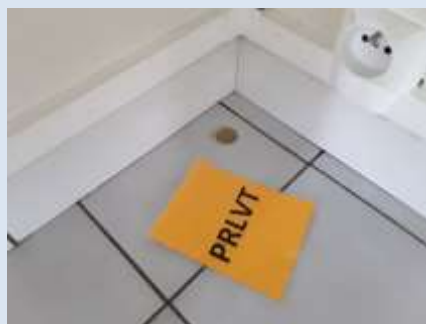
PRELEVEMENT : 40LAA0203P001			
NOM DU CLIENT	NUMERO DU DOSSIER		PIECE OU LOCAL
OPH77	40LAA0203 11/12/2017		Séjour
ELEMENT	DESCRIPTIF DU LABORATOIRE	DATE DE PRELEVEMENT	NOM DE L'OPERATEUR
Carrelage	Colle beige + sous couche de ragréage blanche + carrelage	11/12/2017	BRUNOT Tristan
LOCALISATION		RESULTAT	
Sol		Fr1:Amiante non détecté

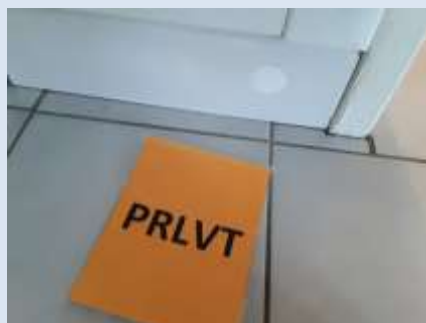
PRELEVEMENT : 40LAA0203P002			
NOM DU CLIENT	NUMERO DU DOSSIER		PIECE OU LOCAL
OPH77	40LAA0203 11/12/2017		Séjour
ELEMENT	DESCRIPTIF DU LABORATOIRE	DATE DE PRELEVEMENT	NOM DE L'OPERATEUR
Plinthes	Colle beige + couche plâtrée blanche + carrelage	11/12/2017	BRUNOT Tristan
LOCALISATION		RESULTAT	
Mur C		Amiante non détecté

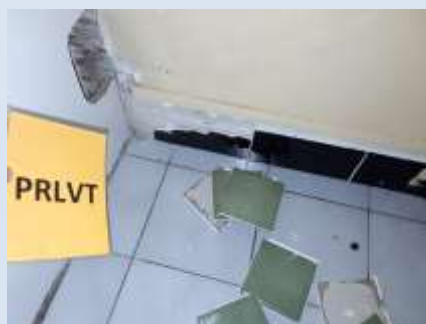
PRELEVEMENT : 40LAA0203P003			
NOM DU CLIENT	NUMERO DU DOSSIER	PIECE OU LOCAL	
OPH77	40LAA0203 11/12/2017	Cuisine	
ELEMENT	DESCRIPTIF DU LABORATOIRE	DATE DE PRELEVEMENT	NOM DE L'OPERATEUR
Plinthes	Colle beige + couche plâtreuse blanche non séparable + carrelage	11/12/2017	BRUNOT Tristan
LOCALISATION		RESULTAT	
Mur C		Amiante non détecté

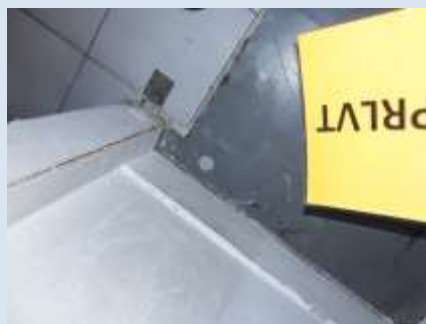
Placard		Dalle de sol	Dalle dure cassante grise	Sol	40LAA0203P004	ZSO	BON ETAT	Fr1:Amiante détecté (Chrysotile)
Placard		Dalle de sol	Colle bitumineuse noire + ragréage gris non séparable + sous couche de ragréage	Sol	40LAA0203P004	ZSO	BON ETAT	Fr2:Amiante détecté (Chrysotile)

PRELEVEMENT : 40LAA0203P004			
NOM DU CLIENT	NUMERO DU DOSSIER	PIECE OU LOCAL	
OPH77	40LAA0203 11/12/2017	Placard	
ELEMENT	DESCRIPTIF DU LABORATOIRE	DATE DE PRELEVEMENT	NOM DE L'OPERATEUR
Dalle de sol	Dalle dure cassante grise	11/12/2017	BRUNOT Tristan
LOCALISATION		RESULTAT	
Sol		Fr1:Amiante détecté (Chrysotile)

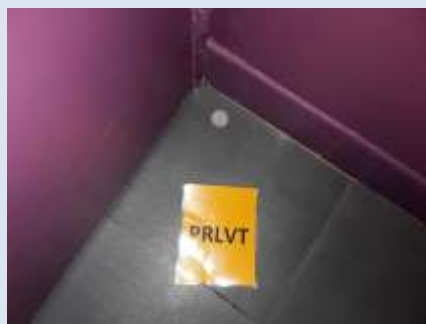
PRELEVEMENT : 40LAA0203P005

NOM DU CLIENT	NUMERO DU DOSSIER	PIECE OU LOCAL	
OPH77	40LAA0203 11/12/2017	WC	
ELEMENT	DESCRIPTIF DU LABORATOIRE	DATE DE PRELEVEMENT	NOM DE L'OPERATEUR
Dalle de sol	Revêtement cassant gris + colle polymère incolore non séparable + revêtement cassant blanc + colle polymère jaune non séparable	11/12/2017	BRUNOT Tristan
LOCALISATION		RESULTAT	
Sol		Amiante non détecté

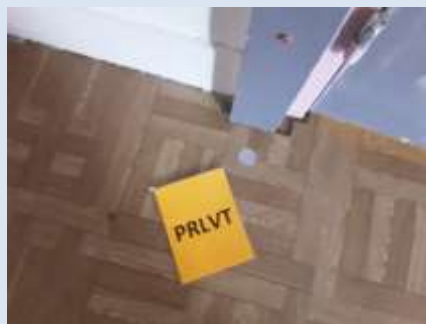
PRELEVEMENT : 40LAA0203P006

NOM DU CLIENT	NUMERO DU DOSSIER	PIECE OU LOCAL	
OPH77	40LAA0203 11/12/2017	Chambre 2	
ELEMENT	DESCRIPTIF DU LABORATOIRE	DATE DE PRELEVEMENT	NOM DE L'OPERATEUR
Dalle de sol	Revêtement cassant marron + colle polymère incolore non séparable + ragréage gris non séparable + matériau compact gris hétérogène	11/12/2017	BRUNOT Tristan
LOCALISATION		RESULTAT	
Sol		Fr1:Amiante non détecté

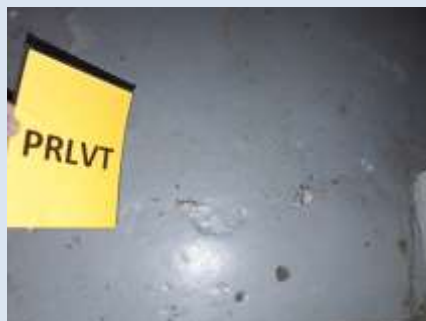
PRELEVEMENT : 40LAA0203P007

NOM DU CLIENT	NUMERO DU DOSSIER	PIECE OU LOCAL	
OPH77	40LAA0203 11/12/2017	Cellier	
ELEMENT	DESCRIPTIF DU LABORATOIRE	DATE DE PRELEVEMENT	NOM DE L'OPERATEUR
Peinture	Peintures multiples	11/12/2017	BRUNOT Tristan
LOCALISATION		RESULTAT	
Sol		Amiante non détecté

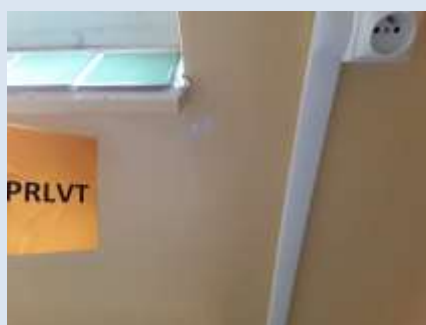
PRELEVEMENT : 40LAA0203P008

NOM DU CLIENT	NUMERO DU DOSSIER	PIECE OU LOCAL	
OPH77	40LAA0203 11/12/2017	Cuisine	
ELEMENT	DESCRIPTIF DU LABORATOIRE	DATE DE PRELEVEMENT	NOM DE L'OPERATEUR
Enduit béton	Enduit plâtreux blanc en vrac + peinture non séparable	11/12/2017	BRUNOT Tristan
LOCALISATION		RESULTAT	
Mur B		Amiante non détecté

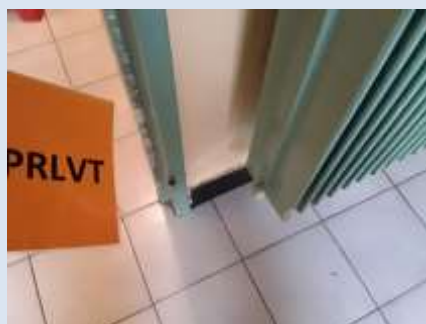
PRELEVEMENT : 40LAA0203P009			
NOM DU CLIENT	NUMERO DU DOSSIER	PIECE OU LOCAL	
OPH77	40LAA0203 11/12/2017	Cuisine	
ELEMENT	DESCRIPTIF DU LABORATOIRE	DATE DE PRELEVEMENT	NOM DE L'OPERATEUR
Enduit	Enduit plâtreux blanc en vrac + peinture non séparable	11/12/2017	BRUNOT Tristan
LOCALISATION		RESULTAT	
Mur D		Amiante non détecté

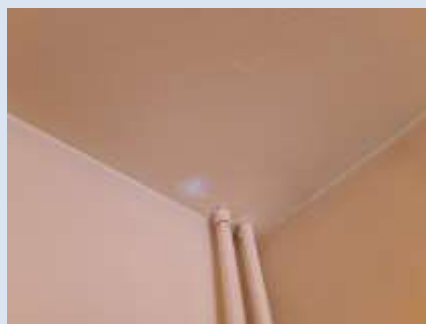
PRELEVEMENT : 40LAA0203P010			
NOM DU CLIENT	NUMERO DU DOSSIER	PIECE OU LOCAL	
OPH77	40LAA0203 11/12/2017	Cuisine	
ELEMENT	DESCRIPTIF DU LABORATOIRE	DATE DE PRELEVEMENT	NOM DE L'OPERATEUR
Enduit béton	Enduit plâtreux blanc en vrac + peintures multiples non séparable	11/12/2017	BRUNOT Tristan
LOCALISATION		RESULTAT	
Plafond		Amiante non détecté

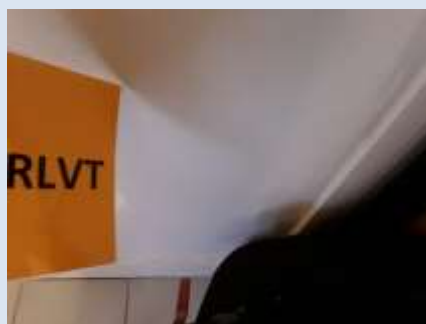
PRELEVEMENT : 40LAA0203P011

NOM DU CLIENT	NUMERO DU DOSSIER	PIECE OU LOCAL	
OPH77	40LAA0203 11/12/2017	Entrée	
ELEMENT	DESCRIPTIF DU LABORATOIRE	DATE DE PRELEVEMENT	NOM DE L'OPERATEUR
Enduit béton	Enduit plâtreux blanc en vrac + peinture non séparable	11/12/2017	BRUNOT Tristan
LOCALISATION		RESULTAT	
Mur D		Amiante non détecté

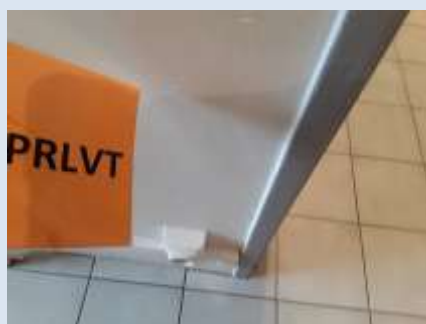
PRELEVEMENT : 40LAA0203P012

NOM DU CLIENT	NUMERO DU DOSSIER	PIECE OU LOCAL	
OPH77	40LAA0203 11/12/2017	Entrée	
ELEMENT	DESCRIPTIF DU LABORATOIRE	DATE DE PRELEVEMENT	NOM DE L'OPERATEUR
Enduit	Enduit plâtreux blanc en vrac + peinture non séparable	11/12/2017	BRUNOT Tristan
LOCALISATION		RESULTAT	
Mur B		Amiante non détecté

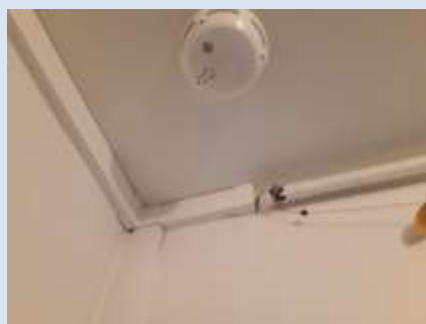
PRELEVEMENT : 40LAA0203P013

NOM DU CLIENT	NUMERO DU DOSSIER	PIECE OU LOCAL	
OPH77	40LAA0203 11/12/2017	Entrée	
ELEMENT	DESCRIPTIF DU LABORATOIRE	DATE DE PRELEVEMENT	NOM DE L'OPERATEUR
Enduit béton	Enduit plâtreux blanc en vrac + peinture non séparable	11/12/2017	BRUNOT Tristan
LOCALISATION		RESULTAT	
Plafond		Amiante non détecté

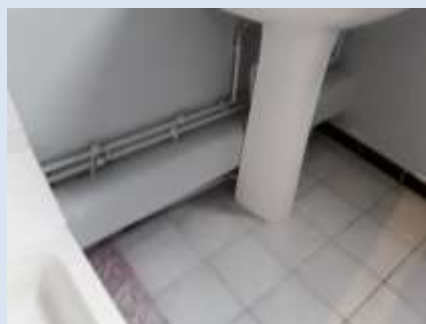
PRELEVEMENT : 40LAA0203P014

PIECE	ETAGE	ELEMENTS	DESCRIPTIF LABORATOIRE	Echantillon	REPERAGE	ETAT	RESULTAT	METHODE
Salle de bains		Conduit Amiante ciment		40LAA0203P014	Mur C	BON ETAT	Amiante détectée	JP
Placard		Dalle de sol	Dalle dure cassante grise	40LAA0203P004	Sol	BON ETAT	Fr1:Amiante détecté (Chrysotile)	ZSO
Placard		Dalle de sol	Colle bitumineuse noire + ragréage gris non séparable + sous couche de ragréage blanche non séparable	40LAA0203P004	Sol	BON ETAT	Fr2:Amiante détecté (Chrysotile)	ZSO
Salle de bains		Carrelage	Colle bitumineuse noire + ragréage gris non séparable	40LAA0203P001	Sol	BON ETAT	Fr2:Amiante détecté (Chrysotile)	ZSO
Dégagement		Carrelage	Colle bitumineuse noire + ragréage gris non séparable	40LAA0203P001	Sol	BON ETAT	Fr2:Amiante détecté (Chrysotile)	ZSO
Séjour		Carrelage	Colle bitumineuse noire + ragréage gris non séparable	40LAA0203P001	Sol	BON ETAT	Fr2:Amiante détecté (Chrysotile)	ZSO
Entrée		Carrelage	Colle bitumineuse noire + ragréage gris non séparable	40LAA0203P001	Sol	BON ETAT	Fr2:Amiante détecté (Chrysotile)	ZSO

NOM DU CLIENT	NUMERO DU DOSSIER	PIECE OU LOCAL	
OPH77	40LAA0203 11/12/2017	Salle de bains	
ELEMENT	DESCRIPTIF DU LABORATOIRE	DATE DE PRELEVEMENT	NOM DE L'OPERATEUR
Conduit Amiante ciment		11/12/2017	BRUNOT Tristan
LOCALISATION		RESULTAT	
Mur C		Amiante détectée
