# Rapport de mission de repérage des matériaux et produits contenant de l'amiante avant réalisation de travaux

Norme NF X 46-020 V .2017

7 SQUARE MONTMIRAIL

77260 FERTE SOUS JOUARRE

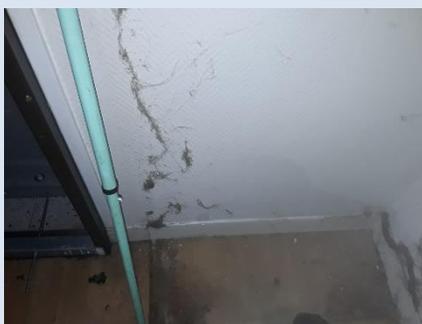
PRELEVEMENT : 40LAB0001P001			
NOM DU CLIENT	NUMERO DU DOSSIER		PIECE OU LOCAL
OPH77	40LAB0001 26/09/2019		Entrée (RC)
ELEMENT	DESCRIPTIF DU LABORATOIRE	DATE DE PRELEVEMENT	NOM DE L'OPERATEUR
Enduit / Peinture béton	Peintures multiples avec couche en toile non séparable + enduit plâtreux blanc en vrac	26/09/2019	IZABACHENE Lyes
LOCALISATION		RESULTAT	
Mur D		Amiante non détecté

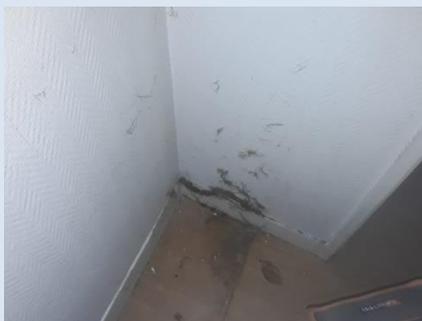
PRELEVEMENT : 40LAB0001P002			
NOM DU CLIENT	NUMERO DU DOSSIER		PIECE OU LOCAL
OPH77	40LAB0001 26/09/2019		Entrée (RC)
ELEMENT	DESCRIPTIF DU LABORATOIRE	DATE DE PRELEVEMENT	NOM DE L'OPERATEUR
Enduit / Peinture	Peintures multiples avec couche en toile non séparable + enduit plâtreux blanc en vrac + matériau gris en faible quantité non séparable	26/09/2019	IZABACHENE Lyes
LOCALISATION		RESULTAT	
Mur A		Amiante non détecté

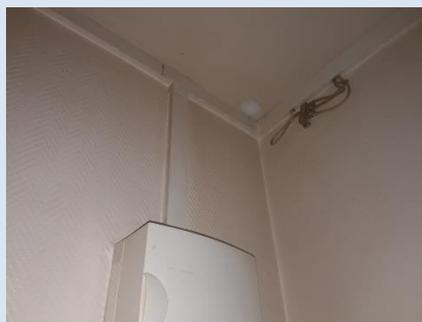
PRELEVEMENT : 40LAB0001P003			
NOM DU CLIENT	NUMERO DU DOSSIER		PIECE OU LOCAL
OPH77	40LAB0001 26/09/2019		Entrée (RC)
ELEMENT	DESCRIPTIF DU LABORATOIRE	DATE DE PRELEVEMENT	NOM DE L'OPERATEUR
Enduit / Peinture béton	Peinture non séparable + enduit plâtreux blanc en vrac + matériau gris en faible quantité avec poussières non séparable	26/09/2019	IZABACHENE Lyes
LOCALISATION		RESULTAT	
Plafond		Amiante non détecté	
EMPLACEMENT

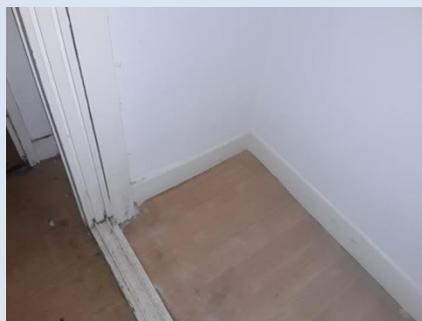
PRELEVEMENT : 40LAB0001P004			
NOM DU CLIENT	NUMERO DU DOSSIER		PIECE OU LOCAL
OPH77	40LAB0001 26/09/2019		Placard 1 (RC)
ELEMENT	DESCRIPTIF DU LABORATOIRE	DATE DE PRELEVEMENT	NOM DE L'OPERATEUR
Revêtement de sols	Revêtement souple marron	26/09/2019	IZABACHENE Lyes
LOCALISATION		RESULTAT	
Sol		Fr1:Amiante non détecté	
EMPLACEMENT

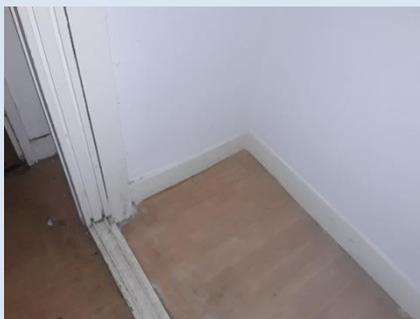
PIECE	ETAGE	ELEMENTS	DESCRIPTIF LABORATOIRE	REPERAGE	Echantillon	METHODE	ETAT	RESULTAT
Placard 1	RC	Revêtement de sols	Colle polymère jaune non séparable + dalle dure cassante grise	Sol	40LAB0001P004	RESULTAT ANALYSE	BON ETAT	Fr2:Amiante détecté (Chrysotile)
Placard 1	RC	Revêtement de sols	Colle polymère jaune non séparable + colle bitumineuse noire + ragréage gris non séparable + matériau blanc non séparable + matériau beige non séparable + peinture en faible quantité non séparable	Sol	40LAB0001P004	RESULTAT ANALYSE	BON ETAT	Fr3:Amiante détecté (Chrysotile)
Chambre 1	RC	Revêtement de sols	Colle polymère jaune non séparable + dalle dure cassante grise	Sol	40LAB0001P004	ZPSO	BON ETAT	Fr2:Amiante détecté (Chrysotile)

PRELEVEMENT : 40LAB0001P004			
NOM DU CLIENT	NUMERO DU DOSSIER	PIECE OU LOCAL	
OPH77	40LAB0001 26/09/2019	Placard 1 (RC)	
ELEMENT	DESCRIPTIF DU LABORATOIRE	DATE DE PRELEVEMENT	NOM DE L'OPERATEUR
Revêtement de sols	Colle polymère jaune non séparable + dalle dure cassante grise	26/09/2019	IZABACHENE Lyes
LOCALISATION		RESULTAT	
Sol		Fr2:Amiante détecté (Chrysotile)

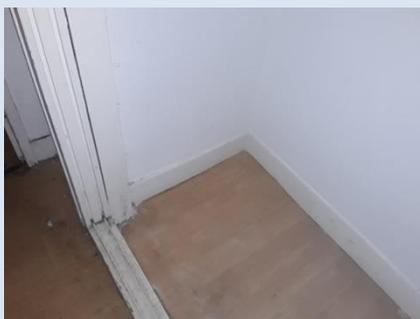
PRELEVEMENT : 40LAB0001P004			
NOM DU CLIENT	NUMERO DU DOSSIER	PIECE OU LOCAL	
OPH77	40LAB0001 26/09/2019	Placard 1 (RC)	
ELEMENT	DESCRIPTIF DU LABORATOIRE	DATE DE PRELEVEMENT	NOM DE L'OPERATEUR
Revêtement de sols	Colle polymère jaune non séparable + colle bitumineuse noire + ragréage gris non séparable + matériau blanc non séparable + matériau beige non séparable + peinture en faible quantité non séparable	26/09/2019	IZABACHENE Lyes
LOCALISATION		RESULTAT	
Sol		Fr3:Amiante détecté (Chrysotile)

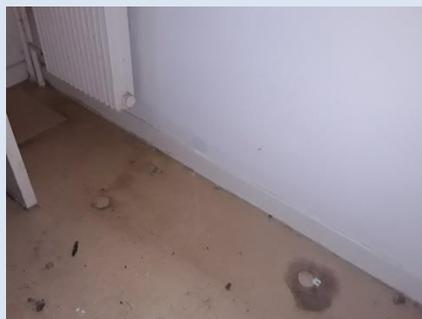
PRELEVEMENT : 40LAB0001P005			
NOM DU CLIENT	NUMERO DU DOSSIER	PIECE OU LOCAL	
OPH77	40LAB0001 26/09/2019	Cuisine (RC)	
ELEMENT	DESCRIPTIF DU LABORATOIRE	DATE DE PRELEVEMENT	NOM DE L'OPERATEUR
Enduit / Peinture béton	Peintures multiples avec couche en toile non séparable + enduit plâtreux blanc	26/09/2019	IZABACHENE Lyes
LOCALISATION		RESULTAT	
Mur G		Amiante non détecté

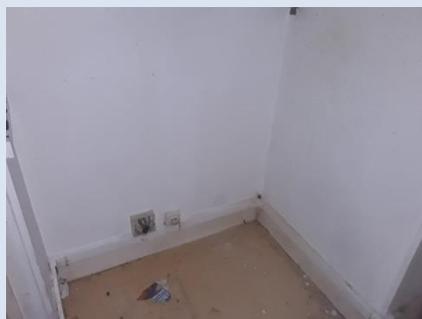
PRELEVEMENT : 40LAB0001P006			
NOM DU CLIENT	NUMERO DU DOSSIER	PIECE OU LOCAL	
OPH77	40LAB0001 26/09/2019	Cuisine (RC)	
ELEMENT	DESCRIPTIF DU LABORATOIRE	DATE DE PRELEVEMENT	NOM DE L'OPERATEUR
Enduit / Peinture	Peintures multiples avec couche en toile non séparable + enduit plâtreux blanc	26/09/2019	IZABACHENE Lyes
LOCALISATION		RESULTAT	
Mur B		Amiante non détecté

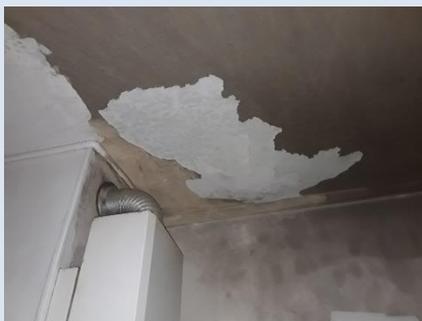
NOM DU CLIENT	NUMERO DU DOSSIER	PIECE OU LOCAL	
OPH77	40LAB0001 26/09/2019	Cuisine (RC)	
ELEMENT	DESCRIPTIF DU LABORATOIRE	DATE DE PRELEVEMENT	NOM DE L'OPERATEUR
Enduit / Peinture béton	Peintures multiples non séparable + enduit plâtreux blanc en vrac	26/09/2019	IZABACHENE Lyes
LOCALISATION		RESULTAT	
Plafond		Amiante non détecté

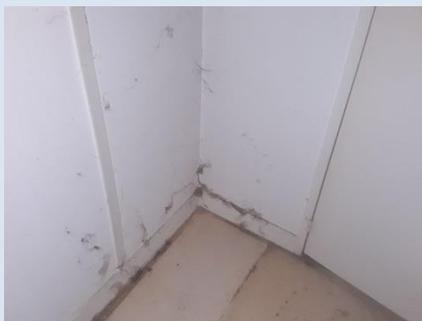
NOM DU CLIENT	NUMERO DU DOSSIER	PIECE OU LOCAL	
OPH77	40LAB0001 26/09/2019	Cuisine (RC)	
ELEMENT	DESCRIPTIF DU LABORATOIRE	DATE DE PRELEVEMENT	NOM DE L'OPERATEUR
Revêtement de sols	Revêtement souple beige	26/09/2019	IZABACHENE Lyes
LOCALISATION		RESULTAT	
Sol		Fr1:Amiante non détecté

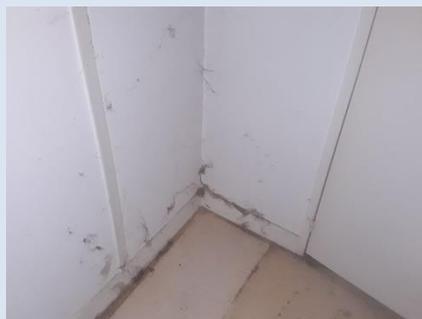
PIECE	ETAGE	ELEMENTS	DESCRIPTIF LABORATOIRE	REPERAGE	Echantillon	METHODE	ETAT	RESULTAT
Séjour	RC	Revêtement de sols	Colle polymère jaune non séparable + colle bitumineuse noire + ragréage gris non séparable + matériau blanc non séparable + matériau beige non séparable + peinture en faible quantité non séparable	Sol	40LAB0001P004	ZPSO	BON ETAT	Fr3:Amiante détecté (Chrysotile)
Cuisine	RC	Revêtement de sols	Colle polymère jaune non séparable + colle bitumineuse noire	Sol	40LAB0001P008	RESULTAT ANALYSE	DEGRADATION PARTIELLE	Fr2:Amiante détecté (Chrysotile)
Cellier	RC	Revêtement de sols	Colle polymère jaune non séparable + colle bitumineuse noire	Sol	40LAB0001P008	ZPSO	DEGRADATION PARTIELLE	Fr2:Amiante détecté (Chrysotile)
Salle de bains	RC	Revêtement de sols	Colle polymère jaune non séparable + colle bitumineuse noire	Sol	40LAB0001P008	ZPSO	DEGRADATION PARTIELLE	Fr2:Amiante détecté (Chrysotile)
WC	RC	Revêtement de sols	Colle polymère jaune non séparable + colle bitumineuse noire	Sol	40LAB0001P008	ZPSO	DEGRADATION PARTIELLE	Fr2:Amiante détecté (Chrysotile)

PRELEVEMENT : 40LAB0001P008			
NOM DU CLIENT	NUMERO DU DOSSIER	PIECE OU LOCAL	
OPH77	40LAB0001 26/09/2019	Cuisine (RC)	
ELEMENT	DESCRIPTIF DU LABORATOIRE	DATE DE PRELEVEMENT	NOM DE L'OPERATEUR
Revêtement de sols	Colle polymère jaune non séparable + colle bitumineuse noire	26/09/2019	IZABACHENE Lyes
LOCALISATION		RESULTAT	
Sol		Fr2:Amiante détecté (Chrysotile)

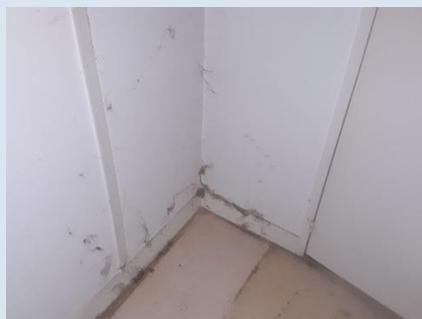
PRELEVEMENT : 40LAB0001P008			
NOM DU CLIENT	NUMERO DU DOSSIER	PIECE OU LOCAL	
OPH77	40LAB0001 26/09/2019	Cuisine (RC)	
ELEMENT	DESCRIPTIF DU LABORATOIRE	DATE DE PRELEVEMENT	NOM DE L'OPERATEUR
Revêtement de sols	Ragréage gris + matériau blanc en faible quantité non séparable	26/09/2019	IZABACHENE Lyes
LOCALISATION		RESULTAT	
Sol		Fr3:Amiante non détecté

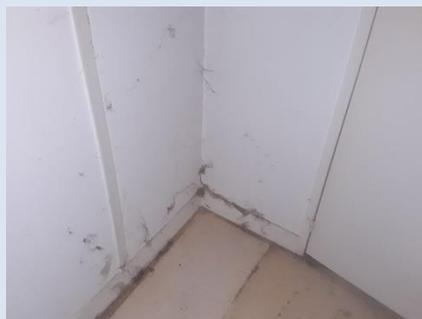
PRELEVEMENT : 40LAB0001P008			
NOM DU CLIENT	NUMERO DU DOSSIER	PIECE OU LOCAL	
OPH77	40LAB0001 26/09/2019	Cuisine (RC)	
ELEMENT	DESCRIPTIF DU LABORATOIRE	DATE DE PRELEVEMENT	NOM DE L'OPERATEUR
Revêtement de sols	Dalle dure cassante beige + colle polymère jaune non séparable + peinture non séparable	26/09/2019	IZABACHENE Lyes
LOCALISATION		RESULTAT	
Sol		Fr4:Amiante non détecté

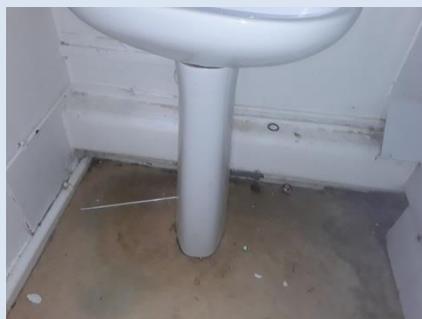
Salle de bains	RC	Conduit	Peintures multiples non séparable + matériau gris avec fibres visibles	Conduits	40LAB0001P009	RESULTAT ANALYSE	BON ETAT	Amiante détecté (Chrysotile)

PRELEVEMENT : 40LAB0001P009			
NOM DU CLIENT	NUMERO DU DOSSIER	PIECE OU LOCAL	
OPH77	40LAB0001 26/09/2019	Salle de bains (RC)	
ELEMENT	DESCRIPTIF DU LABORATOIRE	DATE DE PRELEVEMENT	NOM DE L'OPERATEUR
Conduit	Peintures multiples non séparable + matériau gris avec fibres visibles	26/09/2019	IZABACHENE Lyes
LOCALISATION		RESULTAT	
Conduits		Amiante détecté (Chrysotile)
