## Rapport de mission de repérage des matériaux et produits contenant de l'amiante avant réalisation de travaux

9 SQUARE MONTMIRAIL

77260 LA FERTE SOUS JOUARRE

RAPPORT N° :	40LAC0302	Laboratoire d'Analyses :	ITGA
Repérage réalisé le :	03/07/2018	Adresse laboratoire :	3 RUE ARMAND HERPIN LACROIX - CS 46537 35065 RENNES CEDEX
Accompagnateur :		Numéro d'accréditation :	1-5967
Par :	Guillaume ROGEZ	Organisme d'assurance professionnelle :	AXA France
N° certificat :	8073002	Adresse assurance :	313 Terrasses de l'Arche 92727 NANTERRE CEDEX
Date d'obtention :	09/10/2017	N° de contrat d'assurance :	10063271004
Organisme certificateur	BUREAU VERITAS 60 Avenue du General de Gaulle - Immeuble Le Guillaumet - 92046 PARIS LA DEFENSE	Date de validité :	31/12/2018

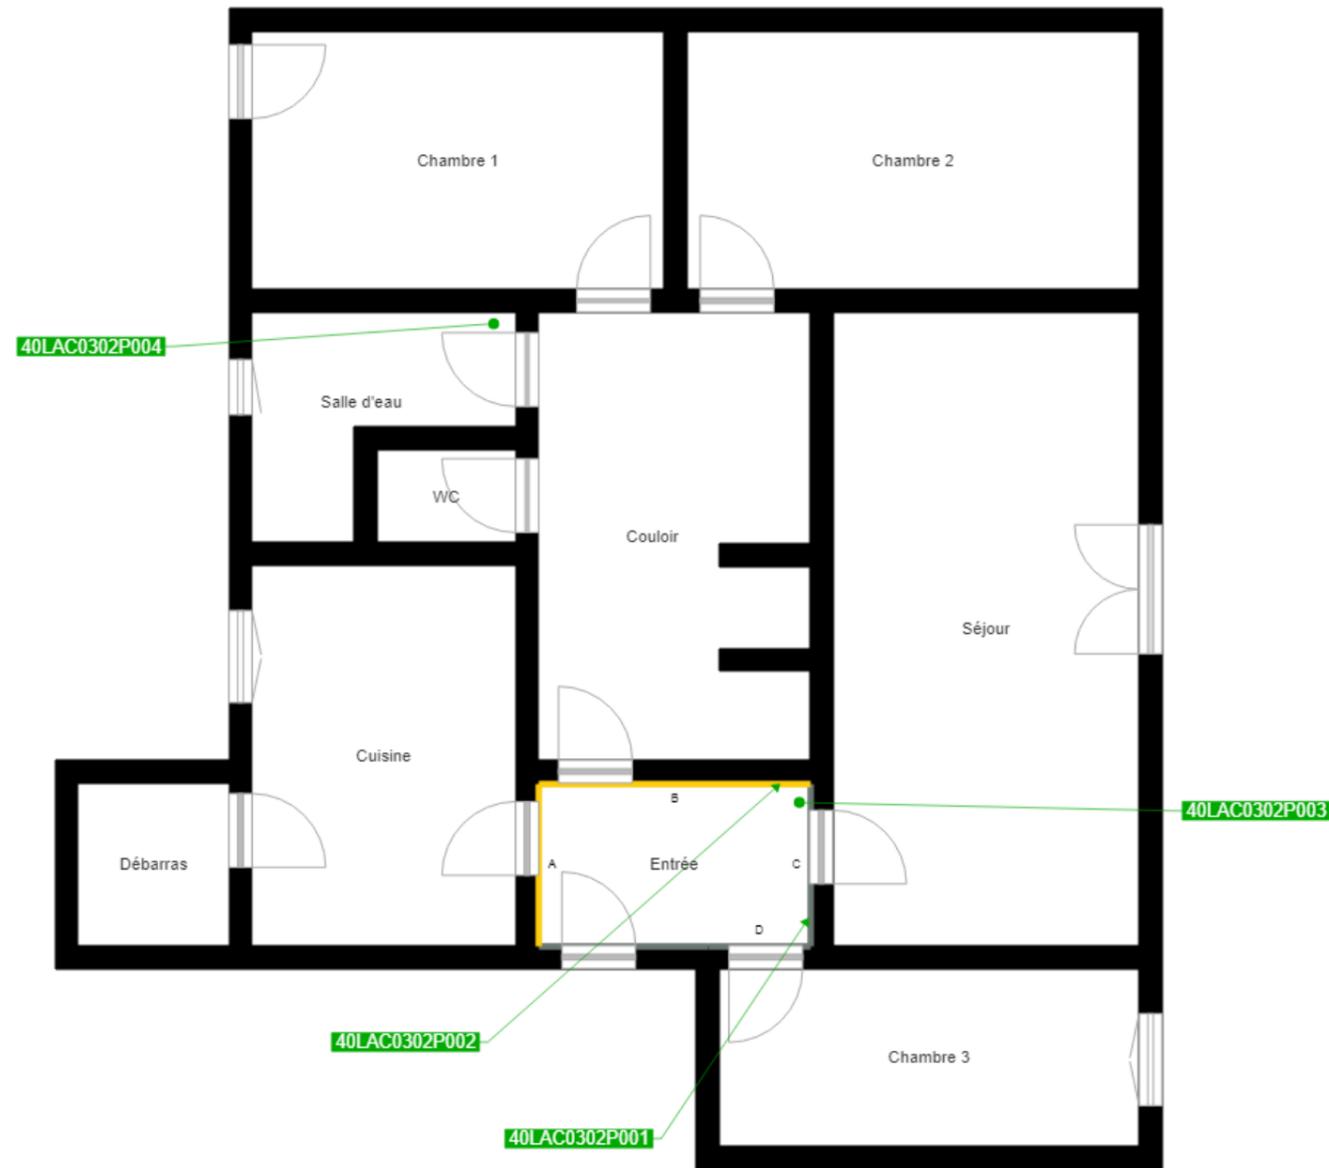
Murs périphériques / Plaques de plâtre
	Murs Bois
	Murs Brique
	Murs Béton brut
	Cloisons Plaques de plâtre
	Murs carreaux de plâtre
	Murs Béton / Enduit
	Murs porteurs et/ou mur de refend / Plaques de plâtre
	Murs périphériques / Doublage (plaque de plâtre + isolant)
	Torchis
	Murs Amiantés
	Murs Brique / Enduit
	Murs Brique plâtrière
	Murs Pierre

- Prélèvements de sol amiantés
- Prélèvements de sol non amiantés
- Prélèvements de plafonds amiantés
- Prélèvements de plafonds non amiantés
- Prélèvements de murs amiantés
- Prélèvements de murs non amiantés
- X Autres types de prélèvements amiantés
- X Autres types de prélèvements non amiantés
- /// Sol amianté
- /// Plafond amianté
- /// Sol et Plafond amiantés
