## Rapport de mission de repérage des matériaux et produits contenant de l'amiante avant réalisation de travaux

11 SQUARE MONTMIRAIL

77260 FERTE SOUS JOUARRE

**Rapport N° : 40LAD0101 21/09/2018**

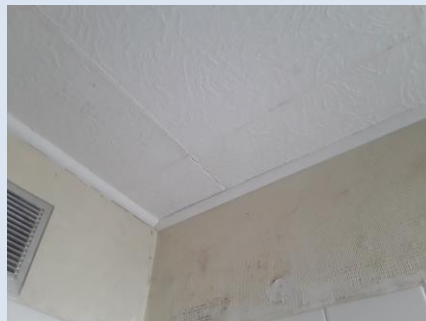
PRELEVEMENT : 40LAD0101P005			
NOM DU CLIENT	NUMERO DU DOSSIER		PIECE OU LOCAL
OPH77	40LAD0101 21/09/2018		Salle de bains
ELEMENT	DESCRIPTIF DU LABORATOIRE	DATE DE PRELEVEMENT	NOM DE L'OPERATEUR
Colle polystyrène	Colle beige + matériau en polystyrène blanc	21/09/2018	JULIEN Mickaël
LOCALISATION		RESULTAT	
Plafond		Amiante non détecté

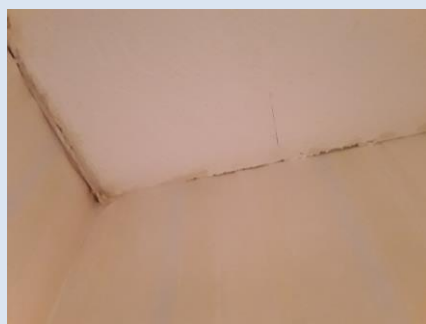
**PRELEVEMENT : 40LAD0101P007**

NOM DU CLIENT	NUMERO DU DOSSIER	PIECE OU LOCAL	
OPH77	40LAD0101 21/09/2018	Couloir	
ELEMENT	DESCRIPTIF DU LABORATOIRE	DATE DE PRELEVEMENT	NOM DE L'OPERATEUR
Colle polystyrène	Colle beige + matériau en polystyrène blanc + peinture	21/09/2018	JULIEN Mickaël
LOCALISATION		RESULTAT	
Plafond		Amiante non détecté

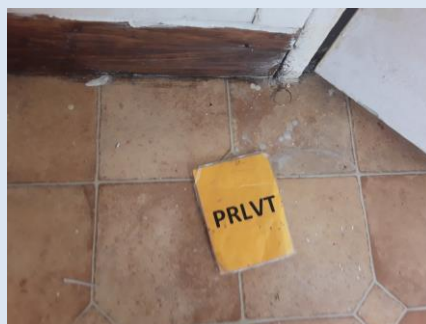
PRELEVEMENT : 40LAD0101P009			
NOM DU CLIENT	NUMERO DU DOSSIER	PIECE OU LOCAL	
OPH77	40LAD0101 21/09/2018	Séjour	
ELEMENT	DESCRIPTIF DU LABORATOIRE	DATE DE PRELEVEMENT	NOM DE L'OPERATEUR
Revêtement souple	Revêtement souple beige + colle polymère jaune non séparable + matériau compact hétérogène	21/09/2018	JULIEN Mickaël
LOCALISATION		RESULTAT	
Sol		Fr1:Amiante non détecté

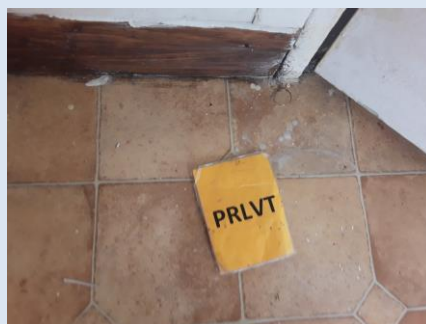
PRELEVEMENT : 40LAD0101P009			
NOM DU CLIENT	NUMERO DU DOSSIER	PIECE OU LOCAL	
OPH77	40LAD0101 21/09/2018	Séjour	
ELEMENT	DESCRIPTIF DU LABORATOIRE	DATE DE PRELEVEMENT	NOM DE L'OPERATEUR
Revêtement souple	Dalle dure cassante noire	21/09/2018	JULIEN Mickaël
LOCALISATION		RESULTAT	
Sol		Fr2:Amiante détecté (Chrysotile)

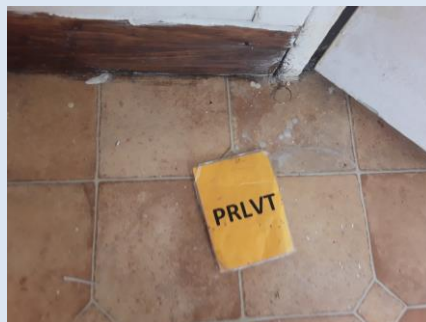
PRELEVEMENT : 40LAD0101P009			
NOM DU CLIENT	NUMERO DU DOSSIER	PIECE OU LOCAL	
OPH77	40LAD0101 21/09/2018	Séjour	
ELEMENT	DESCRIPTIF DU LABORATOIRE	DATE DE PRELEVEMENT	NOM DE L'OPERATEUR
Revêtement souple	Colle bitumineuse noire + ragréage gris non séparable + sous couche de ragréage blanche non séparable	21/09/2018	JULIEN Mickaël
LOCALISATION		RESULTAT	
Sol		Fr3:Amiante détecté (Chrysotile)

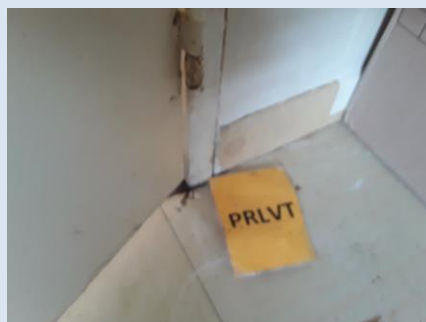
PRELEVEMENT : 40LAD0101P010			
NOM DU CLIENT	NUMERO DU DOSSIER	PIECE OU LOCAL	
OPH77	40LAD0101 21/09/2018	Cuisine	
ELEMENT	DESCRIPTIF DU LABORATOIRE	DATE DE PRELEVEMENT	NOM DE L'OPERATEUR
Colle plinthe	Colle beige + peintures multiples non séparable + couche plâtreuse blanche + carrelage	21/09/2018	JULIEN Mickaël
LOCALISATION		RESULTAT	
Mur F		Amiante non détecté

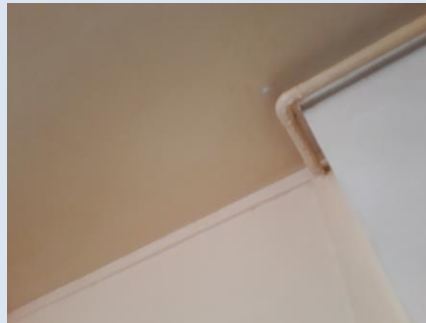
PRELEVEMENT : 40LAD0101P013			
NOM DU CLIENT	NUMERO DU DOSSIER	PIECE OU LOCAL	
OPH77	40LAD0101 21/09/2018	Cuisine	
ELEMENT	DESCRIPTIF DU LABORATOIRE	DATE DE PRELEVEMENT	NOM DE L'OPERATEUR
Enduit béton	Enduit plâtreux blanc en vrac + peintures multiples non séparable	21/09/2018	JULIEN Mickaël
LOCALISATION		RESULTAT	
Plafond		Amiante non détecté
