Rapport de mission de repérage des matériaux et produits contenant de l'amiante avant réalisation de travaux

13 SQUARE MONTMIRAIL APT 2

77260 FERTE SOUS JOUARRE

RAPPORT N° :	40LAE0002	Laboratoire d'Analyses :	ITGA
Repérage réalisé le :	28/09/2017	Adresse laboratoire :	3 RUE ARMAND HERPIN LACROIX - CS 46537 35065 RENNES CEDEX
Accompagnateur :		Numéro d'accréditation :	1-5967
Par :	Tristan BRUNOT	Organisme d'assurance professionnelle :	ALLIANZ
N° certificat :	CPDI 3541	Adresse assurance :	Direction Opérations Entreprises 5C Esplanade Charles de Gaulle 33081 BORDEAUX CEDEX
Date d'obtention :	06/08/2015	N° de contrat d'assurance :	55897385
Organisme certificateur	I.CERT PARC EDONIA - BAT G - RUE DE LA TERRE VICTORIA - 35760 SAINT GREGOIRE	Date de validité :	31/12/2017

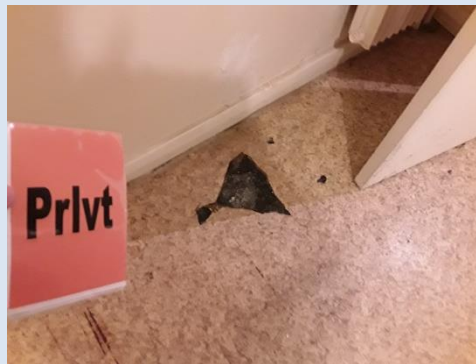
PRELEVEMENT : 40LAE0002P002			
NOM DU CLIENT	NUMERO DU DOSSIER		PIECE OU LOCAL
OPH77	40LAE0002 28/09/2017		Cuisine
ELEMENT	DESCRIPTIF DU LABORATOIRE	DATE DE PRELEVEMENT	NOM DE L'OPERATEUR
Revêtement souple	Revêtement souple beige + colle polymère jaune avec poussières non séparable + ragréage gris + peinture non séparable	28/09/2017	BRUNIOT Tristan
LOCALISATION		RESULTAT	
Sol		Amiante non détecté

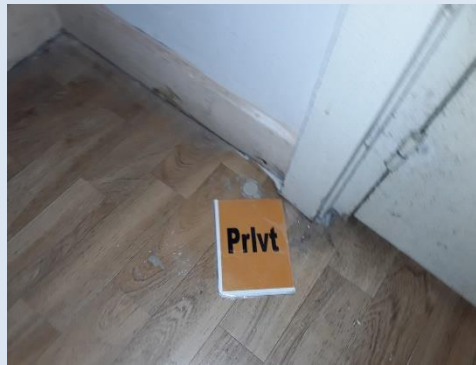
PRELEVEMENT : 40LAE0002P003			
NOM DU CLIENT	NUMERO DU DOSSIER		PIECE OU LOCAL
OPH77	40LAE0002 28/09/2017		Chambre 1
ELEMENT	DESCRIPTIF DU LABORATOIRE	DATE DE PRELEVEMENT	NOM DE L'OPERATEUR
Revêtement souple	Colle polymère jaune non séparable + ragréage gris + colle bitumineuse noire non séparable	28/09/2017	BRUNOT Tristan
LOCALISATION		RESULTAT	
Sol		Fr2:Amiante détecté (Chrysotile)	
EMPLACEMENT

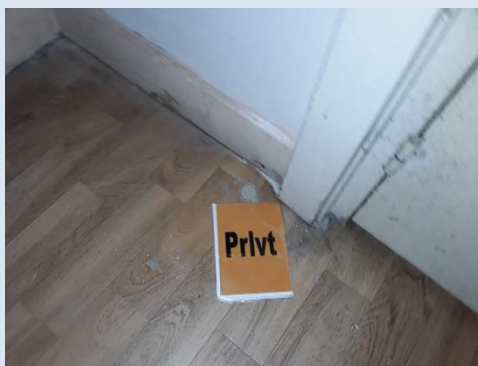
PRELEVEMENT : 40LAE0002P003			
NOM DU CLIENT	NUMERO DU DOSSIER		PIECE OU LOCAL
OPH77	40LAE0002 28/09/2017		Chambre 1
ELEMENT	DESCRIPTIF DU LABORATOIRE	DATE DE PRELEVEMENT	NOM DE L'OPERATEUR
Revêtement souple	Matériau compact beige hétérogène	28/09/2017	BRUNOT Tristan
LOCALISATION		RESULTAT	
Sol		Fr4:Amiante non détecté

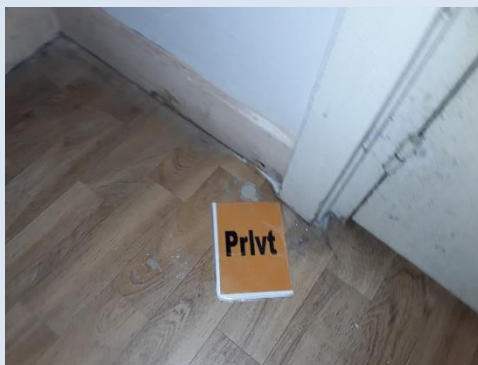
PRELEVEMENT : 40LAE0002P003			
NOM DU CLIENT	NUMERO DU DOSSIER		PIECE OU LOCAL
OPH77	40LAE0002 28/09/2017		Chambre 1
ELEMENT	DESCRIPTIF DU LABORATOIRE	DATE DE PRELEVEMENT	NOM DE L'OPERATEUR
Revêtement souple	Revêtement souple marron	28/09/2017	BRUNOT Tristan
LOCALISATION		RESULTAT	
Sol		Fr1:Amiante non détecté

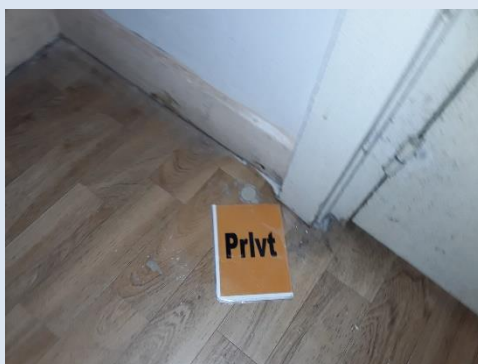
PRELEVEMENT : 40LAE0002P003			
NOM DU CLIENT	NUMERO DU DOSSIER		PIECE OU LOCAL
OPH77	40LAE0002 28/09/2017		Chambre 1
ELEMENT	DESCRIPTIF DU LABORATOIRE	DATE DE PRELEVEMENT	NOM DE L'OPERATEUR
Revêtement souple	Dalle dure cassante grise	28/09/2017	BRUNOT Tristan
LOCALISATION		RESULTAT	
Sol		Fr3:Amiante détecté (Chrysotile)

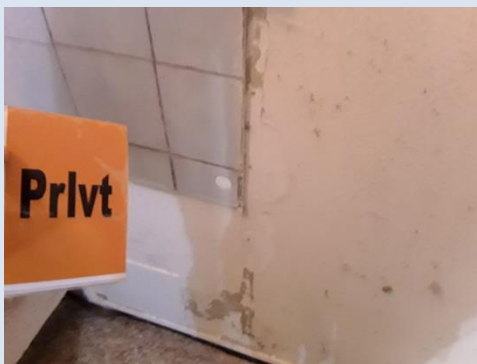
PRELEVEMENT : 40LAE0002P006			
NOM DU CLIENT	NUMERO DU DOSSIER		PIECE OU LOCAL
OPH77	40LAE0002 28/09/2017		Salle de bains
ELEMENT	DESCRIPTIF DU LABORATOIRE	DATE DE PRELEVEMENT	NOM DE L'OPERATEUR
Faïence 2	Colle beige + couche plâtreuse blanche non séparable + carrelage	28/09/2017	BRUNOT Tristan
LOCALISATION		RESULTAT	
Mur B		Amiante non détecté

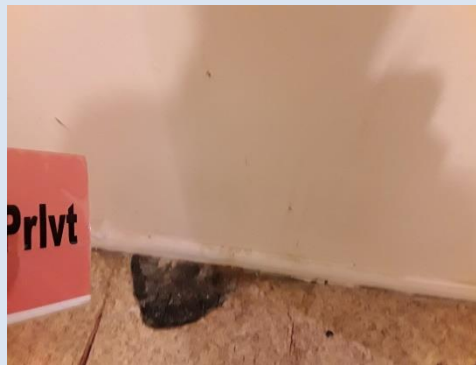
PRELEVEMENT : 40LAE0002P010			
NOM DU CLIENT	NUMERO DU DOSSIER		PIECE OU LOCAL
OPH77	40LAE0002 28/09/2017		Cuisine
ELEMENT	DESCRIPTIF DU LABORATOIRE	DATE DE PRELEVEMENT	NOM DE L'OPERATEUR
Enduit béton	Enduit plâtreux blanc en vrac + peintures multiples non séparable	28/09/2017	BRUNOT Tristan
LOCALISATION		RESULTAT	
Mur A		Amiante non détecté

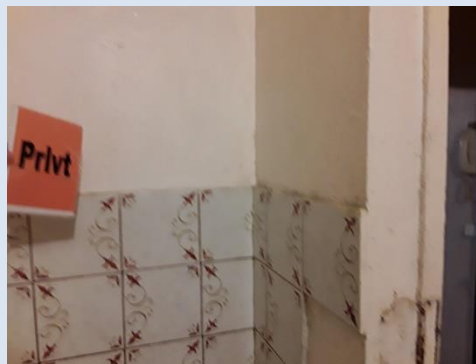
PRELEVEMENT : 40LAE0002P011			
NOM DU CLIENT	NUMERO DU DOSSIER		PIECE OU LOCAL
OPH77	40LAE0002 28/09/2017		Cuisine
ELEMENT	DESCRIPTIF DU LABORATOIRE	DATE DE PRELEVEMENT	NOM DE L'OPERATEUR
Enduit	Enduit plâtreux blanc en vrac + peinture non séparable + papier non séparable	28/09/2017	BRUNIOT Tristan
LOCALISATION		RESULTAT	
Mur D		Amiante non détecté

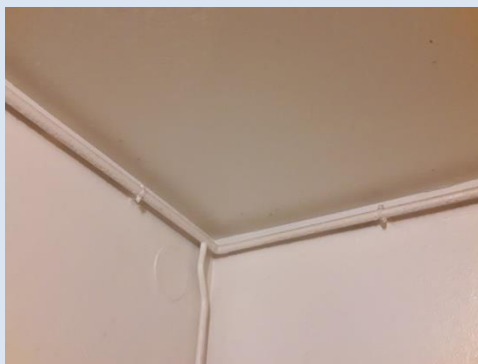
PRELEVEMENT : 40LAE0002P012			
NOM DU CLIENT	NUMERO DU DOSSIER		PIECE OU LOCAL
OPH77	40LAE0002 28/09/2017		Cuisine
ELEMENT	DESCRIPTIF DU LABORATOIRE	DATE DE PRELEVEMENT	NOM DE L'OPERATEUR
Enduit béton	Enduit plâtreux blanc en vrac + peinture non séparable	28/09/2017	BRUNOT Tristan
LOCALISATION		RESULTAT	
Plafond		Amiante non détecté

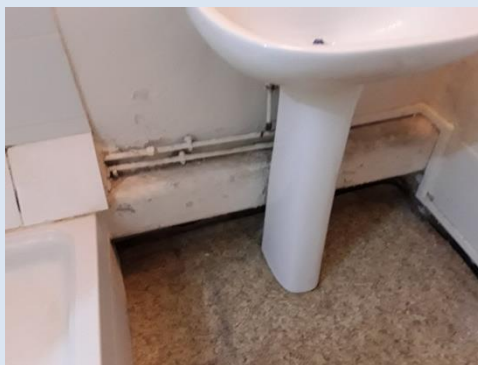
PIECE	ETAGE	ELEMENTS	N° Echantillon	REPERAGE	ETAT	RESULTAT	METHODE
Salle de bains	RC	Conduit Amiante ciment	40LAE0002P013	Mur A	DEGRADATION PARTIELLE	Amiante détectée	JP
Entrée	RC	Dalle de sol	40LAE0002P001	Sol	DEGRADATION PARTIELLE	Fr1:Amiante détecté (Chrysotile)	Z S O
Entrée	RC	Dalle de sol	40LAE0002P001	Sol	DEGRADATION PARTIELLE	Fr2:Amiante détecté (Chrysotile)	Z S O
Chambre 2	RC	Dalle de sol	40LAE0002P001	Sol	DEGRADATION PARTIELLE	Fr1:Amiante détecté (Chrysotile)	Z S O
Chambre 2	RC	Dalle de sol	40LAE0002P001	Sol	DEGRADATION PARTIELLE	Fr2:Amiante détecté (Chrysotile)	Z S O
Dégagement	RC	Dalle de sol	40LAE0002P001	Sol	DEGRADATION PARTIELLE	Fr1:Amiante détecté (Chrysotile)	Z S O
Dégagement	RC	Dalle de sol	40LAE0002P001	Sol	DEGRADATION PARTIELLE	Fr2:Amiante détecté (Chrysotile)	Z S O
Séjour	RC	Revêtement souple	40LAE0002P004	Sol	DEGRADATION PARTIELLE	Fr1:Amiante détecté (Chrysotile)	Z S O
Chambre 1	RC	Revêtement souple	40LAE0002P003	Sol	BON ETAT	Fr2:Amiante détecté (Chrysotile)	Z S O

PRELEVEMENT : 40LAE0002P013			
NOM DU CLIENT	NUMERO DU DOSSIER		PIECE OU LOCAL
OPH77	40LAE0002 28/09/2017		Salle de bains
ELEMENT	DESCRIPTIF DU LABORATOIRE	DATE DE PRELEVEMENT	NOM DE L'OPERATEUR
Conduit Amiante ciment		28/09/2017	BRUNOT Tristan
LOCALISATION		RESULTAT	
Mur A
