Rapport de mission de repérage des matériaux et produits contenant de l'amiante avant réalisation de travaux

Norme NF X 46-020 V .2017

13 SQUARE MONTMIRAIL

77260 FERTE SOUS JOUARRE

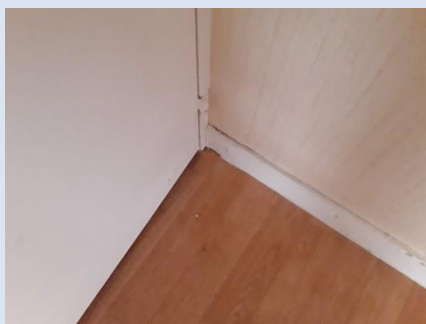
EMPLACEMENT

PRELEVEMENT : 40LAE0003P001			
NOM DU CLIENT	NUMERO DU DOSSIER	PIECE OU LOCAL	
OPH77	40LAE0003 15/07/2019	Chambre 2 (Rez de chaussée)	
ELEMENT	DESCRIPTIF DU LABORATOIRE	DATE DE PRELEVEMENT	NOM DE L'OPERATEUR
Revêtement souple	Matériau souple de type revêtement de sol (beige)	15/07/2019	JULIEN Mickaël
LOCALISATION		RESULTAT	
Sol		AmianteNonDetecte

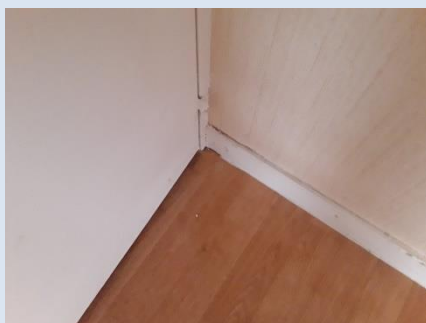
EMPLACEMENT

PRELEVEMENT : 40LAE0003P001			
NOM DU CLIENT	NUMERO DU DOSSIER	PIECE OU LOCAL	
OPH77	40LAE0003 15/07/2019	Chambre 2 (Rez de chaussée)	
ELEMENT	DESCRIPTIF DU LABORATOIRE	DATE DE PRELEVEMENT	NOM DE L'OPERATEUR
Revêtement souple	Matériau souple de type revêtement de sol (marron) ; matériau de type colle (jaune)	15/07/2019	JULIEN Mickaël
LOCALISATION		RESULTAT	
Sol		AmianteNonDetecte

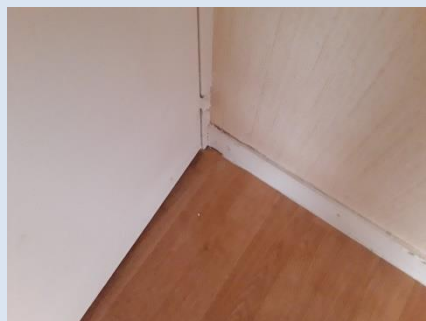
EMPLACEMENT

PIECE	ETAGE	ELEMENTS	DESCRIPTIF LABORATOIRE	Echantillon	REPERAGE	ETAT	RESULTAT
Chambre 2	Rez de chaussée	Revêtement souple	Matériau semi-dur de type dalle de sol (gris)	40LAE0003P001	Sol	DEGRADATION PARTIELLE	Amiante Detecte

PRELEVEMENT : 40LAE0003P001			
NOM DU CLIENT	NUMERO DU DOSSIER	PIECE OU LOCAL	
OPH77	40LAE0003 15/07/2019	Chambre 2 (Rez de chaussée)	
ELEMENT	DESCRIPTIF DU LABORATOIRE	DATE DE PRELEVEMENT	NOM DE L'OPERATEUR
Revêtement souple	Matériau semi-dur de type dalle de sol (gris)	15/07/2019	JULIEN Mickaël
LOCALISATION		RESULTAT	
Sol		AmianteDetecte

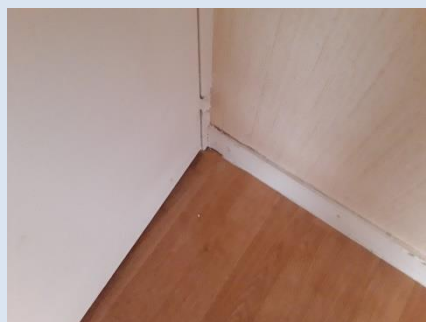
EMPLACEMENT

PIECE	ETAGE	ELEMENTS	DESCRIPTIF LABORATOIRE	Echantillon	REPERAGE	ETAT	RESULTAT
Chambre 2	Rez de chaussée	Revêtement souple	Matériau de type colle (jaune) ; matériau de type colle bitumineux (noir) ; matériau semi-dur de type ragréage (gris)	40LAE0003P001	Sol	DEGRADATION PARTIELLE	Amiante Detecte
Cuisine	Rez de chaussée	Revêtement souple	Matériau de type colle (jaune) ; matériau semi-dur (blanc) ; matériau de type colle bitumineux (noir) ; matériau semi-dur (gris)	40LAE0003P003	Sol	DEGRADATION PARTIELLE	Amiante Detecte

PRELEVEMENT : 40LAE0003P001			
NOM DU CLIENT	NUMERO DU DOSSIER	PIECE OU LOCAL	
OPH77	40LAE0003 15/07/2019	Chambre 2 (Rez de chaussée)	
ELEMENT	DESCRIPTIF DU LABORATOIRE	DATE DE PRELEVEMENT	NOM DE L'OPERATEUR
Revêtement souple	Matériau de type colle (jaune) ; matériau de type colle bitumineux (noir) ; matériau semi-dur de type ragréage (gris)	15/07/2019	JULIEN Mickaël
LOCALISATION		RESULTAT	
Sol		AmianteDetecte

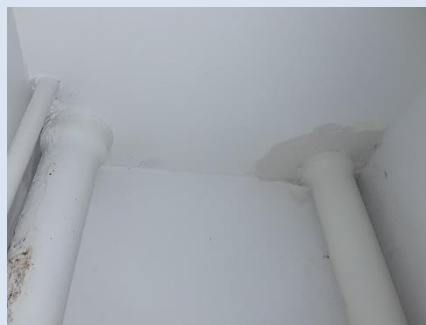
EMPLACEMENT

PRELEVEMENT : 40LAE0003P002			
NOM DU CLIENT	NUMERO DU DOSSIER	PIECE OU LOCAL	
OPH77	40LAE0003 15/07/2019	WC (Rez de chaussée)	
ELEMENT	DESCRIPTIF DU LABORATOIRE	DATE DE PRELEVEMENT	NOM DE L'OPERATEUR
Enduit béton	Matériau de type système d'enduit peinture (blanc)	15/07/2019	JULIEN Mickaël
LOCALISATION		RESULTAT	
Plafond		AmianteNonDetecte

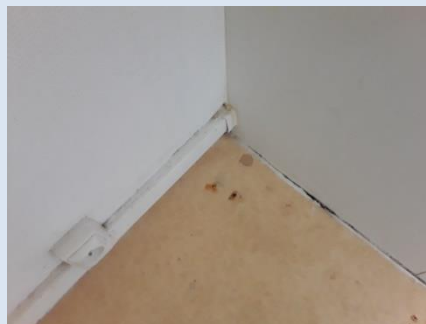
EMPLACEMENT

PRELEVEMENT : 40LAE0003P003			
NOM DU CLIENT	NUMERO DU DOSSIER	PIECE OU LOCAL	
OPH77	40LAE0003 15/07/2019	Cuisine (Rez de chaussée)	
ELEMENT	DESCRIPTIF DU LABORATOIRE	DATE DE PRELEVEMENT	NOM DE L'OPERATEUR
Revêtement souple	Matériau semi-dur de type dalle de sol (beige)	15/07/2019	JULIEN Mickaël
LOCALISATION		RESULTAT	
Sol		AmianteNonDetecte

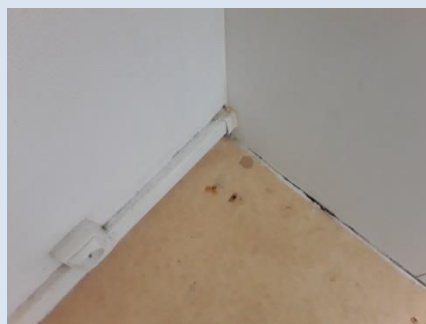
EMPLACEMENT

PRELEVEMENT : 40LAE0003P003			
NOM DU CLIENT	NUMERO DU DOSSIER	PIECE OU LOCAL	
OPH77	40LAE0003 15/07/2019	Cuisine (Rez de chaussée)	
ELEMENT	DESCRIPTIF DU LABORATOIRE	DATE DE PRELEVEMENT	NOM DE L'OPERATEUR
Revêtement souple	Matériau de type colle (jaune) ; matériau semi-dur (blanc) ; matériau de type colle bitumineux (noir) ; matériau semi-dur (gris)	15/07/2019	JULIEN Mickaël
LOCALISATION		RESULTAT	
Sol		AmianteDetecte

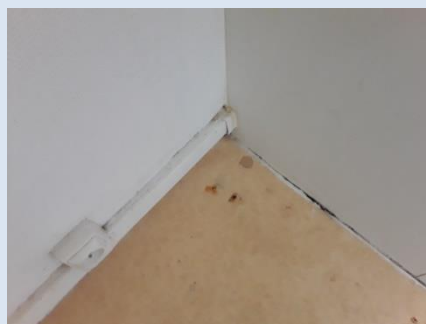
EMPLACEMENT

PRELEVEMENT : 40LAE0003P003			
NOM DU CLIENT	NUMERO DU DOSSIER	PIECE OU LOCAL	
OPH77	40LAE0003 15/07/2019	Cuisine (Rez de chaussée)	
ELEMENT	DESCRIPTIF DU LABORATOIRE	DATE DE PRELEVEMENT	NOM DE L'OPERATEUR
Revêtement souple	Matériau souple de type revêtement de sol (beige)	15/07/2019	JULIEN Mickaël
LOCALISATION		RESULTAT	
Sol		AmianteNonDetecte
