Rapport de mission de repérage des matériaux et produits contenant de l'amiante avant réalisation de travaux

15 SQUARE MONTMIRAIL LGT 3

77260 LA FERTE SOUS JOUARRE

RAPPORT N° :	40LAF0003	Laboratoire d'Analyses :	ITGA
Repérage réalisé le :	02/01/2018	Adresse laboratoire :	3 RUE ARMAND HERPIN LACROIX - CS 46537 35065 RENNES CEDEX
Accompagnateur :		Numéro d'accréditation :	1-5967
Par :	Tristan BRUNOT	Organisme d'assurance professionnelle :	ALLIANZ
N° certificat :	CPDI 3541	Adresse assurance :	Direction Opérations Entreprises 5C Esplanade Charles de Gaulle 33081 BORDEAUX CEDEX
Date d'obtention :	27/12/2017	N° de contrat d'assurance :	55897385
Organisme certificateur	I.CERT PARC EDONIA - BAT G - RUE DE LA TERRE VICTORIA - 35760 SAINT GREGOIRE	Date de validité :	31/12/2017

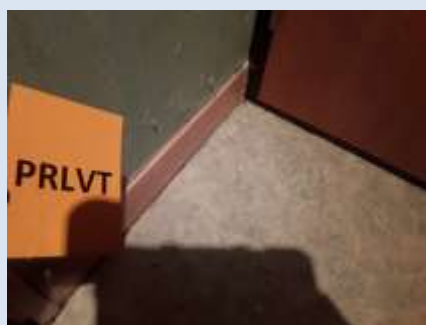
PRELEVEMENT : 40LAF0003P001			
NOM DU CLIENT	NUMERO DU DOSSIER	PIECE OU LOCAL	
OPH77	40LAF0003 02/01/2018	Entrée	
ELEMENT	DESCRIPTIF DU LABORATOIRE	DATE DE PRELEVEMENT	NOM DE L'OPERATEUR
Revêtement souple	Revêtement souple gris	02/01/2018	BRUNOT Tristan
LOCALISATION		RESULTAT	
Sol		Fr1:Amiante non détecté

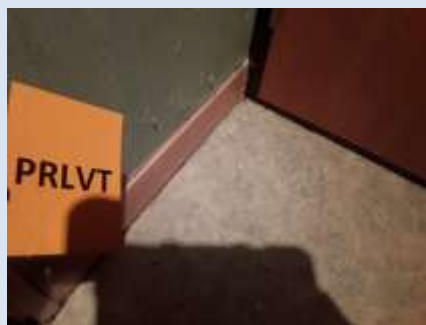
PRELEVEMENT : 40LAF0003P001			
NOM DU CLIENT	NUMERO DU DOSSIER	PIECE OU LOCAL	
OPH77	40LAF0003 02/01/2018	Entrée	
ELEMENT	DESCRIPTIF DU LABORATOIRE	DATE DE PRELEVEMENT	NOM DE L'OPERATEUR
Revêtement souple	Colle polymère jaune en faible quantité avec poussières non séparable + peinture en faible quantité non séparable + matériau gris en faible quantité non séparable	02/01/2018	BRUNOT Tristan
LOCALISATION		RESULTAT	
Sol		Fr2:Amiante détecté (Chrysotile)

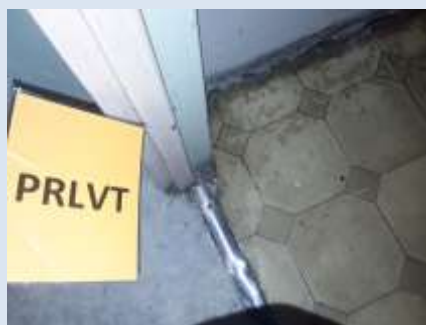
PRELEVEMENT : 40LAF0003P002			
NOM DU CLIENT	NUMERO DU DOSSIER	PIECE OU LOCAL	
OPH77	40LAF0003 02/01/2018	Dégagement	
ELEMENT	DESCRIPTIF DU LABORATOIRE	DATE DE PRELEVEMENT	NOM DE L'OPERATEUR
Revêtement souple	Revêtement souple beige + colle polymère jaune en faible quantité avec poussières non séparable + peinture en faible quantité non séparable	02/01/2018	BRUNOT Tristan
LOCALISATION		RESULTAT	
Sol		Amiante non détecté

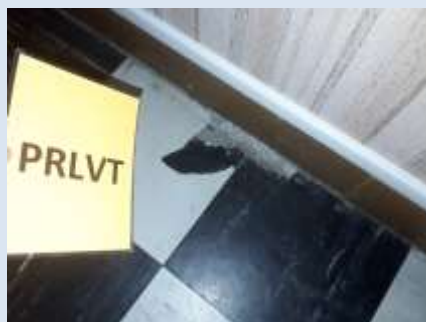
PRELEVEMENT : 40LAF0003P003			
NOM DU CLIENT	NUMERO DU DOSSIER	PIECE OU LOCAL	
OPH77	40LAF0003 02/01/2018	Séjour	
ELEMENT	DESCRIPTIF DU LABORATOIRE	DATE DE PRELEVEMENT	NOM DE L'OPERATEUR
Dalle de sol	Dalle dure cassante grise	02/01/2018	BRUNOT Tristan
LOCALISATION		RESULTAT	
Sol		Fr1:Amiante détecté (Chrysotile)

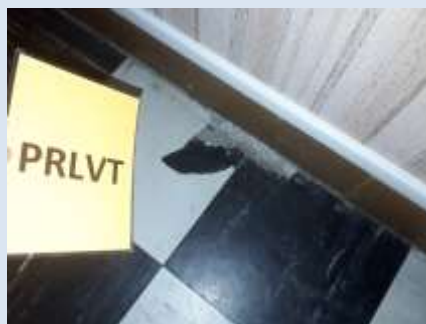
PRELEVEMENT : 40LAF0003P003			
NOM DU CLIENT	NUMERO DU DOSSIER	PIECE OU LOCAL	
OPH77	40LAF0003 02/01/2018	Séjour	
ELEMENT	DESCRIPTIF DU LABORATOIRE	DATE DE PRELEVEMENT	NOM DE L'OPERATEUR
Dalle de sol	Colle bitumineuse noire non séparable + ragréage gris en vrac non séparable + peinture en faible quantité non séparable	02/01/2018	BRUNOT Tristan
LOCALISATION		RESULTAT	
Sol		Fr2:Amiante détecté (Chrysotile)

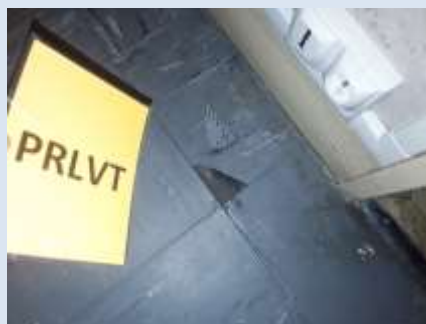
PRELEVEMENT : 40LAF0003P004			
NOM DU CLIENT	NUMERO DU DOSSIER	PIECE OU LOCAL	
OPH77	40LAF0003 02/01/2018	Chambre 1	
ELEMENT	DESCRIPTIF DU LABORATOIRE	DATE DE PRELEVEMENT	NOM DE L'OPERATEUR
Dalle de sol	Dalle dure cassante grise	02/01/2018	BRUNOT Tristan
LOCALISATION		RESULTAT	
Sol		Fr1:Amiante détecté (Chrysotile)

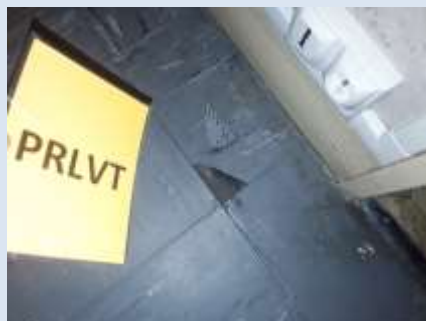
PRELEVEMENT : 40LAF0003P004

NOM DU CLIENT	NUMERO DU DOSSIER	PIECE OU LOCAL	
OPH77	40LAF0003 02/01/2018	Chambre 1	
ELEMENT	DESCRIPTIF DU LABORATOIRE	DATE DE PRELEVEMENT	NOM DE L'OPERATEUR
Dalle de sol	Colle bitumineuse noire	02/01/2018	BRUNOT Tristan
LOCALISATION		RESULTAT	
Sol		Fr2:Amiante détecté (Chrysotile)

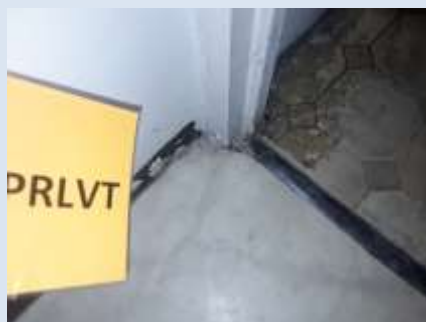
PRELEVEMENT : 40LAF0003P005

NOM DU CLIENT	NUMERO DU DOSSIER	PIECE OU LOCAL	
OPH77	40LAF0003 02/01/2018	Salle de bains	
ELEMENT	DESCRIPTIF DU LABORATOIRE	DATE DE PRELEVEMENT	NOM DE L'OPERATEUR
Revêtement souple	Revêtement souple beige + colle polymère jaune en faible quantité avec poussières non séparable	02/01/2018	BRUNOT Tristan
LOCALISATION		RESULTAT	
Sol		Amiante non détecté

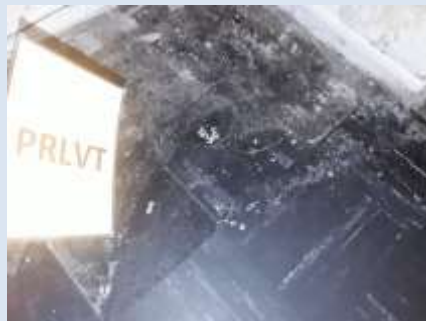
PRELEVEMENT : 40LAF0003P006			
NOM DU CLIENT	NUMERO DU DOSSIER	PIECE OU LOCAL	
OPH77	40LAF0003 02/01/2018	Cuisine	
ELEMENT	DESCRIPTIF DU LABORATOIRE	DATE DE PRELEVEMENT	NOM DE L'OPERATEUR
Dalle de sol	Dalle dure cassante noire	02/01/2018	BRUNOT Tristan
LOCALISATION		RESULTAT	
Sol		Fr1:Amiante détecté (Chrysotile)

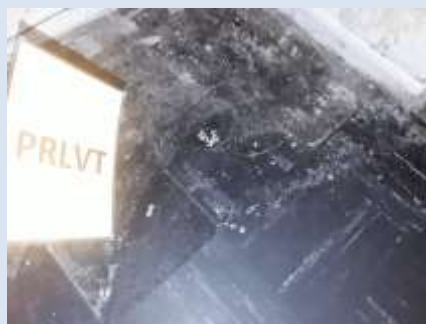
PRELEVEMENT : 40LAF0003P006			
NOM DU CLIENT	NUMERO DU DOSSIER	PIECE OU LOCAL	
OPH77	40LAF0003 02/01/2018	Cuisine	
ELEMENT	DESCRIPTIF DU LABORATOIRE	DATE DE PRELEVEMENT	NOM DE L'OPERATEUR
Dalle de sol	Colle bitumineuse noire non séparable + ragréage gris en vrac non séparable + peinture en faible quantité non séparable	02/01/2018	BRUNOT Tristan
LOCALISATION		RESULTAT	
Sol		Fr2:Amiante détecté (Chrysotile)

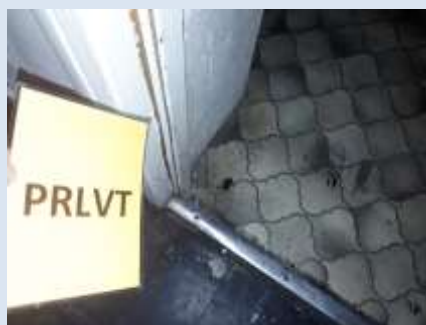
PRELEVEMENT : 40LAF0003P007

NOM DU CLIENT	NUMERO DU DOSSIER	PIECE OU LOCAL	
OPH77	40LAF0003 02/01/2018	Cellier	
ELEMENT	DESCRIPTIF DU LABORATOIRE	DATE DE PRELEVEMENT	NOM DE L'OPERATEUR
Revêtement souple	Revêtement souple marron + colle polymère jaune avec poussières non séparable + papier non séparable + peinture en faible quantité non séparable	02/01/2018	BRUNOT Tristan
LOCALISATION		RESULTAT	
Sol		Amiante non détecté

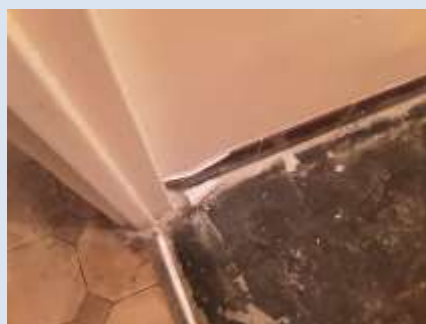
PRELEVEMENT : 40LAF0003P008

NOM DU CLIENT	NUMERO DU DOSSIER	PIECE OU LOCAL	
OPH77	40LAF0003 02/01/2018	WC	
ELEMENT	DESCRIPTIF DU LABORATOIRE	DATE DE PRELEVEMENT	NOM DE L'OPERATEUR
Plinthes	Colle beige + couche plâtreuse blanche en vrac non séparable + papier non séparable + peinture non séparable + carrelage	02/01/2018	BRUNOT Tristan
LOCALISATION		RESULTAT	
Mur A		Amiante non détecté

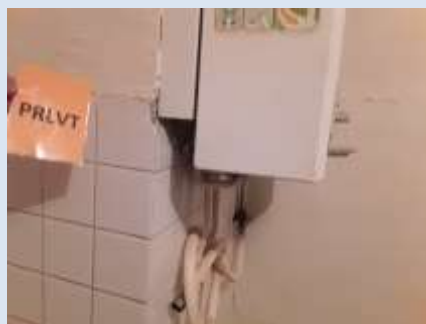
PRELEVEMENT : 40LAF0003P009			
NOM DU CLIENT	NUMERO DU DOSSIER	PIECE OU LOCAL	
OPH77	40LAF0003 02/01/2018	Cuisine	
ELEMENT	DESCRIPTIF DU LABORATOIRE	DATE DE PRELEVEMENT	NOM DE L'OPERATEUR
Faïence 1	Colle beige en vrac non séparable + peintures multiples non séparable + joint cassant blanc + carrelage	02/01/2018	BRUNOT Tristan
LOCALISATION		RESULTAT	
Mur A		Amiante non détecté

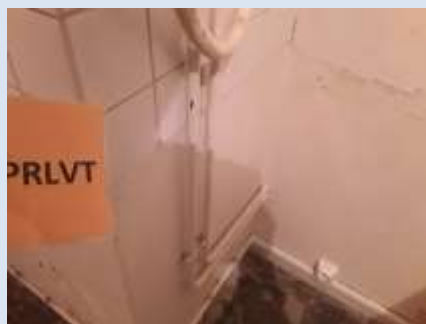
PRELEVEMENT : 40LAF0003P010			
NOM DU CLIENT	NUMERO DU DOSSIER	PIECE OU LOCAL	
OPH77	40LAF0003 02/01/2018	Cuisine	
ELEMENT	DESCRIPTIF DU LABORATOIRE	DATE DE PRELEVEMENT	NOM DE L'OPERATEUR
Peinture	Peintures multiples en vrac	02/01/2018	BRUNOT Tristan
LOCALISATION		RESULTAT	
Mur A		Amiante non détecté

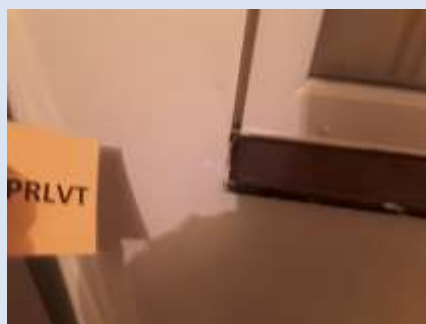
PRELEVEMENT : 40LAF0003P011			
NOM DU CLIENT	NUMERO DU DOSSIER	PIECE OU LOCAL	
OPH77	40LAF0003 02/01/2018	Cuisine	
ELEMENT	DESCRIPTIF DU LABORATOIRE	DATE DE PRELEVEMENT	NOM DE L'OPERATEUR
Enduit béton	Enduit plâtreux blanc en vrac + peinture non séparable	02/01/2018	BRUNOT Tristan
LOCALISATION		RESULTAT	
Mur B		Amiante non détecté

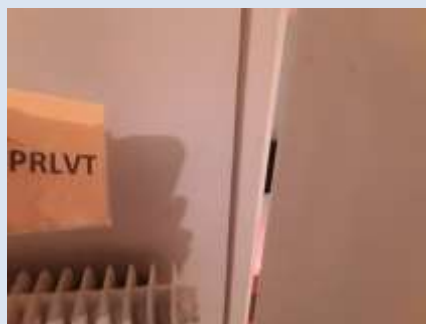
PRELEVEMENT : 40LAF0003P012			
NOM DU CLIENT	NUMERO DU DOSSIER	PIECE OU LOCAL	
OPH77	40LAF0003 02/01/2018	Cuisine	
ELEMENT	DESCRIPTIF DU LABORATOIRE	DATE DE PRELEVEMENT	NOM DE L'OPERATEUR
Enduit	Enduit plâtreux blanc en vrac + peintures multiples non séparable	02/01/2018	BRUNOT Tristan
LOCALISATION		RESULTAT	
Mur D		Amiante non détecté

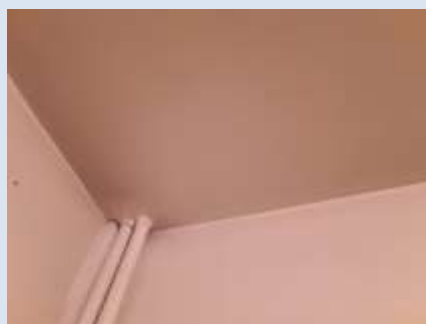
PRELEVEMENT : 40LAF0003P013			
NOM DU CLIENT	NUMERO DU DOSSIER	PIECE OU LOCAL	
OPH77	40LAF0003 02/01/2018	Cuisine	
ELEMENT	DESCRIPTIF DU LABORATOIRE	DATE DE PRELEVEMENT	NOM DE L'OPERATEUR
Enduit béton	Enduit plâtreux blanc en vrac non séparable + peintures multiples non séparable	02/01/2018	BRUNOT Tristan
LOCALISATION		RESULTAT	
Plafond		Amiante non détecté

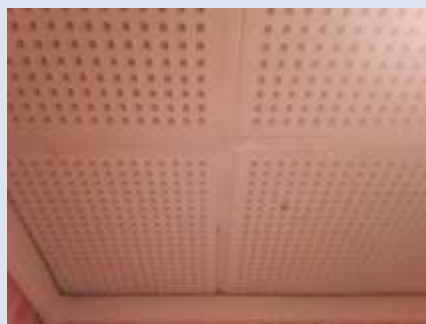
PRELEVEMENT : 40LAF0003P014			
NOM DU CLIENT	NUMERO DU DOSSIER	PIECE OU LOCAL	
OPH77	40LAF0003 02/01/2018	Entrée	
ELEMENT	DESCRIPTIF DU LABORATOIRE	DATE DE PRELEVEMENT	NOM DE L'OPERATEUR
Dalle de faux-plafonds	Matériau plâtreux en vrac + carton non séparable + peinture non séparable	02/01/2018	BRUNOT Tristan
LOCALISATION		RESULTAT	
Plafond		Amiante non détecté

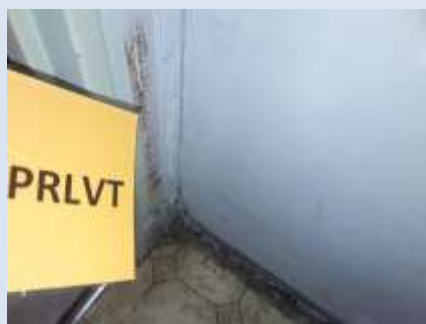
PRELEVEMENT : 40LAF0003P015			
NOM DU CLIENT	NUMERO DU DOSSIER	PIECE OU LOCAL	
OPH77	40LAF0003 02/01/2018	Dégagement	
ELEMENT	DESCRIPTIF DU LABORATOIRE	DATE DE PRELEVEMENT	NOM DE L'OPERATEUR
Enduit béton	Enduit plâtreux blanc en vrac + peinture non séparable	02/01/2018	BRUNOT Tristan
LOCALISATION		RESULTAT	
Mur A		Amiante non détecté

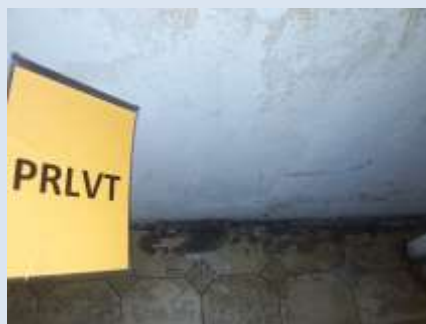
PRELEVEMENT : 40LAF0003P016			
NOM DU CLIENT	NUMERO DU DOSSIER	PIECE OU LOCAL	
OPH77	40LAF0003 02/01/2018	Dégagement	
ELEMENT	DESCRIPTIF DU LABORATOIRE	DATE DE PRELEVEMENT	NOM DE L'OPERATEUR
Enduit	Enduit plâtreux blanc en vrac + peinture non séparable	02/01/2018	BRUNOT Tristan
LOCALISATION		RESULTAT	
Mur F		Amiante non détecté

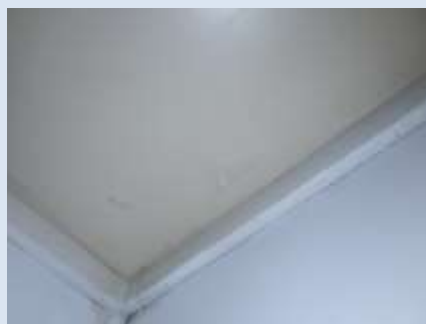
PRELEVEMENT : 40LAF0003P017			
NOM DU CLIENT	NUMERO DU DOSSIER		PIECE OU LOCAL
OPH77	40LAF0003 02/01/2018		Dégagement
ELEMENT	DESCRIPTIF DU LABORATOIRE	DATE DE PRELEVEMENT	NOM DE L'OPERATEUR
Enduit béton	Enduit plâtreux blanc en vrac + peinture non séparable + matériau gris en faible quantité non séparable	02/01/2018	BRUNIOT Tristan
LOCALISATION		RESULTAT	
Plafonds		Amiante non détecté	
EMPLACEMENT
