Rapport de repérage des matériaux et produits contenant de l'amiante avant réalisation de travaux dans un immeuble bâti

15 Square Montmiral - Logement 1 - ESC AF - R+2
77260 FERTE SOUS JOUARRE

Référence du dossier : Diffus OPH77

40LAF0201 06/02/2020 - 04:56

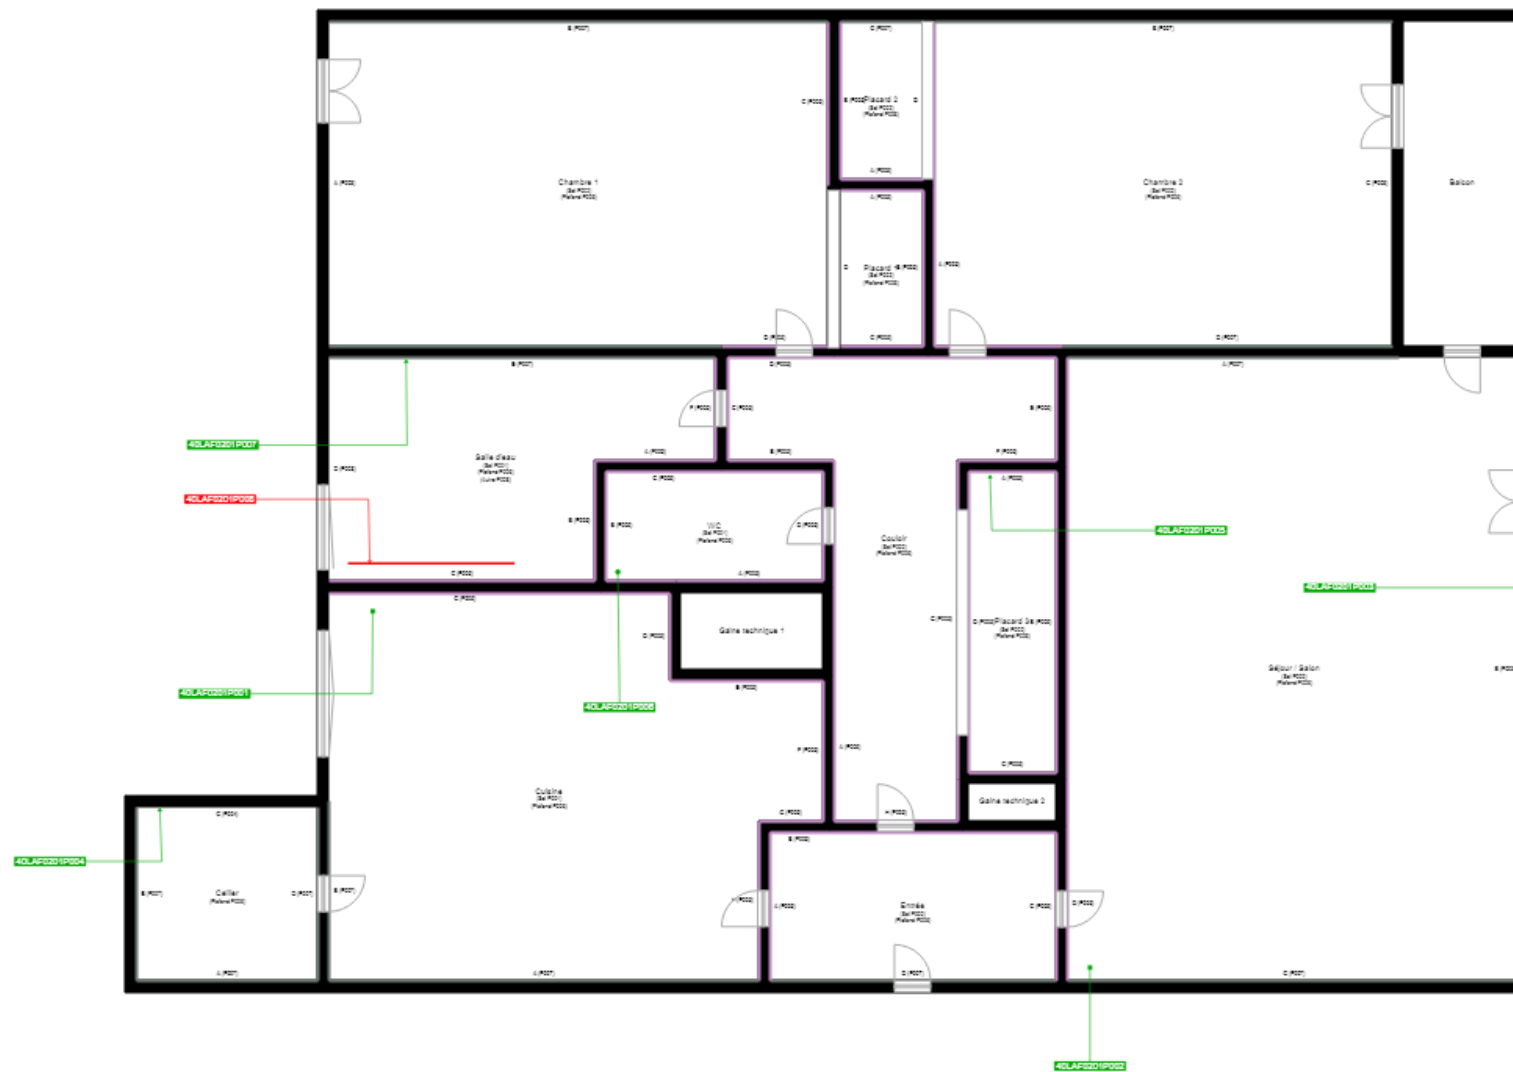
PLANCHE DE REPERAGE

Pièce et Etage	Ouvrage ou composant de la construction	Localisation	Partie d'ouvrage ou de composant à inspecter ou à sonder	Identification	Justification
Salle d'eau - R+2	Autres	Conduits	Conduit	P008	RESULTAT ANALYSE

Identification : P008
Pièce et étage : Salle d'eau R+2
Localisation : Conduits
Parties d'ouvrages ou de composants : Autres (Conduit)
Descriptif Laboratoire : Peintures multiples non séparable + matériau gris en faible quantité en vrac hétérogène
Résultat (justification) : Amiante détecté (RESULTAT ANALYSE)

* Peintures multiples non séparable + matériau gris en faible quantité en vrac hétérogène	META (1)	1	05/02/2020	Présence de fibres d'amiante / Chrysotile
