## Rapport de mission de repérage des matériaux et produits contenant de l'amiante avant réalisation de travaux

15 SQUARE MONTMIRAIL

72260 FERTE SOUS JOUARRE

RAPPORT N° :	40LAF0302	Laboratoire d'Analyses :	ITGA
Repérage réalisé le :	16/05/2019	Adresse laboratoire :	3 RUE ARMAND HERPIN LACROIX - CS 46537 35065 RENNES CEDEX
Accompagnateur :		Numéro d'accréditation :	1-5967
Par :	Tristan BRUNOT	Organisme d'assurance professionnelle :	AXA France
N° certificat :	CPDI 3541	Adresse assurance :	313 Terrasses de l'Arche 92727 NANTERRE CEDEX
Date d'obtention :	27/12/2017	N° de contrat d'assurance :	10158549604
Organisme certificateur	I.CERT PARC EDONIA - BAT G - RUE DE LA TERRE VICTORIA - 35760 SAINT GREGOIRE	Date de validité :	31/12/2019

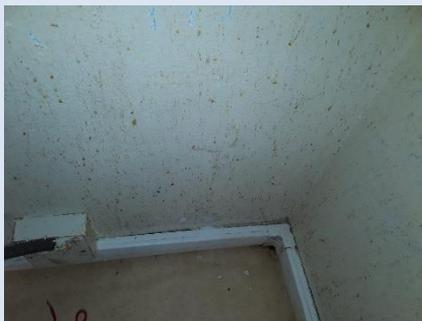
PRELEVEMENT : 40LAF0302P001			
NOM DU CLIENT	NUMERO DU DOSSIER		PIECE OU LOCAL
OPH77	40LAF0302 16/05/2019		Cuisine (RC)
ELEMENT	DESCRIPTIF DU LABORATOIRE	DATE DE PRELEVEMENT	NOM DE L'OPERATEUR
Enduit	Enduit plâtreux blanc en vrac + peinture en faible quantité non séparable	16/05/2019	BRUNOT Tristan
LOCALISATION		RESULTAT	
Mur D		Amiante non détecté

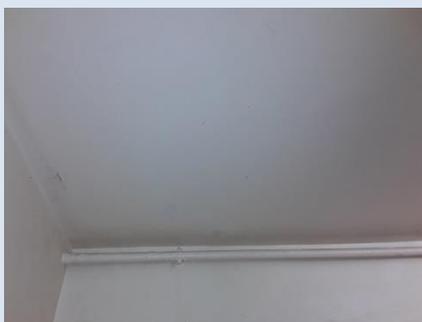
PRELEVEMENT : 40LAF0302P002			
NOM DU CLIENT	NUMERO DU DOSSIER		PIECE OU LOCAL
OPH77	40LAF0302 16/05/2019		Cuisine (RC)
ELEMENT	DESCRIPTIF DU LABORATOIRE	DATE DE PRELEVEMENT	NOM DE L'OPERATEUR
Enduit béton	Enduit plâtreux beige en vrac + matériau gris en faible quantité en vrac non séparable + peinture non séparable	16/05/2019	BRUNOT Tristan
LOCALISATION		RESULTAT	
Plafond		Amiante non détecté

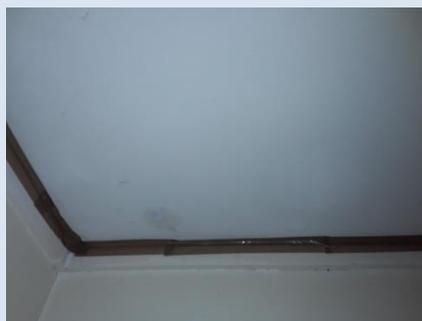
PRELEVEMENT : 40LAF0302P003			
NOM DU CLIENT	NUMERO DU DOSSIER	PIECE OU LOCAL	
OPH77	40LAF0302 16/05/2019	Entrée (RC)	
ELEMENT	DESCRIPTIF DU LABORATOIRE	DATE DE PRELEVEMENT	NOM DE L'OPERATEUR
Enduit béton	Enduit plâtreux beige en vrac + matériau gris en faible quantité en vrac non séparable + peinture non séparable	16/05/2019	BRUNOT Tristan
LOCALISATION		RESULTAT	
Plafond		Amiante non détecté

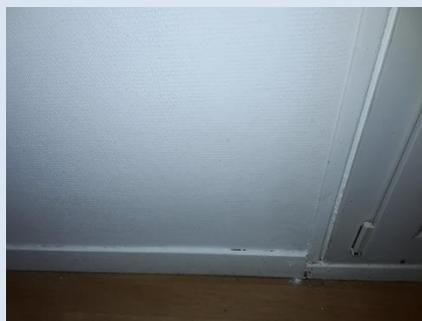
PRELEVEMENT : 40LAF0302P004			
NOM DU CLIENT	NUMERO DU DOSSIER	PIECE OU LOCAL	
OPH77	40LAF0302 16/05/2019	Séjour (RC)	
ELEMENT	DESCRIPTIF DU LABORATOIRE	DATE DE PRELEVEMENT	NOM DE L'OPERATEUR
Enduit plaque de plâtre	Enduit plâtreux blanc en vrac + peinture non séparable	16/05/2019	BRUNOT Tristan
LOCALISATION		RESULTAT	
Mur B		Amiante non détecté

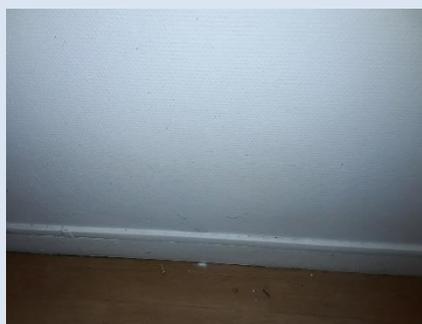
PRELEVEMENT : 40LAF0302P005			
NOM DU CLIENT	NUMERO DU DOSSIER	PIECE OU LOCAL	
OPH77	40LAF0302 16/05/2019	Séjour (RC)	
ELEMENT	DESCRIPTIF DU LABORATOIRE	DATE DE PRELEVEMENT	NOM DE L'OPERATEUR
Enduit	Enduit plâtreux blanc en vrac + peinture non séparable	16/05/2019	BRUNOT Tristan
LOCALISATION		RESULTAT	
Mur D		Amiante non détecté

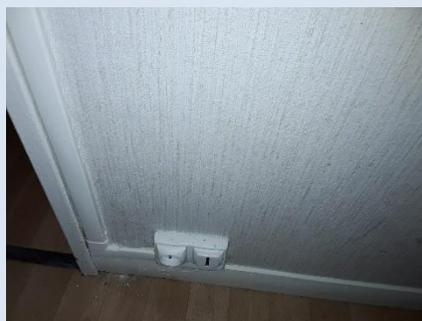
PRELEVEMENT : 40LAF0302P006			
NOM DU CLIENT	NUMERO DU DOSSIER	PIECE OU LOCAL	
OPH77	40LAF0302 16/05/2019	Chambre 2 (RC)	
ELEMENT	DESCRIPTIF DU LABORATOIRE	DATE DE PRELEVEMENT	NOM DE L'OPERATEUR
Enduit béton	Enduit plâtreux blanc en vrac + peintures multiples non séparable	16/05/2019	BRUNOT Tristan
LOCALISATION		RESULTAT	
Mur D		Amiante non détecté

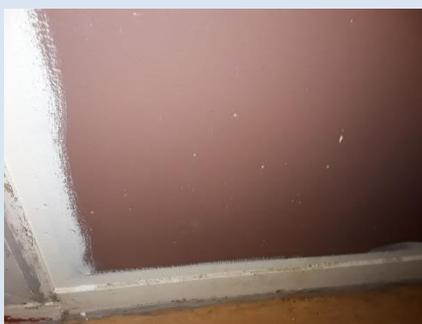
PRELEVEMENT : 40LAF0302P007			
NOM DU CLIENT	NUMERO DU DOSSIER		PIECE OU LOCAL
OPH77	40LAF0302 16/05/2019		Chambre 3 (RC)
ELEMENT	DESCRIPTIF DU LABORATOIRE	DATE DE PRELEVEMENT	NOM DE L'OPERATEUR
Enduit béton	Enduit plâtreux blanc en vrac + peintures multiples non séparable	16/05/2019	BRUNOT Tristan
LOCALISATION		RESULTAT	
Mur C		Amiante non détecté

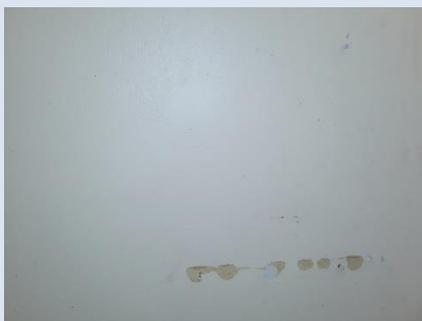
PRELEVEMENT : 40LAF0302P008			
NOM DU CLIENT	NUMERO DU DOSSIER		PIECE OU LOCAL
OPH77	40LAF0302 16/05/2019		Salle de bains (RC)
ELEMENT	DESCRIPTIF DU LABORATOIRE	DATE DE PRELEVEMENT	NOM DE L'OPERATEUR
Enduit béton	Enduit plâtreux blanc en vrac + peintures multiples non séparable	16/05/2019	BRUNOT Tristan
LOCALISATION		RESULTAT	
Mur B		Amiante non détecté

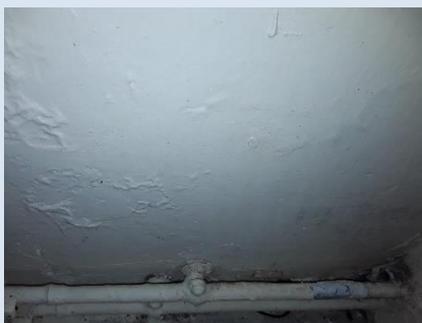
PRELEVEMENT : 40LAF0302P010			
NOM DU CLIENT	NUMERO DU DOSSIER	PIECE OU LOCAL	
OPH77	40LAF0302 16/05/2019	Salle de bains (RC)	
ELEMENT	DESCRIPTIF DU LABORATOIRE	DATE DE PRELEVEMENT	NOM DE L'OPERATEUR
Peinture	Peintures multiples en vrac	16/05/2019	BRUNOT Tristan
LOCALISATION		RESULTAT	
Réseaux de distribution		Amiante non détecté
