Rapport de mission de repérage des matériaux et produits contenant de l'amiante avant réalisation de travaux

17 SQUARE MONTMIRAIL

77260 LA FERTE SOUS JOUARRE

RAPPORT N° :	40LAG0201	Laboratoire d'Analyses :	ITGA
Repérage réalisé le :	03/07/2018	Adresse laboratoire :	3 RUE ARMAND HERPIN LACROIX - CS 46537 35065 RENNES CEDEX
Accompagnateur :		Numéro d'accréditation :	1-5967
Par :	Guillaume ROGEZ	Organisme d'assurance professionnelle :	AXA France
N° certificat :	8073002	Adresse assurance :	313 Terrasses de l'Arche 92727 NANTERRE CEDEX
Date d'obtention :	09/10/2017	N° de contrat d'assurance :	10063271004
Organisme certificateur	BUREAU VERITAS 60 Avenue du General de Gaulle - Immeuble Le Guillaumet - 92046 PARIS LA DEFENSE	Date de validité :	31/12/2018

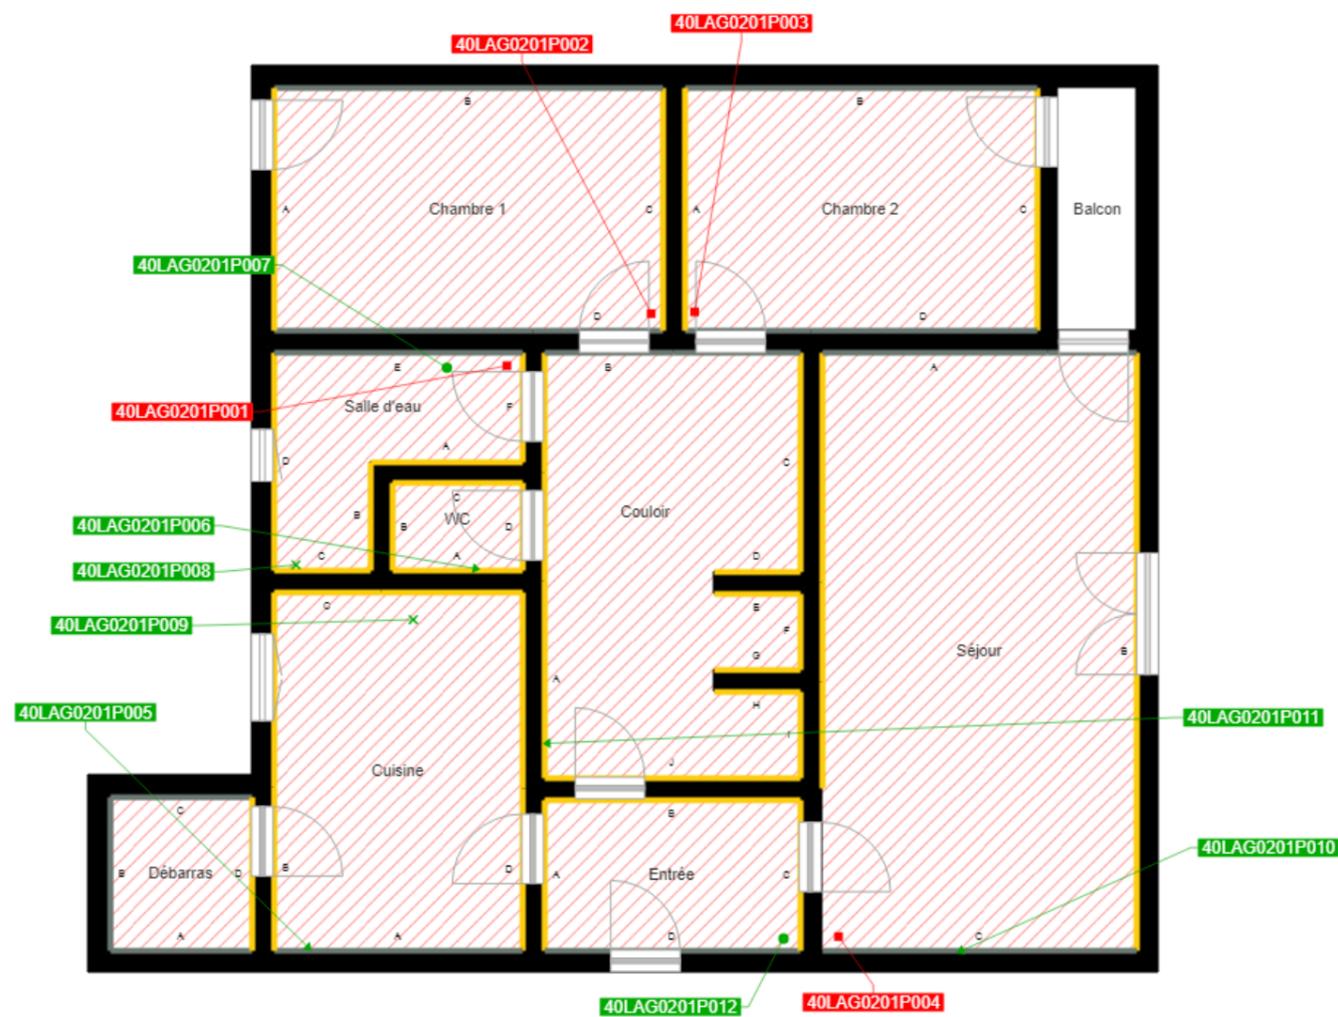
Prélèvements de sol amiantés
	Prélèvements de sol non amiantés
	Prélèvements de plafonds amiantés
	Prélèvements de plafonds non amiantés
	Prélèvements de murs amiantés
	Prélèvements de murs non amiantés
	Autres types de prélèvements amiantés
	Autres types de prélèvements non amiantés
	Sol amianté
	Plafond amianté
	Sol et Plafond amiantés
