Rapport de mission de repérage des matériaux et produits contenant de l'amiante avant réalisation de travaux

17 SQUARE MONTMIRAIL

77260 LA FERTE SOUS JOUARRE

RAPPORT N° :	40LAG0301	Laboratoire d'Analyses :	ITGA
Repérage réalisé le :	16/08/2018	Adresse laboratoire :	3 RUE ARMAND HERPIN LACROIX - CS 46537 35065 RENNES CEDEX
Accompagnateur :		Numéro d'accréditation :	1-5967
Par :	Mickaël JULIEN	Organisme d'assurance professionnelle :	AXA France
N° certificat :	CPDI 4129	Adresse assurance :	313 Terrasses de l'Arche 92727 NANTERRE CEDEX
Date d'obtention :	01/01/2017	N° de contrat d'assurance :	10063271004
Organisme certificateur	I.CERT Parc Edonia - Bâtiment G - Rue de la Terre Victoria - 35760 SAINT-GREGOIRE	Date de validité :	31/12/2018

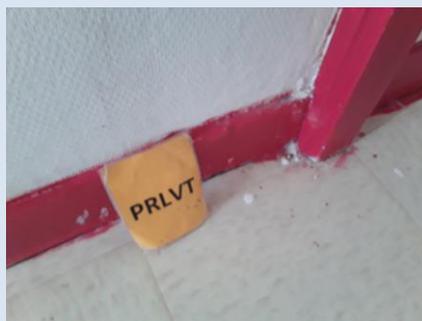
PRELEVEMENT : 40LAG0301P001			
NOM DU CLIENT	NUMERO DU DOSSIER		PIECE OU LOCAL
OPH77	40LAG0301 16/08/2018		Chambre 1
ELEMENT	DESCRIPTIF DU LABORATOIRE	DATE DE PRELEVEMENT	NOM DE L'OPERATEUR
Enduit béton	Enduit plâtreux blanc + papier non séparable + peinture non séparable	16/08/2018	JULIEN Mickaël
LOCALISATION		RESULTAT	
Mur B		Amiante non détecté

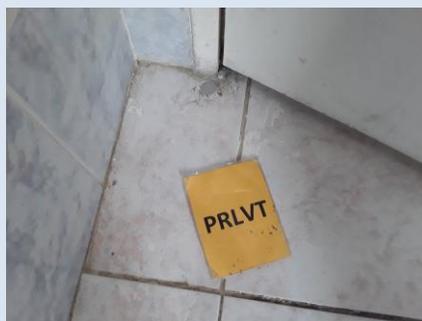
PRELEVEMENT : 40LAG0301P004			
NOM DU CLIENT	NUMERO DU DOSSIER	PIECE OU LOCAL	
OPH77	40LAG0301 16/08/2018	Salle de bains	
ELEMENT	DESCRIPTIF DU LABORATOIRE	DATE DE PRELEVEMENT	NOM DE L'OPERATEUR
Colle carrelage	Colle grise + carrelage	16/08/2018	JULIEN Mickaël
LOCALISATION		RESULTAT	
Sol		Amiante non détecté

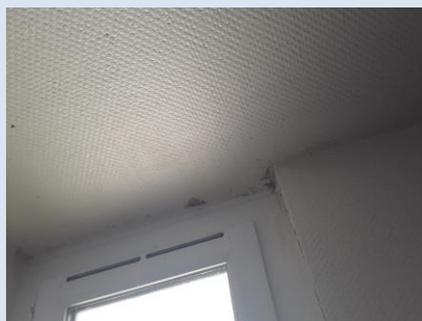
PRELEVEMENT : 40LAG0301P005			
NOM DU CLIENT	NUMERO DU DOSSIER	PIECE OU LOCAL	
OPH77	40LAG0301 16/08/2018	Salle de bains	
ELEMENT	DESCRIPTIF DU LABORATOIRE	DATE DE PRELEVEMENT	NOM DE L'OPERATEUR
Enduit béton	Enduit beige en faible quantité en vrac non séparable + toile fibreuse blanche + peinture non séparable	16/08/2018	JULIEN Mickaël
LOCALISATION		RESULTAT	
Plafond		Amiante non détecté

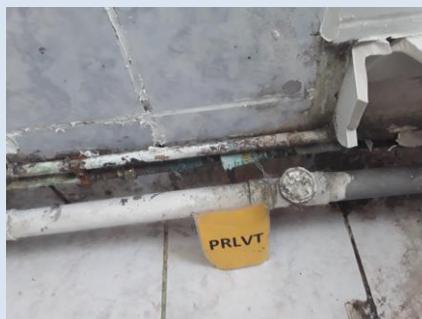
PRELEVEMENT : 40LAG0301P006			
NOM DU CLIENT	NUMERO DU DOSSIER	PIECE OU LOCAL	
OPH77	40LAG0301 16/08/2018	Salle de bains	
ELEMENT	DESCRIPTIF DU LABORATOIRE	DATE DE PRELEVEMENT	NOM DE L'OPERATEUR
Colle faïence	Colle beige + couche plâtréuse blanche + carrelage	16/08/2018	JULIEN Mickaël
LOCALISATION		RESULTAT	
Mur C		Amiante non détecté

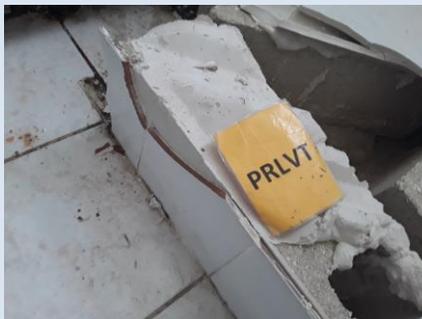
PRELEVEMENT : 40LAG0301P007			
NOM DU CLIENT	NUMERO DU DOSSIER		PIECE OU LOCAL
OPH77	40LAG0301 16/08/2018		Salle de bains
ELEMENT	DESCRIPTIF DU LABORATOIRE	DATE DE PRELEVEMENT	NOM DE L'OPERATEUR
Colle faïence	Colle beige + carrelage + peinture	16/08/2018	JULIEN Mickaël
LOCALISATION		RESULTAT	
Mur D		Amiante non détecté

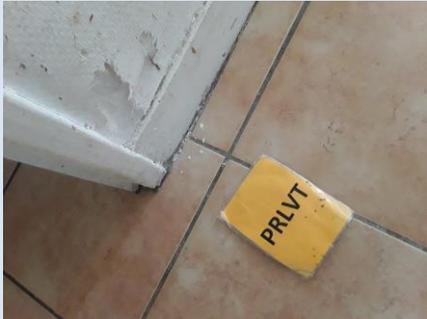
PRELEVEMENT : 40LAG0301P009			
NOM DU CLIENT	NUMERO DU DOSSIER		PIECE OU LOCAL
OPH77	40LAG0301 16/08/2018		Entrée
ELEMENT	DESCRIPTIF DU LABORATOIRE	DATE DE PRELEVEMENT	NOM DE L'OPERATEUR
Enduit	Enduit plâtreux blanc en vrac + peinture	16/08/2018	JULIEN Mickaël
LOCALISATION		RESULTAT	
Mur B		Amiante non détecté	
EMPLACEMENT

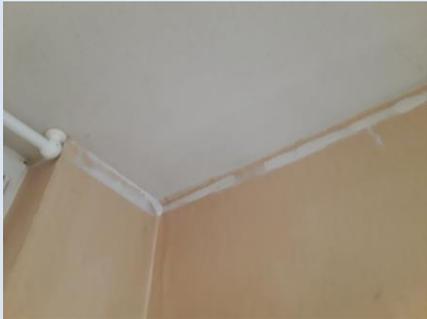
PRELEVEMENT : 40LAG0301P010			
NOM DU CLIENT	NUMERO DU DOSSIER		PIECE OU LOCAL
OPH77	40LAG0301 16/08/2018		Séjour
ELEMENT	DESCRIPTIF DU LABORATOIRE	DATE DE PRELEVEMENT	NOM DE L'OPERATEUR
Enduit béton	Enduit plâtreux blanc en vrac + peinture non séparable	16/08/2018	JULIEN Mickaël
LOCALISATION		RESULTAT	
Plafond		Amiante non détecté	
EMPLACEMENT

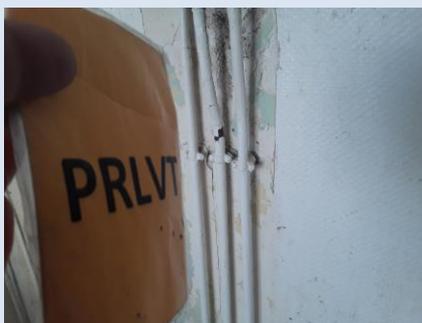
PRELEVEMENT : 40LAG0301P012

NOM DU CLIENT	NUMERO DU DOSSIER	PIECE OU LOCAL	
OPH77	40LAG0301 16/08/2018	Cuisine	
ELEMENT	DESCRIPTIF DU LABORATOIRE	DATE DE PRELEVEMENT	NOM DE L'OPERATEUR
Enduit	Enduit plâtreux blanc + peinture non séparable	16/08/2018	JULIEN Mickaël
LOCALISATION		RESULTAT	
Mur D		Amiante non détecté

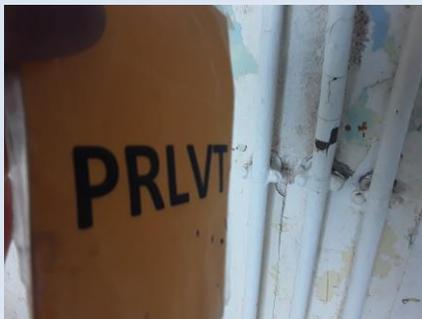
PRELEVEMENT : 40LAG0301P013

NOM DU CLIENT	NUMERO DU DOSSIER	PIECE OU LOCAL	
OPH77	40LAG0301 16/08/2018	Cuisine	
ELEMENT	DESCRIPTIF DU LABORATOIRE	DATE DE PRELEVEMENT	NOM DE L'OPERATEUR
Peinture	Peintures multiples	16/08/2018	JULIEN Mickaël
LOCALISATION		RESULTAT	
Réseaux de distribution		Amiante non détecté

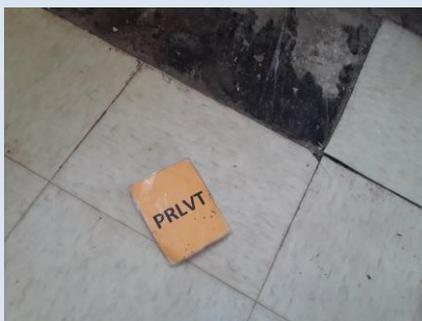
PRELEVEMENT : 40LAG0301P014

NOM DU CLIENT	NUMERO DU DOSSIER	PIECE OU LOCAL	
OPH77	40LAG0301 16/08/2018	Cuisine	
ELEMENT	DESCRIPTIF DU LABORATOIRE	DATE DE PRELEVEMENT	NOM DE L'OPERATEUR
Dalle de sol	Revêtement souple beige + ragréage gris + sous couche de ragréage blanche non séparable	16/08/2018	JULIEN Mickaël
LOCALISATION		RESULTAT	
Sol		Fr1:Amiante non détecté

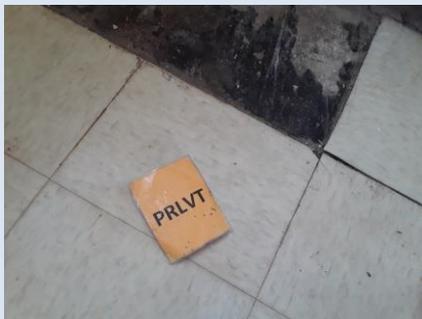
PRELEVEMENT : 40LAG0301P014

PIECE	ETAGE	ELEMENTS	DESCRIPTIF LABORATOIRE	REPERAGE	Echantillon	METHODE	ETAT	RESULTAT
Cuisine		Dalle de sol	Colle bitumineuse noire	Sol	40LAG0301P01 4	ZSO	DEGRADATION PARTIELLE	Fr2:Amiante détecté (Chrysotile)

NOM DU CLIENT	NUMERO DU DOSSIER	PIECE OU LOCAL	
OPH77	40LAG0301 16/08/2018	Cuisine	
ELEMENT	DESCRIPTIF DU LABORATOIRE	DATE DE PRELEVEMENT	NOM DE L'OPERATEUR
Dalle de sol	Colle bitumineuse noire	16/08/2018	JULIEN Mickaël
LOCALISATION		RESULTAT	
Sol		Fr2:Amiante détecté (Chrysotile)

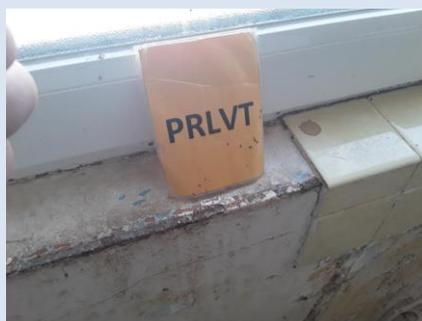
PRELEVEMENT : 40LAG0301P016			
NOM DU CLIENT	NUMERO DU DOSSIER	PIECE OU LOCAL	
OPH77	40LAG0301 16/08/2018	Cuisine	
ELEMENT	DESCRIPTIF DU LABORATOIRE	DATE DE PRELEVEMENT	NOM DE L'OPERATEUR
Colle faïence	Colle beige + couche plâtreuse blanche + carrelage	16/08/2018	JULIEN Mickaël
LOCALISATION		RESULTAT	
Mur B		Amiante non détecté	
EMPLACEMENT
