Rapport de mission de repérage des matériaux et produits contenant de l'amiante avant réalisation de travaux

19 SQUARE MONTMIRAIL - APT 2

77260 FERTE SOUS JOUARRE

RAPPORT N° :	OPH77 40LAH0102	Date d'émission du rapport :	23/08/2017
Le repérage a été réalisé le :	16/08/2017	Accompagnateur :	
Par :	Mickaël JULIEN	Laboratoire d'Analyses :	ITGA
N° certificat de qualification :	4129	Adresse laboratoire :	3 RUE ARMAND HERPIN LACROIX - CS 46537 35065 RENNES CEDEX
Date d'obtention :	23/08/2017	Numéro d'accréditation :	1-5967
Le présent rapport est établi par une personne dont les compétences sont certifiées par :	I.CERT PARC EDONIA - BAT G – RUE DE LA TERRE VICTORIA – 35760 SAINT GREGOIRE	Organisme d'assurance professionnelle :	ALLIANZ
		Adresse assurance :	Direction Opérations Entreprises 5C Esplanade Charles de Gaulle 33081 BORDEAUX CEDEX
		N° de contrat d'assurance :	55897385
		Date de validité :	31/12/2017

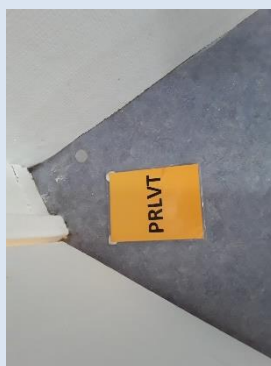
PRELEVEMENT : 40LAH0102P001		
NOM DU CLIENT	NUMERO DU DOSSIER	PIECE OU LOCAL
OPH77	40LAH0102 16/08/2017	Salle de bains
MATERIAU	DATE DE PRELEVEMENT	NOM DE L'OPERATEUR
Revêtement souple bleu + ragréage gris + sous couche de ragréage beige non séparable + matériau gris en vrac non séparable	16/08/2017	JULIEN Mickaël
LOCALISATION	RESULTAT	
Sol	Fr1:Amiante non détecté

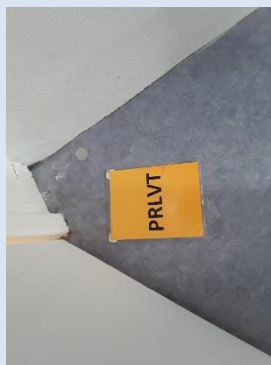
PIECE	ETAGE	ELEMENTS PRELEVES	N° Echantillon	REPERAGE	ETAT	RESULTAT
Salle de bains		Colle polymère jaune non séparable + colle bitumineuse noire + peinture non séparable	40LAH0102P001	Sol	BON ETAT	Fr2:Amiante détecté (Chrysotile)

PRELEVEMENT : 40LAH0102P001		
NOM DU CLIENT	NUMERO DU DOSSIER	PIECE OU LOCAL
OPH77	40LAH0102 16/08/2017	Salle de bains
MATERIAU	DATE DE PRELEVEMENT	NOM DE L'OPERATEUR
Colle polymère jaune non séparable + colle bitumineuse noire + peinture non séparable	16/08/2017	JULIEN Mickaël
LOCALISATION	RESULTAT	
Sol	Fr2:Amiante détecté (Chrysotile)

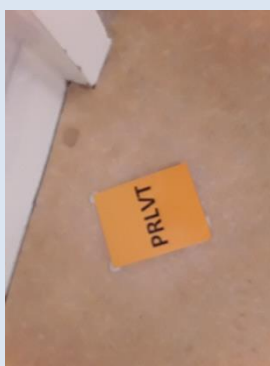
PRELEVEMENT : 40LAH0102P002		
NOM DU CLIENT	NUMERO DU DOSSIER	PIECE OU LOCAL
OPH77	40LAH0102 16/08/2017	Chambre 1
MATERIAU	DATE DE PRELEVEMENT	NOM DE L'OPERATEUR
Revêtement souple beige + colle polymère jaune + ragréage gris non séparable + sous couche de ragréage blanche non séparable + matériau compact beige non séparable	16/08/2017	JULIEN Mickaël

LOCALISATION	RESULTAT
Sol	Amiante non détecté

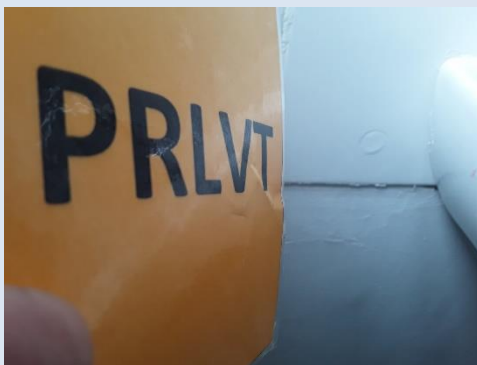
PRELEVEMENT : 40LAH0102P004		
NOM DU CLIENT	NUMERO DU DOSSIER	PIECE OU LOCAL
OPH77	40LAH0102 16/08/2017	Salle de bains
MATERIAU	DATE DE PRELEVEMENT	NOM DE L'OPERATEUR
Colle beige + couche plâtreuse blanche en faible quantité non séparable + carrelage	16/08/2017	JULIEN Mickaël

LOCALISATION	RESULTAT
Mur C	Amiante non détecté

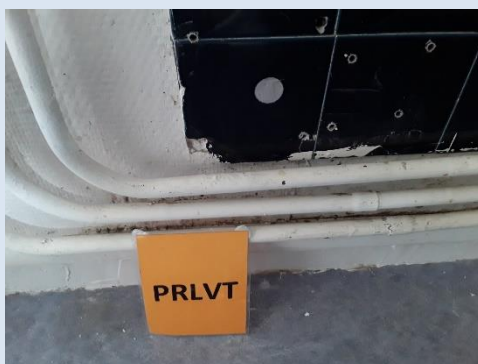
PRELEVEMENT : 40LAH0102P005		
NOM DU CLIENT	NUMERO DU DOSSIER	PIECE OU LOCAL
OPH77	40LAH0102 16/08/2017	Cuisine
MATERIAU	DATE DE PRELEVEMENT	NOM DE L'OPERATEUR
Colle beige + couche plâtreuse blanche non séparable + carrelage	16/08/2017	JULIEN Mickaël
LOCALISATION		RESULTAT
Mur A		Amiante non détecté

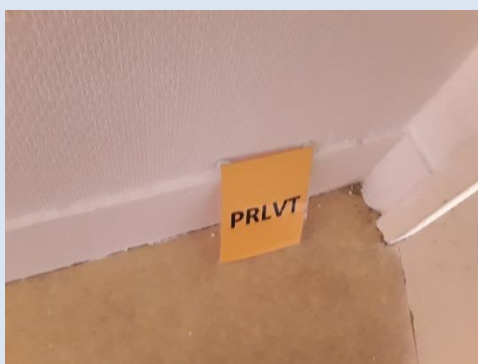
PRELEVEMENT : 40LAH0102P006		
NOM DU CLIENT	NUMERO DU DOSSIER	PIECE OU LOCAL
OPH77	40LAH0102 16/08/2017	Couloir
MATERIAU	DATE DE PRELEVEMENT	NOM DE L'OPERATEUR
Enduit plâtreux blanc en vrac + peintures multiples non séparable + toile fibreuse blanche non séparable	16/08/2017	JULIEN Mickaël
LOCALISATION		RESULTAT
Mur C		Amiante non détecté

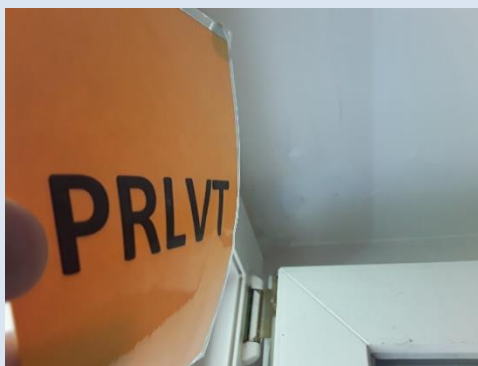
PRELEVEMENT : 40LAH0102P007		
NOM DU CLIENT	NUMERO DU DOSSIER	PIECE OU LOCAL
OPH77	40LAH0102 16/08/2017	Chambre 1
MATERIAU	DATE DE PRELEVEMENT	NOM DE L'OPERATEUR
Enduit plâtreux blanc en vrac + peinture non séparable + matériau beige en faible quantité non séparable	16/08/2017	JULIEN Mickaël
LOCALISATION	RESULTAT	
Plafond	Amiante non détecté

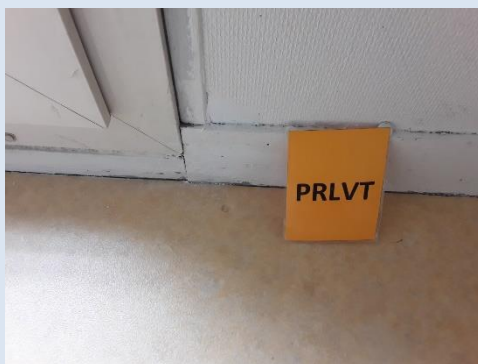
PRELEVEMENT : 40LAH0102P009		
NOM DU CLIENT	NUMERO DU DOSSIER	PIECE OU LOCAL
OPH77	40LAH0102 16/08/2017	Chambre 2
MATERIAU	DATE DE PRELEVEMENT	NOM DE L'OPERATEUR
Enduit plâtreux blanc en vrac + peinture non séparable + toile fibreuse blanche non séparable	16/08/2017	JULIEN Mickaël
LOCALISATION	RESULTAT	
Mur C	Amiante non détecté

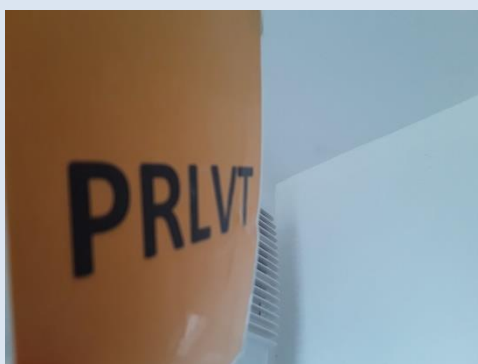
PRELEVEMENT : 40LAH0102P010		
NOM DU CLIENT	NUMERO DU DOSSIER	PIECE OU LOCAL
OPH77	40LAH0102 16/08/2017	Salle de bains
MATERIAU	DATE DE PRELEVEMENT	NOM DE L'OPERATEUR
Enduit plâtreux blanc en vrac + peinture non séparable	16/08/2017	JULIEN Mickaël
LOCALISATION	RESULTAT	
Plafond	Amiante non détecté

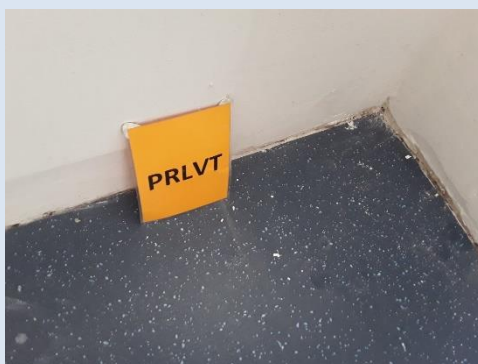
PRELEVEMENT : 40LAH0102P011		
NOM DU CLIENT	NUMERO DU DOSSIER	PIECE OU LOCAL
OPH77	40LAH0102 16/08/2017	Salle de bains
MATERIAU	DATE DE PRELEVEMENT	NOM DE L'OPERATEUR
Enduit plâtreux blanc en vrac + peinture non séparable	16/08/2017	JULIEN Mickaël
LOCALISATION		RESULTAT
Mur A		Amiante non détecté

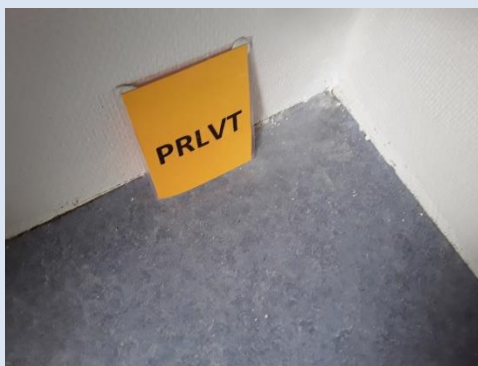
PRELEVEMENT : 40LAH0102P013		
NOM DU CLIENT	NUMERO DU DOSSIER	PIECE OU LOCAL
OPH77	40LAH0102 16/08/2017	Cuisine
MATERIAU	DATE DE PRELEVEMENT	NOM DE L'OPERATEUR
Enduit plâtreux blanc en vrac + peintures multiples non séparable + toile fibreuse blanche non séparable	16/08/2017	JULIEN Mickaël
LOCALISATION	RESULTAT	
Mur D	Amiante non détecté

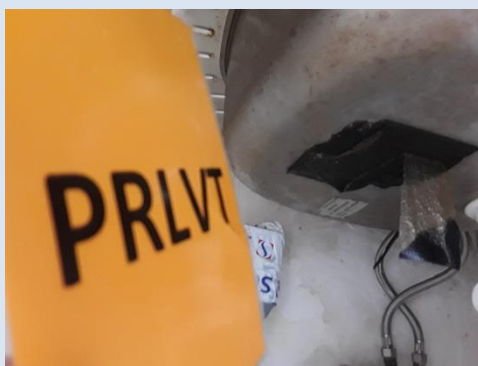
Cuisine		Enduit plâtreux blanc en vrac + peintures multiples non séparable + toile fibreuse blanche non séparable	Mur D	40LAH0102P013	RESULTAT ANALYSE	BON ETAT
Cuisine		Matériau bitumineux noir en vrac	Sous évier	40LAH0102P014	RESULTAT ANALYSE	DEGRADATION PARTIELLE

PRELEVEMENT : 40LAH0102P014		
NOM DU CLIENT	NUMERO DU DOSSIER	PIECE OU LOCAL
OPH77	40LAH0102 16/08/2017	Cuisine
MATERIAU	DATE DE PRELEVEMENT	NOM DE L'OPERATEUR
Matériau bitumineux noir en vrac	16/08/2017	JULIEN Mickaël
LOCALISATION	RESULTAT	
Sous évier	Amiante non détecté
