Rapport de mission de repérage des matériaux et produits contenant de l'amiante avant réalisation de travaux

21 SQUARE MONTMIRAIL LGT 1

77260 LA FERTE SOUS JOUARRE

RAPPORT N° :	40LAI0101	Laboratoire d'Analyses :	ITGA
Repérage réalisé le :	25/01/2018	Adresse laboratoire :	3 RUE ARMAND HERPIN LACROIX - CS 46537 35065 RENNES CEDEX
Accompagnateur :		Numéro d'accréditation :	1-5967
Par :	Mickaël JULIEN	Organisme d'assurance professionnelle :	ALLIANZ
N° certificat :	CPDI 4129	Adresse assurance :	Direction Opérations Entreprises 5C Esplanade Charles de Gaulle 33081 BORDEAUX CEDEX
Date d'obtention :	01/01/2017	N° de contrat d'assurance :	55832566
Organisme certificateur	I.CERT Parc Edonia - Bâtiment G - Rue de la Terre Victoria - 35760 SAINT-GREGOIRE	Date de validité :	31/12/2018

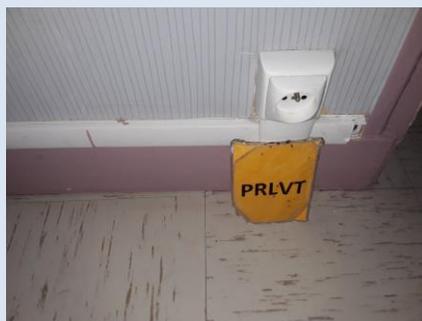
PRELEVEMENT : 40LAI0101P001			
NOM DU CLIENT	NUMERO DU DOSSIER		PIECE OU LOCAL
OPH77	40LAI0101 25/01/2018		Chambre 2
ELEMENT	DESCRIPTIF DU LABORATOIRE	DATE DE PRELEVEMENT	NOM DE L'OPERATEUR
Enduit	Enduit plâtreux blanc en vrac + peinture non séparable	25/01/2018	JULIEN Mickaël
LOCALISATION		RESULTAT	
Mur A		Amiante non détecté

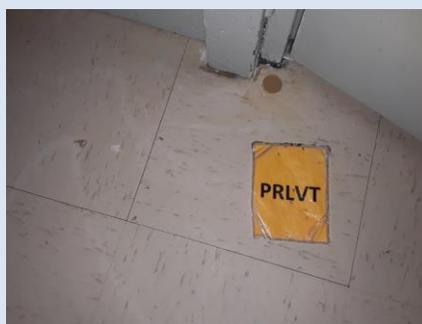
PRELEVEMENT : 40LAI0101P002			
NOM DU CLIENT	NUMERO DU DOSSIER		PIECE OU LOCAL
OPH77	40LAI0101 25/01/2018		Chambre 1
ELEMENT	DESCRIPTIF DU LABORATOIRE	DATE DE PRELEVEMENT	NOM DE L'OPERATEUR
Dalle de sol	Dalle dure cassante beige	25/01/2018	JULIEN Mickaël
LOCALISATION		RESULTAT	
Sol		Fr1:Amiante non détecté

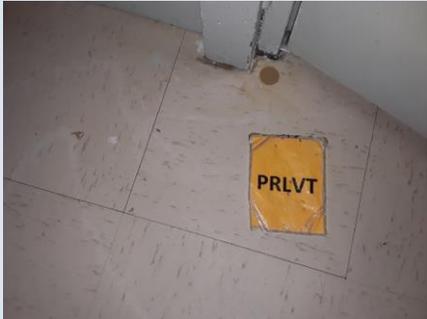
PRELEVEMENT : 40LAI0101P002			
NOM DU CLIENT	NUMERO DU DOSSIER	PIECE OU LOCAL	
OPH77	40LAI0101 25/01/2018	Chambre 1	
ELEMENT	DESCRIPTIF DU LABORATOIRE	DATE DE PRELEVEMENT	NOM DE L'OPERATEUR
Dalle de sol	Colle bitumineuse noire	25/01/2018	JULIEN Mickaël
LOCALISATION		RESULTAT	
Sol		Fr2:Amiante détecté (Chrysotile)	
EMPLACEMENT

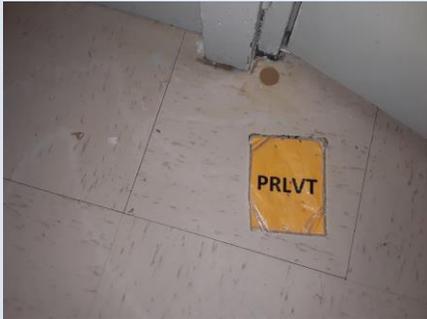
PRELEVEMENT : 40LAI0101P002			
NOM DU CLIENT	NUMERO DU DOSSIER	PIECE OU LOCAL	
OPH77	40LAI0101 25/01/2018	Chambre 1	
ELEMENT	DESCRIPTIF DU LABORATOIRE	DATE DE PRELEVEMENT	NOM DE L'OPERATEUR
Dalle de sol	Ragréage gris non séparable + matériau compact beige hétérogène	25/01/2018	JULIEN Mickaël
LOCALISATION		RESULTAT	
Sol		Fr3:Amiante non détecté	
EMPLACEMENT

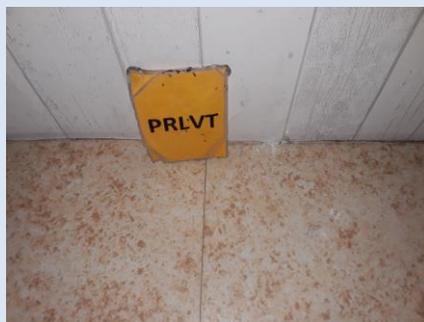
PRELEVEMENT : 40LAI0101P004			
NOM DU CLIENT	NUMERO DU DOSSIER	PIECE OU LOCAL	
OPH77	40LAI0101 25/01/2018	Salle de bains	
ELEMENT	DESCRIPTIF DU LABORATOIRE	DATE DE PRELEVEMENT	NOM DE L'OPERATEUR
Enduit béton	Enduit plâtreux blanc en vrac + peinture non séparable + matériau gris en faible quantité en vrac non séparable	25/01/2018	JULIEN Mickaël
LOCALISATION		RESULTAT	
Mur E		Amiante non détecté

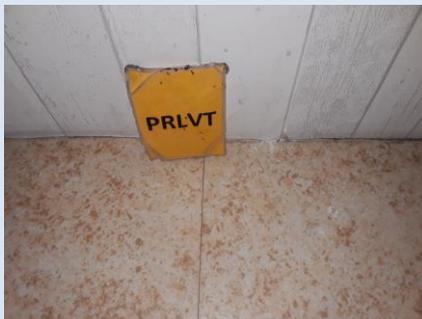
PRELEVEMENT : 40LAI0101P005			
NOM DU CLIENT	NUMERO DU DOSSIER	PIECE OU LOCAL	
OPH77	40LAI0101 25/01/2018	Salle de bains	
ELEMENT	DESCRIPTIF DU LABORATOIRE	DATE DE PRELEVEMENT	NOM DE L'OPERATEUR
Enduit béton	Enduit beige en vrac + peinture non séparable	25/01/2018	JULIEN Mickaël
LOCALISATION		RESULTAT	
Plafond		Amiante non détecté

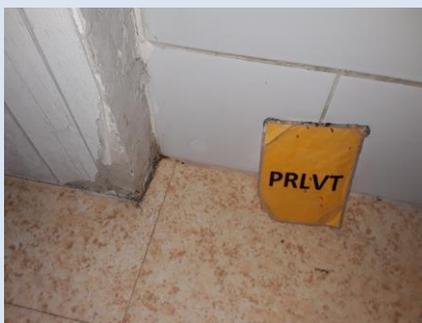
PRELEVEMENT : 40LAI0101P006			
NOM DU CLIENT	NUMERO DU DOSSIER	PIECE OU LOCAL	
OPH77	40LAI0101 25/01/2018	Salle de bains	
ELEMENT	DESCRIPTIF DU LABORATOIRE	DATE DE PRELEVEMENT	NOM DE L'OPERATEUR
Faïence 1	Colle beige + carrelage	25/01/2018	JULIEN Mickaël
LOCALISATION		RESULTAT	
Mur C		Amiante non détecté

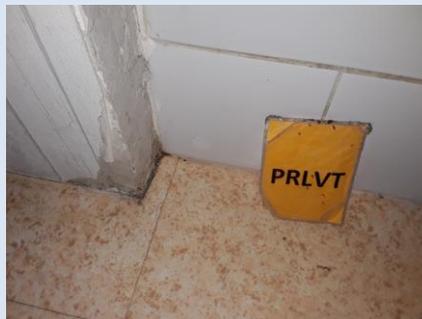
PRELEVEMENT : 40LAI0101P007			
NOM DU CLIENT	NUMERO DU DOSSIER		PIECE OU LOCAL
OPH77	40LAI0101 25/01/2018		Entrée
ELEMENT	DESCRIPTIF DU LABORATOIRE	DATE DE PRELEVEMENT	NOM DE L'OPERATEUR
Dalle de sol	Dalle dure cassante beige	25/01/2018	JULIEN Mickaël
LOCALISATION		RESULTAT	
Sol		Fr1:Amiante non détecté

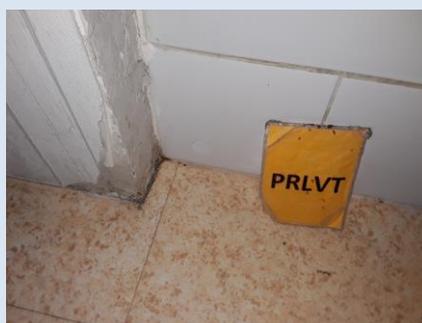
PRELEVEMENT : 40LAI0101P007			
NOM DU CLIENT	NUMERO DU DOSSIER		PIECE OU LOCAL
OPH77	40LAI0101 25/01/2018		Entrée
ELEMENT	DESCRIPTIF DU LABORATOIRE	DATE DE PRELEVEMENT	NOM DE L'OPERATEUR
Dalle de sol	Colle bitumineuse noire	25/01/2018	JULIEN Mickaël
LOCALISATION		RESULTAT	
Sol		Fr2:Amiante détecté (Chrysotile)

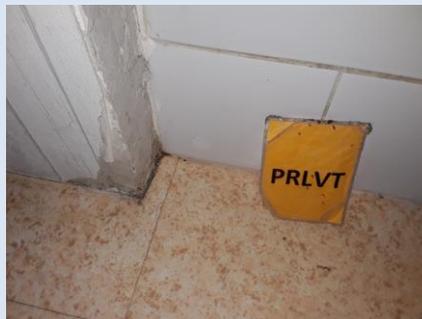
PRELEVEMENT : 40LAI0101P007			
NOM DU CLIENT	NUMERO DU DOSSIER		PIECE OU LOCAL
OPH77	40LAI0101 25/01/2018		Entrée
ELEMENT	DESCRIPTIF DU LABORATOIRE	DATE DE PRELEVEMENT	NOM DE L'OPERATEUR
Dalle de sol	Ragréage gris	25/01/2018	JULIEN Mickaël
LOCALISATION		RESULTAT	
Sol		Fr3:Amiante non détecté

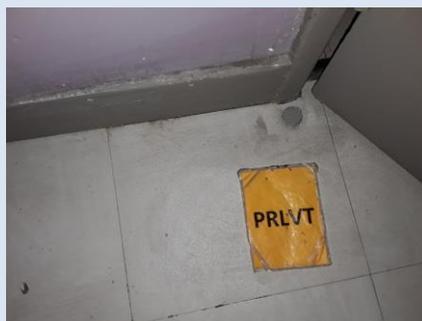
PRELEVEMENT : 40LAI0101P008			
NOM DU CLIENT	NUMERO DU DOSSIER		PIECE OU LOCAL
OPH77	40LAI0101 25/01/2018		Séjour
ELEMENT	DESCRIPTIF DU LABORATOIRE	DATE DE PRELEVEMENT	NOM DE L'OPERATEUR
Dalle de sol	Colle polymère incolore non séparable + dalle dure cassante noire	25/01/2018	JULIEN Mickaël
LOCALISATION		RESULTAT	
Sol		Fr3:Amiante détecté (Chrysotile)

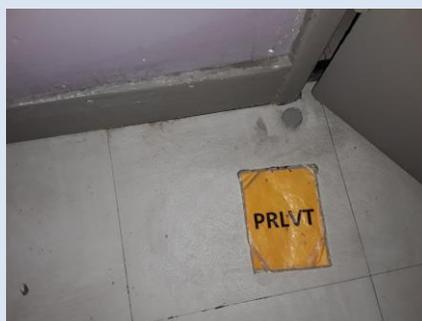
PRELEVEMENT : 40LAI0101P008			
NOM DU CLIENT	NUMERO DU DOSSIER	PIECE OU LOCAL	
OPH77	40LAI0101 25/01/2018	Séjour	
ELEMENT	DESCRIPTIF DU LABORATOIRE	DATE DE PRELEVEMENT	NOM DE L'OPERATEUR
Dalle de sol	Revêtement cassant gris + matériau compact gris hétérogène	25/01/2018	JULIEN Mickaël
LOCALISATION		RESULTAT	
Sol		Fr1:Amiante non détecté

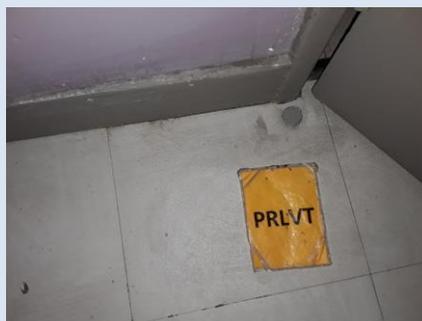
PRELEVEMENT : 40LAI0101P008			
NOM DU CLIENT	NUMERO DU DOSSIER	PIECE OU LOCAL	
OPH77	40LAI0101 25/01/2018	Séjour	
ELEMENT	DESCRIPTIF DU LABORATOIRE	DATE DE PRELEVEMENT	NOM DE L'OPERATEUR
Dalle de sol	Colle bitumineuse noire + ragréage gris non séparable	25/01/2018	JULIEN Mickaël
LOCALISATION		RESULTAT	
Sol		Fr2:Amiante détecté (Chrysotile)

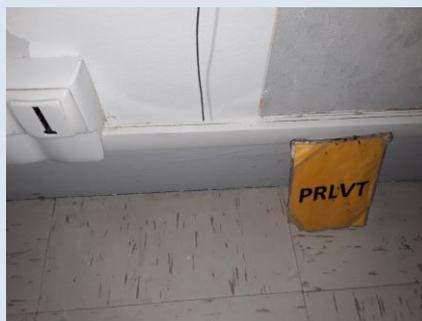
PRELEVEMENT : 40LAI0101P010			
NOM DU CLIENT	NUMERO DU DOSSIER	PIECE OU LOCAL	
OPH77	40LAI0101 25/01/2018	Chambre 3	
ELEMENT	DESCRIPTIF DU LABORATOIRE	DATE DE PRELEVEMENT	NOM DE L'OPERATEUR
Enduit béton	Enduit plâtreux blanc en vrac + peinture non séparable	25/01/2018	JULIEN Mickaël
LOCALISATION		RESULTAT	
Mur B		Amiante non détecté

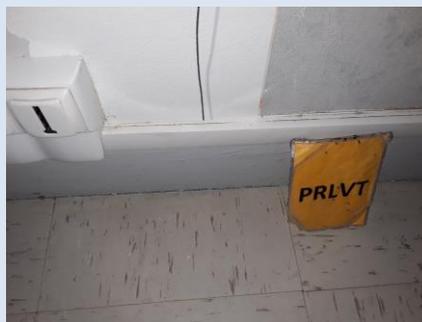
PRELEVEMENT : 40LAI0101P011

NOM DU CLIENT	NUMERO DU DOSSIER	PIECE OU LOCAL	
OPH77	40LAI0101 25/01/2018	Cuisine	
ELEMENT	DESCRIPTIF DU LABORATOIRE	DATE DE PRELEVEMENT	NOM DE L'OPERATEUR
Revêtement souple	Revêtement souple beige + matériau compact gris hétérogène	25/01/2018	JULIEN Mickaël
LOCALISATION		RESULTAT	
Sol		Fr1:Amiante non détecté

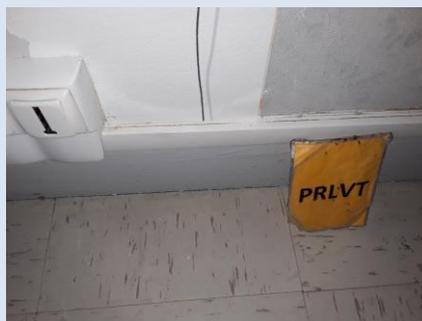
PRELEVEMENT : 40LAI0101P011

NOM DU CLIENT	NUMERO DU DOSSIER	PIECE OU LOCAL	
OPH77	40LAI0101 25/01/2018	Cuisine	
ELEMENT	DESCRIPTIF DU LABORATOIRE	DATE DE PRELEVEMENT	NOM DE L'OPERATEUR
Revêtement souple	Colle polymère jaune non séparable + dalle dure cassante blanche	25/01/2018	JULIEN Mickaël
LOCALISATION		RESULTAT	
Sol		Fr2:Amiante non détecté

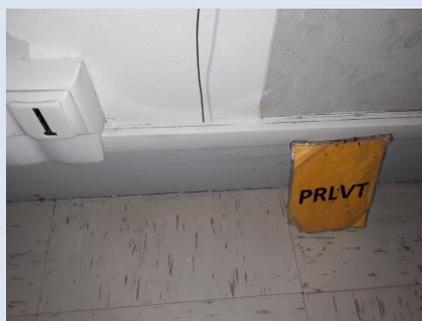
PRELEVEMENT : 40LAI0101P011			
NOM DU CLIENT	NUMERO DU DOSSIER	PIECE OU LOCAL	
OPH77	40LAI0101 25/01/2018	Cuisine	
ELEMENT	DESCRIPTIF DU LABORATOIRE	DATE DE PRELEVEMENT	NOM DE L'OPERATEUR
Revêtement souple	Colle bitumineuse noire + ragréage gris non séparable	25/01/2018	JULIEN Mickaël
LOCALISATION		RESULTAT	
Sol		Fr3:Amiante détecté (Chrysotile)

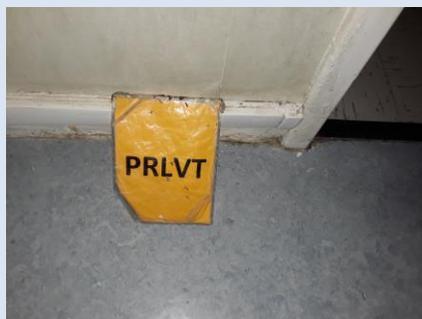
PRELEVEMENT : 40LAI0101P012			
NOM DU CLIENT	NUMERO DU DOSSIER	PIECE OU LOCAL	
OPH77	40LAI0101 25/01/2018	Cuisine	
ELEMENT	DESCRIPTIF DU LABORATOIRE	DATE DE PRELEVEMENT	NOM DE L'OPERATEUR
Enduit	Enduit plâtreux blanc en vrac + peinture non séparable + carton en faible quantité non séparable	25/01/2018	JULIEN Mickaël
LOCALISATION		RESULTAT	
Mur D		Amiante non détecté

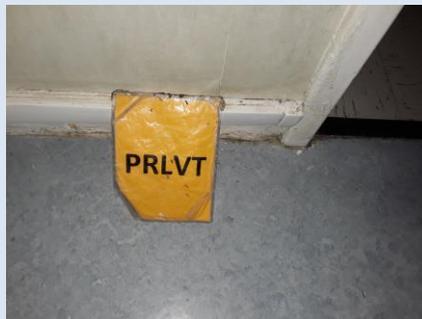
PRELEVEMENT : 40LAI0101P013			
NOM DU CLIENT	NUMERO DU DOSSIER	PIECE OU LOCAL	
OPH77	40LAI0101 25/01/2018	Chambre 3	
ELEMENT	DESCRIPTIF DU LABORATOIRE	DATE DE PRELEVEMENT	NOM DE L'OPERATEUR
Peinture	Peintures multiples en vrac	25/01/2018	JULIEN Mickaël
LOCALISATION		RESULTAT	
Radiateurs		Amiante non détecté

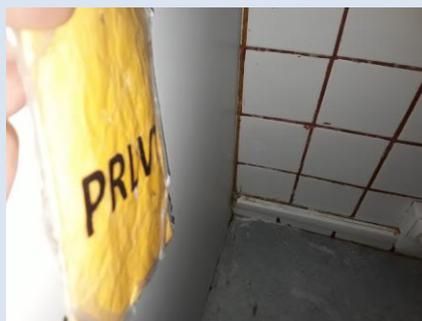
PRELEVEMENT : 40LAI0101P014			
NOM DU CLIENT	NUMERO DU DOSSIER	PIECE OU LOCAL	
OPH77	40LAI0101 25/01/2018	Cuisine	
ELEMENT	DESCRIPTIF DU LABORATOIRE	DATE DE PRELEVEMENT	NOM DE L'OPERATEUR
Faïence 1	Colle beige + couche plâtreuse blanche + carrelage	25/01/2018	JULIEN Mickaël
LOCALISATION		RESULTAT	
Mur C		Amiante non détecté

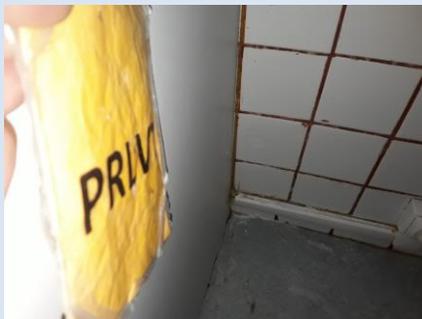
PRELEVEMENT : 40LAI0101P015			
NOM DU CLIENT	NUMERO DU DOSSIER	PIECE OU LOCAL	
OPH77	40LAI0101 25/01/2018	Cuisine	
ELEMENT	DESCRIPTIF DU LABORATOIRE	DATE DE PRELEVEMENT	NOM DE L'OPERATEUR
Peinture	Peintures multiples en vrac	25/01/2018	JULIEN Mickaël
LOCALISATION		RESULTAT	
Réseaux de distribution		Amiante non détecté
