Rapport de mission de repérage des matériaux et produits contenant de l'amiante avant réalisation de travaux

23 SQUARE MONTMIRAIL LGT 1

77260 LA FERTE SOUS JOUARRE

RAPPORT N° :	40LAJ0301	Laboratoire d'Analyses :	ITGA
Repérage réalisé le :	18/12/2017	Adresse laboratoire :	3 RUE ARMAND HERPIN LACROIX - CS 46537 35065 RENNES CEDEX
Accompagnateur :		Numéro d'accréditation :	1-5967
Par :	Tristan BRUNOT	Organisme d'assurance professionnelle :	ALLIANZ
N° certificat :	CPDI 3541	Adresse assurance :	Direction Opérations Entreprises 5C Esplanade Charles de Gaulle 33081 BORDEAUX CEDEX
Date d'obtention :	06/08/2015	N° de contrat d'assurance :	55897385
Organisme certificateur	I.CERT PARC EDONIA - BAT G - RUE DE LA TERRE VICTORIA - 35760 SAINT GREGOIRE	Date de validité :	31/12/2017

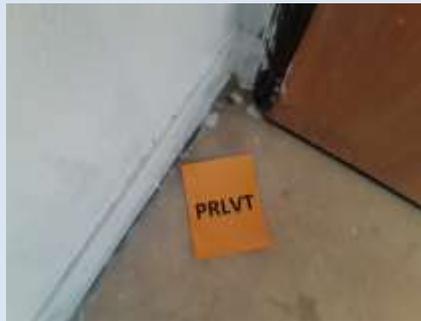
PRELEVEMENT : 40LAJ0301P001			
NOM DU CLIENT	NUMERO DU DOSSIER		PIECE OU LOCAL
OPH77	40LAJ0301 18/12/2017		Entrée
ELEMENT	DESCRIPTIF DU LABORATOIRE	DATE DE PRELEVEMENT	NOM DE L'OPERATEUR
Revêtement souple	Colle bitumineuse noire + ragréage gris en faible quantité non séparable	18/12/2017	BRUNOT Tristan
LOCALISATION		RESULTAT	
Sol		Fr1:Amiante détecté (Chrysotile)

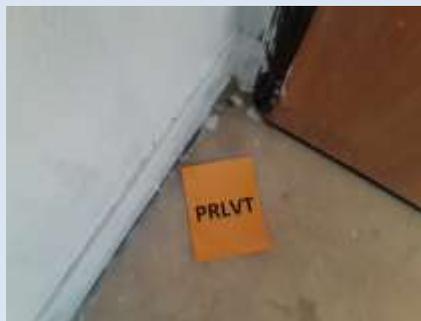
PRELEVEMENT : 40LAJ0301P001			
NOM DU CLIENT	NUMERO DU DOSSIER		PIECE OU LOCAL
OPH77	40LAJ0301 18/12/2017		Entrée
ELEMENT	DESCRIPTIF DU LABORATOIRE	DATE DE PRELEVEMENT	NOM DE L'OPERATEUR
Revêtement souple	Revêtement souple beige + matériau compact gris hétérogène	18/12/2017	BRUNOT Tristan
LOCALISATION		RESULTAT	
Sol		Fr2:Amiante non détecté

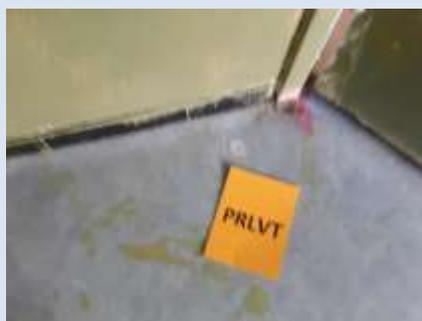
PRELEVEMENT : 40LAJ0301P002

NOM DU CLIENT	NUMERO DU DOSSIER	PIECE OU LOCAL	
OPH77	40LAJ0301 18/12/2017	Cuisine	
ELEMENT	DESCRIPTIF DU LABORATOIRE	DATE DE PRELEVEMENT	NOM DE L'OPERATEUR
Revêtement souple	Colle polymère jaune non séparable + colle bitumineuse noire	18/12/2017	BRUNOT Tristan
LOCALISATION		RESULTAT	
Sol		Fr1:Amiante détecté (Chrysotile)

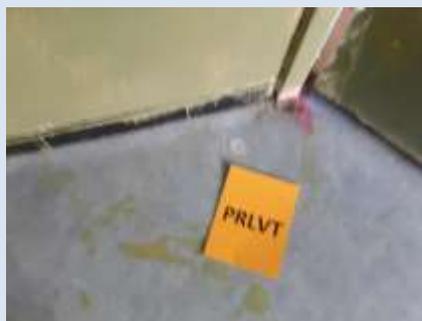
PRELEVEMENT : 40LAJ0301P002

NOM DU CLIENT	NUMERO DU DOSSIER	PIECE OU LOCAL	
OPH77	40LAJ0301 18/12/2017	Cuisine	
ELEMENT	DESCRIPTIF DU LABORATOIRE	DATE DE PRELEVEMENT	NOM DE L'OPERATEUR
Revêtement souple	Revêtement souple gris + matériau compact gris hétérogène	18/12/2017	BRUNOT Tristan
LOCALISATION		RESULTAT	
Sol		Fr2:Amiante non détecté

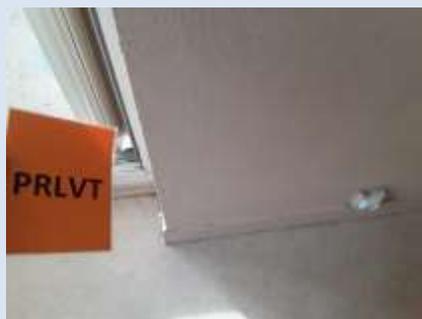
PRELEVEMENT : 40LAJ0301P003			
NOM DU CLIENT	NUMERO DU DOSSIER	PIECE OU LOCAL	
OPH77	40LAJ0301 18/12/2017	Séjour	
ELEMENT	DESCRIPTIF DU LABORATOIRE	DATE DE PRELEVEMENT	NOM DE L'OPERATEUR
Enduit béton	Enduit plâtreux blanc en vrac + toile fibreuse blanche en faible quantité non séparable + peinture non séparable	18/12/2017	BRUNOT Tristan
LOCALISATION		RESULTAT	
Mur B		Amiante non détecté

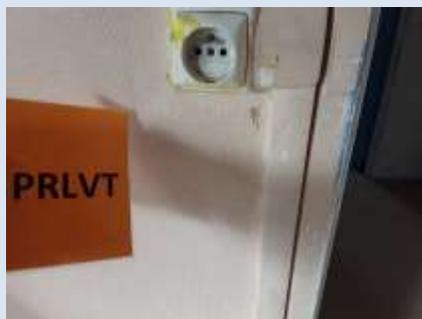
PRELEVEMENT : 40LAJ0301P004			
NOM DU CLIENT	NUMERO DU DOSSIER	PIECE OU LOCAL	
OPH77	40LAJ0301 18/12/2017	Séjour	
ELEMENT	DESCRIPTIF DU LABORATOIRE	DATE DE PRELEVEMENT	NOM DE L'OPERATEUR
Enduit	Enduit plâtreux blanc en vrac + peinture non séparable	18/12/2017	BRUNOT Tristan
LOCALISATION		RESULTAT	
Mur D		Amiante non détecté

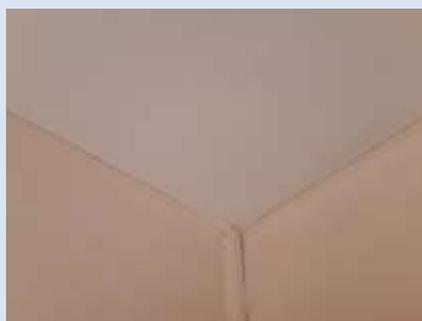
PRELEVEMENT : 40LAJ0301P005

NOM DU CLIENT	NUMERO DU DOSSIER	PIECE OU LOCAL	
OPH77	40LAJ0301 18/12/2017	Séjour	
ELEMENT	DESCRIPTIF DU LABORATOIRE	DATE DE PRELEVEMENT	NOM DE L'OPERATEUR
Enduit béton	Enduit plâtreux blanc en vrac + toile fibreuse blanche non séparable + peinture non séparable	18/12/2017	BRUNOT Tristan
LOCALISATION		RESULTAT	
Plafond		Amiante non détecté

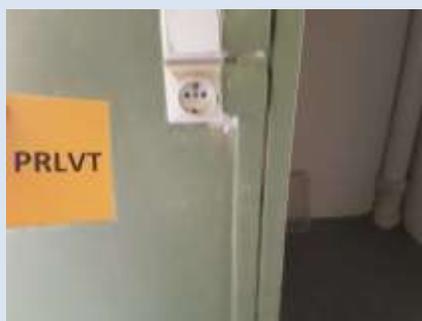
PRELEVEMENT : 40LAJ0301P006

NOM DU CLIENT	NUMERO DU DOSSIER	PIECE OU LOCAL	
OPH77	40LAJ0301 18/12/2017	Cuisine	
ELEMENT	DESCRIPTIF DU LABORATOIRE	DATE DE PRELEVEMENT	NOM DE L'OPERATEUR
Enduit béton	Enduit plâtreux blanc en vrac + papier non séparable + peintures multiples non séparable	18/12/2017	BRUNOT Tristan
LOCALISATION		RESULTAT	
Mur B		Amiante non détecté

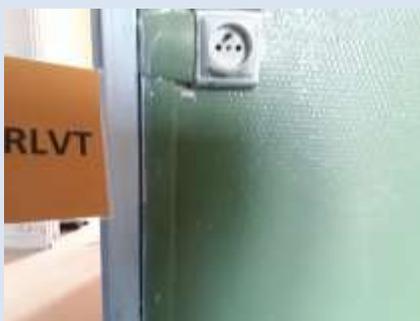
PRELEVEMENT : 40LAJ0301P007

NOM DU CLIENT	NUMERO DU DOSSIER	PIECE OU LOCAL	
OPH77	40LAJ0301 18/12/2017	Cuisine	
ELEMENT	DESCRIPTIF DU LABORATOIRE	DATE DE PRELEVEMENT	NOM DE L'OPERATEUR
Enduit	Enduit plâtreux blanc en vrac + peinture en faible quantité non séparable	18/12/2017	BRUNOT Tristan
LOCALISATION		RESULTAT	
Mur D		Amiante non détecté

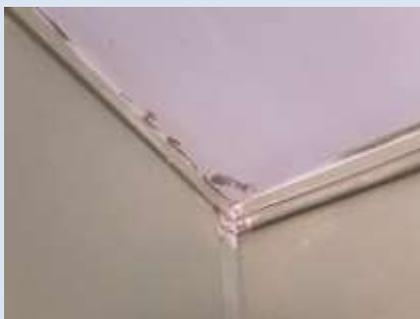
PRELEVEMENT : 40LAJ0301P008

NOM DU CLIENT	NUMERO DU DOSSIER	PIECE OU LOCAL	
OPH77	40LAJ0301 18/12/2017	Cuisine	
ELEMENT	DESCRIPTIF DU LABORATOIRE	DATE DE PRELEVEMENT	NOM DE L'OPERATEUR
Enduit béton	Enduit beige en faible quantité en vrac non séparable + enduit plâtreux blanc en faible quantité en vrac non séparable + peinture en faible quantité non séparable	18/12/2017	BRUNOT Tristan

LOCALISATION	RESULTAT
Plafond	Amiante non détecté

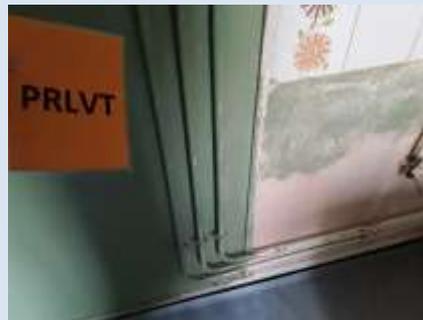
PRELEVEMENT : 40LAJ0301P009			
NOM DU CLIENT	NUMERO DU DOSSIER	PIECE OU LOCAL	
OPH77	40LAJ0301 18/12/2017	Cuisine	
ELEMENT	DESCRIPTIF DU LABORATOIRE	DATE DE PRELEVEMENT	NOM DE L'OPERATEUR
Peinture	Colle polymère jaune en faible quantité non séparable + peintures multiples non séparable	18/12/2017	BRUNOT Tristan
LOCALISATION		RESULTAT	
Canalisation		Amiante non détecté	
EMPLACEMENT
