Rapport de mission de repérage des matériaux et produits contenant de l'amiante avant réalisation de travaux

25 SQUARE MONTMIRAIL

77260 LA FERTE SOUS JOUARRE

RAPPORT N° :	40LAK0001	Laboratoire d'Analyses :	ITGA
Repérage réalisé le :	22/11/2018	Adresse laboratoire :	3 RUE ARMAND HERPIN LACROIX - CS 46537 35065 RENNES CEDEX
Accompagnateur :		Numéro d'accréditation :	1-5967
Par :	Guillaume ROGEZ	Organisme d'assurance professionnelle :	AXA France
N° certificat :	8073002	Adresse assurance :	313 Terrasses de l'Arche 92727 NANTERRE CEDEX
Date d'obtention :	09/10/2017	N° de contrat d'assurance :	10063271004
Organisme certificateur	BUREAU VERITAS 60 Avenue du General de Gaulle - Immeuble Le Guillaumet - 92046 PARIS LA DEFENSE	Date de validité :	31/12/2018

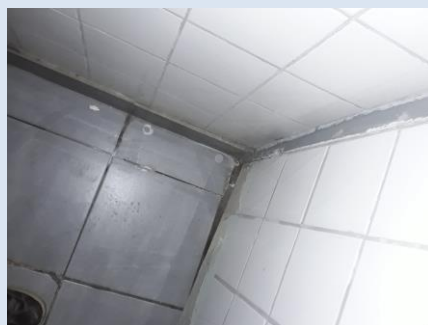
PRELEVEMENT : 40LAK0001P001			
NOM DU CLIENT	NUMERO DU DOSSIER	PIECE OU LOCAL	
OPH77	40LAK0001 22/11/2018	Salle d'eau (RC)	
ELEMENT	DESCRIPTIF DU LABORATOIRE	DATE DE PRELEVEMENT	NOM DE L'OPERATEUR
Colle carrelage	Carrelage	22/11/2018	ROGEZ Guillaume
LOCALISATION		RESULTAT	
Sol		Fr1:Amiante non détecté

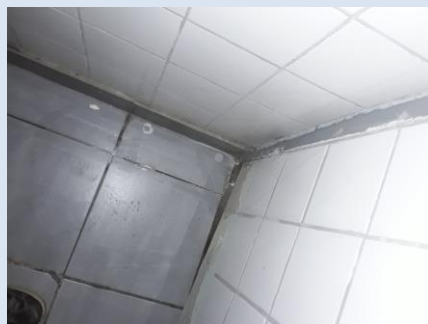
PRELEVEMENT : 40LAK0001P001			
NOM DU CLIENT	NUMERO DU DOSSIER	PIECE OU LOCAL	
OPH77	40LAK0001 22/11/2018	Salle d'eau (RC)	
ELEMENT	DESCRIPTIF DU LABORATOIRE	DATE DE PRELEVEMENT	NOM DE L'OPERATEUR
Colle carrelage	Colle grise + ragréage gris non séparable	22/11/2018	ROGEZ Guillaume
LOCALISATION		RESULTAT	
Sol		Fr2:Amiante non détecté

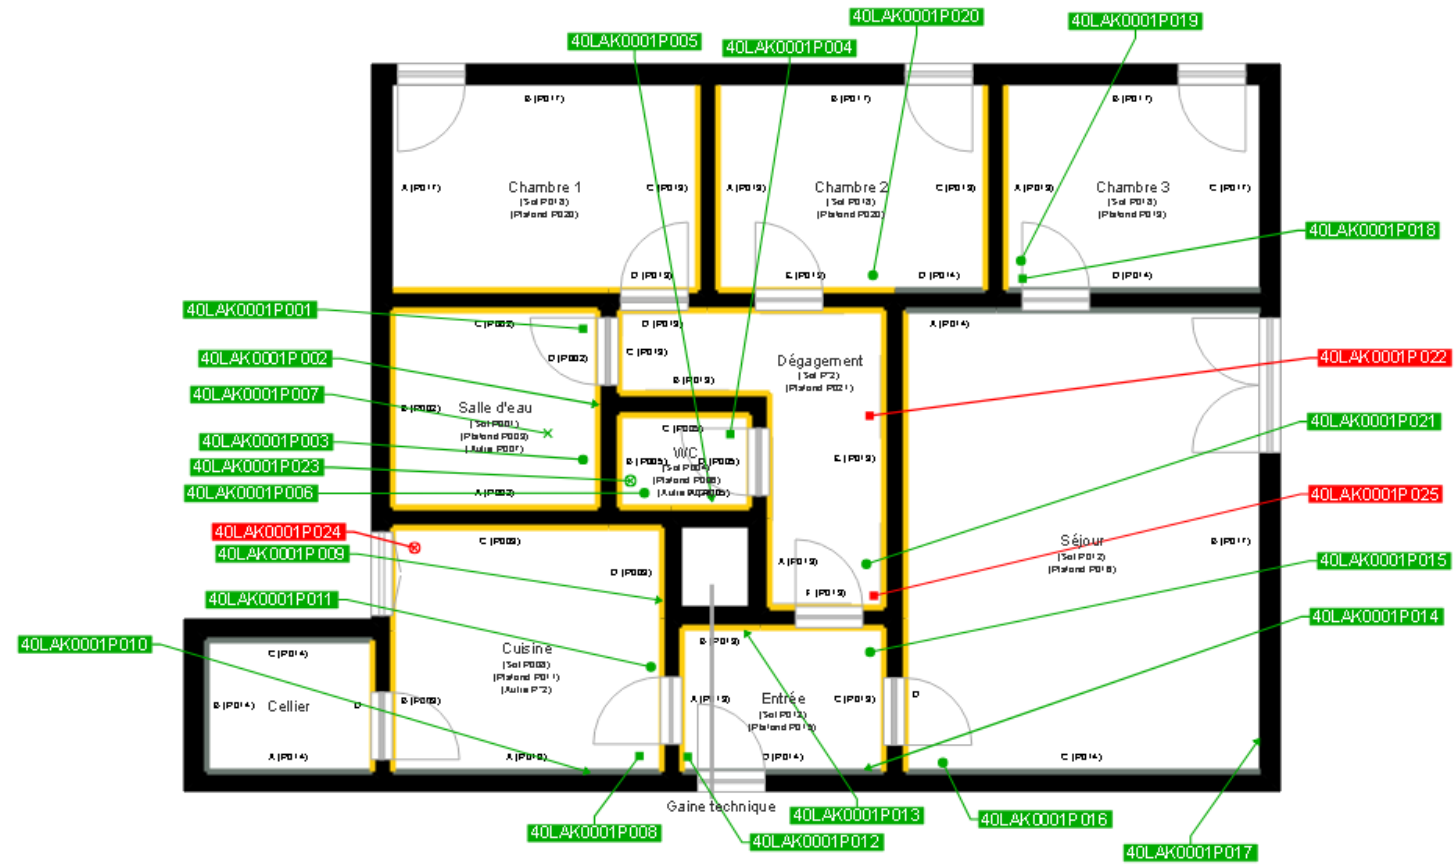
- Prélèvements de sol amiantés
- Prélèvements de sol non amiantés
- Prélèvements de plafonds amiantés
- Prélèvements de plafonds non amiantés
- Prélèvements de murs amiantés
- Prélèvements de murs non amiantés
- Autres types de prélèvements amiantés
- Autres types de prélèvements non amiantés
- Sol amianté
- Plafond amianté
- Sol et Plafond amiantés
