## Rapport de mission de repérage des matériaux et produits contenant de l'amiante avant réalisation de travaux

27 SQUARE MONTMIRAIL

77260 LA FERTE SOUS JOUARRE

RAPPORT N° :	40LAL0201	Laboratoire d'Analyses :	ITGA
Repérage réalisé le :	29/08/2018	Adresse laboratoire :	3 RUE ARMAND HERPIN LACROIX - CS 46537 35065 RENNES CEDEX
Accompagnateur :		Numéro d'accréditation :	1-5967
Par :	Mickaël JULIEN	Organisme d'assurance professionnelle :	AXA France
N° certificat :	CPDI 4129	Adresse assurance :	313 Terrasses de l'Arche 92727 NANTERRE CEDEX
Date d'obtention :	01/01/2017	N° de contrat d'assurance :	10063271004
Organisme certificateur	I.CERT Parc Edonia - Bâtiment G - Rue de la Terre Victoria - 35760 SAINT-GREGOIRE	Date de validité :	31/12/2018

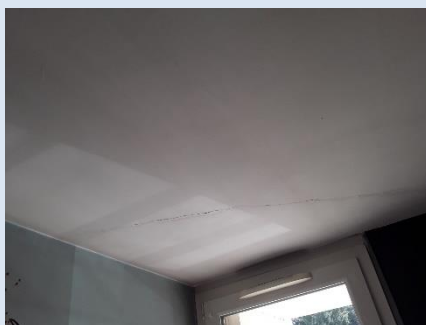
PRELEVEMENT : 40LAL0201P001			
NOM DU CLIENT	NUMERO DU DOSSIER		PIECE OU LOCAL
OPH77	40LAL0201 29/08/2018		Chambre 2
ELEMENT	DESCRIPTIF DU LABORATOIRE	DATE DE PRELEVEMENT	NOM DE L'OPERATEUR
Enduit béton	Enduit gris en vrac + peinture non séparable	29/08/2018	JULIEN Mickaël
LOCALISATION		RESULTAT	
Plafond		Amiante non détecté

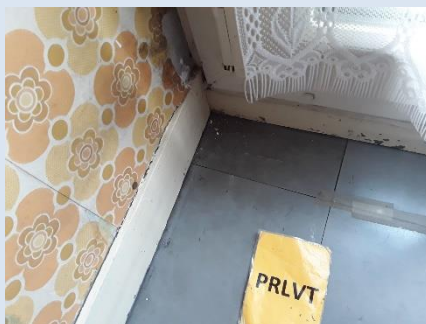
PRELEVEMENT : 40LAL0201P002			
NOM DU CLIENT	NUMERO DU DOSSIER		PIECE OU LOCAL
OPH77	40LAL0201 29/08/2018		Chambre 1
ELEMENT	DESCRIPTIF DU LABORATOIRE	DATE DE PRELEVEMENT	NOM DE L'OPERATEUR
Enduit béton	Enduit plâtreux blanc + peinture	29/08/2018	JULIEN Mickaël
LOCALISATION		RESULTAT	
Mur A		Amiante non détecté

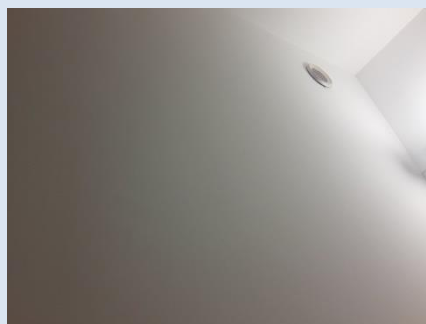
PRELEVEMENT : 40LAL0201P011			
NOM DU CLIENT	NUMERO DU DOSSIER	PIECE OU LOCAL	
OPH77	40LAL0201 29/08/2018	Cuisine	
ELEMENT	DESCRIPTIF DU LABORATOIRE	DATE DE PRELEVEMENT	NOM DE L'OPERATEUR
Enduit béton	Enduit plâtreux blanc en vrac + peintures multiples non séparable	29/08/2018	JULIEN Mickaël
LOCALISATION		RESULTAT	
Plafond		Amiante non détecté

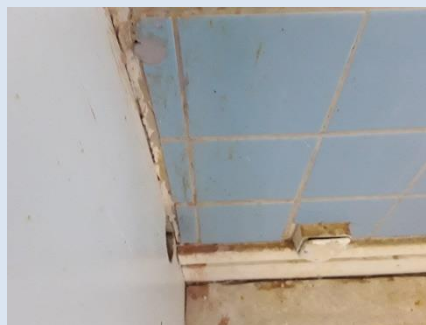
PRELEVEMENT : 40LAL0201P012			
NOM DU CLIENT	NUMERO DU DOSSIER		PIECE OU LOCAL
OPH77	40LAL0201 29/08/2018		Cuisine
ELEMENT	DESCRIPTIF DU LABORATOIRE	DATE DE PRELEVEMENT	NOM DE L'OPERATEUR
Colle faïence	Colle beige + peinture non séparable + couche plâtreuse blanche + carrelage	29/08/2018	JULIEN Mickaël
LOCALISATION		RESULTAT	
Mur C		Amiante non détecté

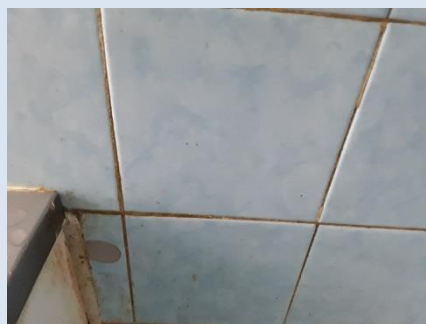
PRELEVEMENT : 40LAL0201P013			
NOM DU CLIENT	NUMERO DU DOSSIER		PIECE OU LOCAL
OPH77	40LAL0201 29/08/2018		Cuisine
ELEMENT	DESCRIPTIF DU LABORATOIRE	DATE DE PRELEVEMENT	NOM DE L'OPERATEUR
Colle faïence	Colle beige + peinture non séparable + couche plâtreuse blanche non séparable + carrelage	29/08/2018	JULIEN Mickaël
LOCALISATION		RESULTAT	
Mur C		Amiante non détecté
