Rapport de mission de repérage des matériaux et produits contenant de l'amiante avant réalisation de travaux

29 SQUARE MONTMIRAIL

LOGEMENT 3
77260 FERTE SOUS JOUARRE

RAPPORT N° :	40LAM0203	Laboratoire d'Analyses :	ITGA
Repérage réalisé le :	05/07/2019	Adresse laboratoire :	3 RUE ARMAND HERPIN LACROIX - CS 46537 35065 RENNES CEDEX
Accompagnateur :		Numéro d'accréditation :	1-5967
Par :	Ronald FRANCHINARD	Organisme d'assurance professionnelle :	AXA France
N° certificat :		Adresse assurance :	313 Terrasses de l'Arche 92727 NANTERRE CEDEX
Date d'obtention :		N° de contrat d'assurance :	10158549604
Organisme certificateur		Date de validité :	31/12/2019

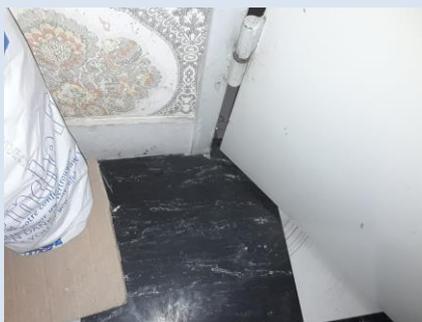
PRELEVEMENT : 40LAM0203P001			
NOM DU CLIENT	NUMERO DU DOSSIER		PIECE OU LOCAL
OPH77	40LAM0203 05/07/2019		Séjour (R+2)
ELEMENT	DESCRIPTIF DU LABORATOIRE	DATE DE PRELEVEMENT	NOM DE L'OPERATEUR
Dalle de sol	Dalle dure cassante noire	05/07/2019	FRANCHINARD Ronald
LOCALISATION		RESULTAT	
Sol		AmianteDetecte

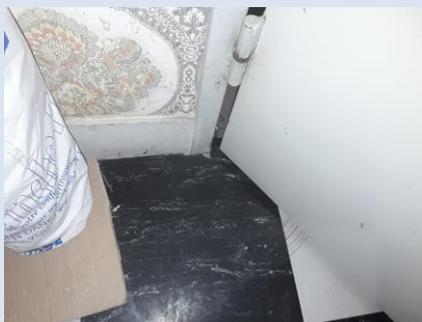
PRELEVEMENT : 40LAM0203P001			
NOM DU CLIENT	NUMERO DU DOSSIER		PIECE OU LOCAL
OPH77	40LAM0203 05/07/2019		Séjour (R+2)
ELEMENT	DESCRIPTIF DU LABORATOIRE	DATE DE PRELEVEMENT	NOM DE L'OPERATEUR
Dalle de sol	Colle bitumineuse noire + ragréage gris non séparable	05/07/2019	FRANCHINARD Ronald
LOCALISATION		RESULTAT	
Sol		AmianteDetecte

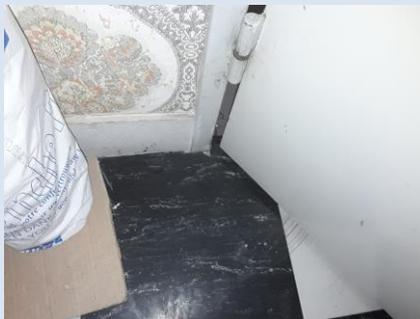
PRELEVEMENT : 40LAM0203P001			
NOM DU CLIENT	NUMERO DU DOSSIER	PIECE OU LOCAL	
OPH77	40LAM0203 05/07/2019	Séjour (R+2)	
ELEMENT	DESCRIPTIF DU LABORATOIRE	DATE DE PRELEVEMENT	NOM DE L'OPERATEUR
Dalle de sol	Matériau compact gris hétérogène	05/07/2019	FRANCHINARD Ronald
LOCALISATION		RESULTAT	
Sol		AmianteNonDetecte

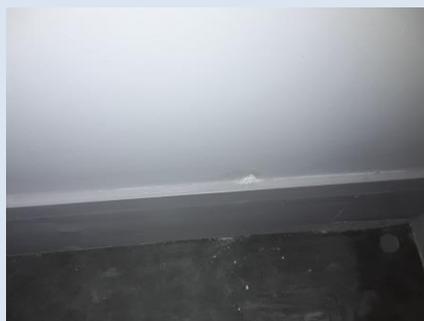
PRELEVEMENT : 40LAM0203P006			
NOM DU CLIENT	NUMERO DU DOSSIER	PIECE OU LOCAL	
OPH77	40LAM0203 05/07/2019	Salle de bains (R+2)	
ELEMENT	DESCRIPTIF DU LABORATOIRE	DATE DE PRELEVEMENT	NOM DE L'OPERATEUR
Enduit béton	Enduit plâtreux blanc + peintures multiples non séparable	05/07/2019	FRANCHINARD Ronald
LOCALISATION		RESULTAT	
Mur C		AmianteNonDetecte

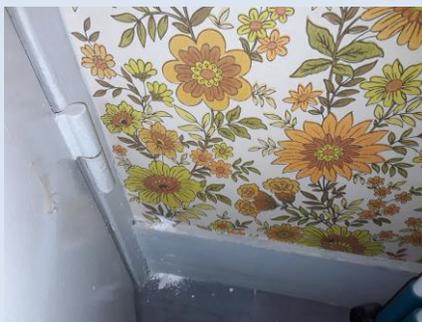
PRELEVEMENT : 40LAM0203P007			
NOM DU CLIENT	NUMERO DU DOSSIER	PIECE OU LOCAL	
OPH77	40LAM0203 05/07/2019	Chambre 2 (R+2)	
ELEMENT	DESCRIPTIF DU LABORATOIRE	DATE DE PRELEVEMENT	NOM DE L'OPERATEUR
Enduit béton	Enduit plâtreux blanc + peinture non séparable + carton en faible quantité en vrac non séparable	05/07/2019	FRANCHINARD Ronald
LOCALISATION		RESULTAT	
Mur A		AmianteNonDetecte

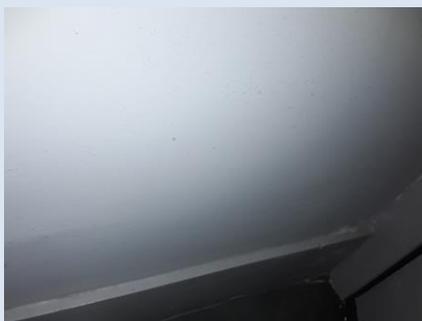
PRELEVEMENT : 40LAM0203P008			
NOM DU CLIENT	NUMERO DU DOSSIER	PIECE OU LOCAL	
OPH77	40LAM0203 05/07/2019	WC (R+2)	
ELEMENT	DESCRIPTIF DU LABORATOIRE	DATE DE PRELEVEMENT	NOM DE L'OPERATEUR
Enduit	Enduit plâtreux blanc + peintures multiples non séparable	05/07/2019	FRANCHINARD Ronald
LOCALISATION		RESULTAT	
Mur C		AmianteNonDetecte

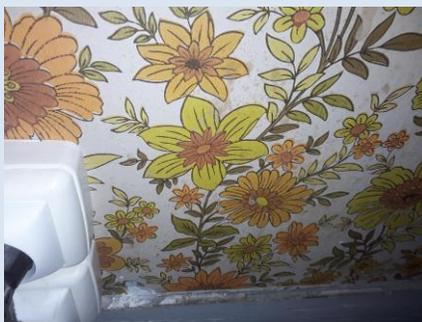
PRELEVEMENT : 40LAM0203P009			
NOM DU CLIENT	NUMERO DU DOSSIER		PIECE OU LOCAL
OPH77	40LAM0203 05/07/2019		Chambre 2 (R+2)
ELEMENT	DESCRIPTIF DU LABORATOIRE	DATE DE PRELEVEMENT	NOM DE L'OPERATEUR
Enduit béton	Enduit plâtreux blanc + peintures multiples non séparable	05/07/2019	FRANCHINARD Ronald
LOCALISATION		RESULTAT	
Mur C		AmianteNonDetecte
