## Rapport de mission de repérage des matériaux et produits contenant de l'amiante avant réalisation de travaux

29 SQUARE MONTMIRAIL

77260 FERTE SOUS JOUARRE

RAPPORT N° :	40LAM0301	Laboratoire d'Analyses :	ITGA
Repérage réalisé le :	16/09/2019	Adresse laboratoire :	3 RUE ARMAND HERPIN LACROIX - CS 46537 35065 RENNES CEDEX
Accompagnateur :		Numéro d'accréditation :	1-5967
Par :	Abdessamad RHENZOUR	Organisme d'assurance professionnelle :	AXA France
N° certificat :	DTI3342	Adresse assurance :	313 Terrasses de l'Arche 92727 NANTERRE CEDEX
Date d'obtention :	23/11/2017	N° de contrat d'assurance :	10158549604
Organisme certificateur	DEKRA 5 avenue Garlande - 92220 BAGNEUX	Date de validité :	31/12/2019

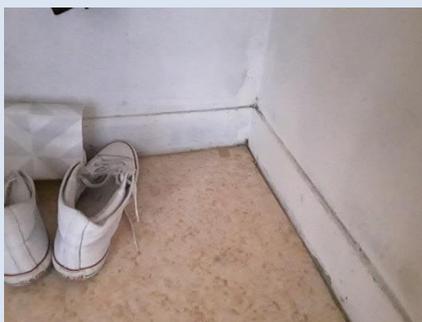
PRELEVEMENT : 40LAM0301P001			
NOM DU CLIENT	NUMERO DU DOSSIER		PIECE OU LOCAL
OPH77	40LAM0301 16/09/2019		Dégagement (Rez de chaussée)
ELEMENT	DESCRIPTIF DU LABORATOIRE	DATE DE PRELEVEMENT	NOM DE L'OPERATEUR
Dalle de sol	Revêtement souple beige	16/09/2019	RHENZOUR Abdessamad
LOCALISATION		RESULTAT	
Sol		Fr1:Amiante non détecté

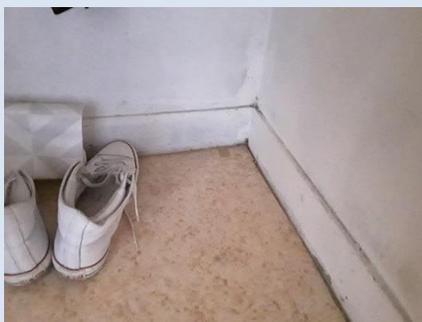
PRELEVEMENT : 40LAM0301P001			
NOM DU CLIENT	NUMERO DU DOSSIER		PIECE OU LOCAL
OPH77	40LAM0301 16/09/2019		Dégagement (Rez de chaussée)
ELEMENT	DESCRIPTIF DU LABORATOIRE	DATE DE PRELEVEMENT	NOM DE L'OPERATEUR
Dalle de sol	Colle polymère jaune non séparable + dalle dure cassante grise	16/09/2019	RHENZOUR Abdessamad
LOCALISATION		RESULTAT	
Sol		Fr2:Amiante détecté (Chrysotile)

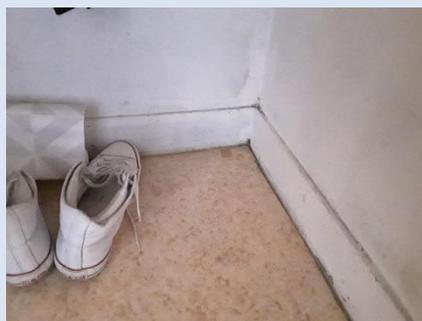
PRELEVEMENT : 40LAM0301P001			
NOM DU CLIENT	NUMERO DU DOSSIER	PIECE OU LOCAL	
OPH77	40LAM0301 16/09/2019	Dégagement (Rez de chaussée)	
ELEMENT	DESCRIPTIF DU LABORATOIRE	DATE DE PRELEVEMENT	NOM DE L'OPERATEUR
Dalle de sol	Colle bitumineuse noire en faible quantité en vrac + matériau souple blanc avec poussières non séparable	16/09/2019	RHENZOUR Abdessamad
LOCALISATION		RESULTAT	
Sol		Fr3:Amiante détecté (Chrysotile)

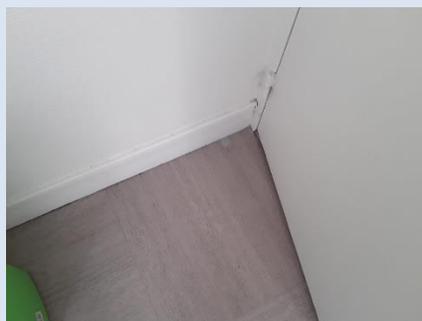
PRELEVEMENT : 40LAM0301P002			
NOM DU CLIENT	NUMERO DU DOSSIER	PIECE OU LOCAL	
OPH77	40LAM0301 16/09/2019	Salle d'eau (Rez de chaussée)	
ELEMENT	DESCRIPTIF DU LABORATOIRE	DATE DE PRELEVEMENT	NOM DE L'OPERATEUR
Dalle de sol	Revêtement souple beige	16/09/2019	RHENZOUR Abdessamad
LOCALISATION		RESULTAT	
Sol		Fr1:Amiante non détecté

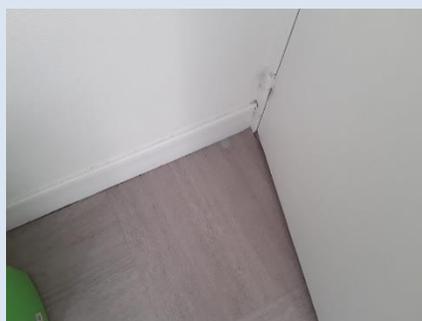
PRELEVEMENT : 40LAM0301P002			
NOM DU CLIENT	NUMERO DU DOSSIER	PIECE OU LOCAL	
OPH77	40LAM0301 16/09/2019	Salle d'eau (Rez de chaussée)	
ELEMENT	DESCRIPTIF DU LABORATOIRE	DATE DE PRELEVEMENT	NOM DE L'OPERATEUR
Dalle de sol	Colle bitumineuse noire en vrac + ragréage gris en faible quantité non séparable	16/09/2019	RHENZOUR Abdessamad
LOCALISATION		RESULTAT	
Sol		Fr2:Amiante détecté (Chrysotile)

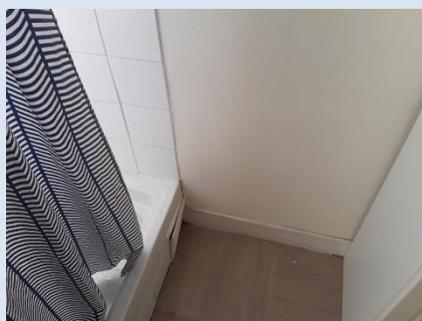
PRELEVEMENT : 40LAM0301P003			
NOM DU CLIENT	NUMERO DU DOSSIER	PIECE OU LOCAL	
OPH77	40LAM0301 16/09/2019	Salle d'eau (Rez de chaussée)	
ELEMENT	DESCRIPTIF DU LABORATOIRE	DATE DE PRELEVEMENT	NOM DE L'OPERATEUR
Enduit / Peinture béton	Peinture non séparable + toile fibreuse blanche en faible quantité non séparable + enduit plâtreux blanc en vrac non séparable + matériau gris en faible quantité non séparable	16/09/2019	RHENZOUR Abdessamad
LOCALISATION		RESULTAT	
Mur B		Amiante non détecté

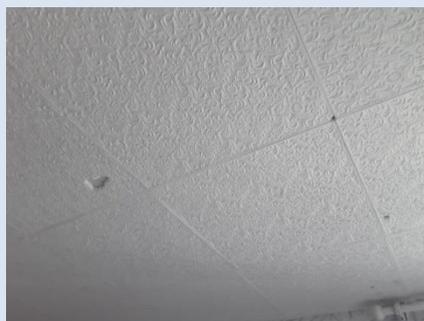
**PRELEVEMENT : 40LAM0301P005**

NOM DU CLIENT	NUMERO DU DOSSIER	PIECE OU LOCAL	
OPH77	40LAM0301 16/09/2019	Chambre 2 (Rez de chaussée)	
ELEMENT	DESCRIPTIF DU LABORATOIRE	DATE DE PRELEVEMENT	NOM DE L'OPERATEUR
Dalle de polystyrènes	Polystyrène expansé (billes) blanc + colle beige en faible quantité non séparable	16/09/2019	RHENZOUR Abdessamad
LOCALISATION		RESULTAT	
Plafond		Amiante non détecté

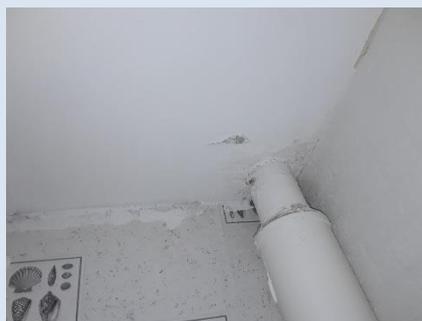
PRELEVEMENT : 40LAM0301P006			
NOM DU CLIENT	NUMERO DU DOSSIER	PIECE OU LOCAL	
OPH77	40LAM0301 16/09/2019	WC (Rez de chaussée)	
ELEMENT	DESCRIPTIF DU LABORATOIRE	DATE DE PRELEVEMENT	NOM DE L'OPERATEUR
Enduit / Peinture béton	Peinture non séparable + enduit plâtreux blanc en vrac non séparable + matériau gris en faible quantité non séparable	16/09/2019	RHENZOUR Abdessamad
LOCALISATION		RESULTAT	
Plafond		Amiante non détecté

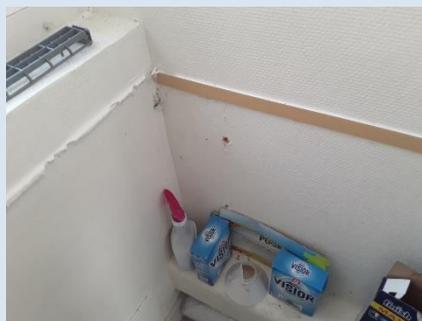
PRELEVEMENT : 40LAM0301P007			
NOM DU CLIENT	NUMERO DU DOSSIER	PIECE OU LOCAL	
OPH77	40LAM0301 16/09/2019	Entrée (Rez de chaussée)	
ELEMENT	DESCRIPTIF DU LABORATOIRE	DATE DE PRELEVEMENT	NOM DE L'OPERATEUR
Enduit / Peinture béton	Enduit plâtreux blanc en vrac non séparable + peinture en faible quantité non séparable + toile fibreuse blanche en faible quantité non séparable	16/09/2019	RHENZOUR Abdessamad
LOCALISATION		RESULTAT	
Mur C		Amiante non détecté

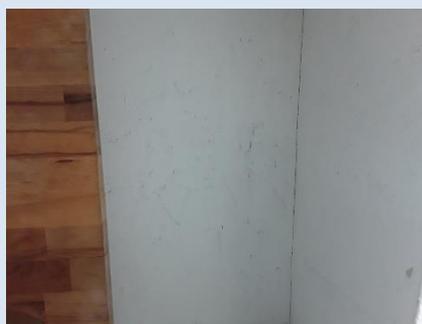
PRELEVEMENT : 40LAM0301P008			
NOM DU CLIENT	NUMERO DU DOSSIER	PIECE OU LOCAL	
OPH77	40LAM0301 16/09/2019	Cellier (Rez de chaussée)	
ELEMENT	DESCRIPTIF DU LABORATOIRE	DATE DE PRELEVEMENT	NOM DE L'OPERATEUR
Enduit / Peinture plaque de plâtre	Peinture non séparable + papier non séparable + enduit plâtreux blanc non séparable	16/09/2019	RHENZOUR Abdessamad
LOCALISATION		RESULTAT	
Mur C		Amiante non détecté

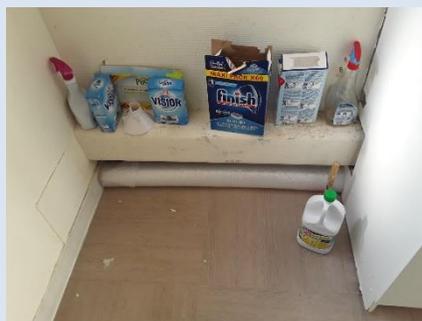
PIECE	ETAGE	ELEMENTS	DESCRIPTIF LABORATOIRE	REPERAGE	Echantillon	METHODE	ETAT	RESULTAT
Cuisine	Rez de chaussée	Conduit Amiante ciment		Conduits	40LAM0301P009	RESULTAT ANALYSE	BON ETAT	Amiante détectée
Cellier	Rez de chaussée	Conduit Amiante ciment		Conduits	40LAM0301P010	RESULTAT ANALYSE	BON ETAT	Amiante détectée
WC	Rez de chaussée	Conduit Amiante ciment		Conduits	40LAM0301P010	ZPSO	BON ETAT	Amiante détectée

PRELEVEMENT : 40LAM0301P009			
NOM DU CLIENT	NUMERO DU DOSSIER	PIECE OU LOCAL	
OPH77	40LAM0301 16/09/2019	Cuisine (Rez de chaussée)	
ELEMENT	DESCRIPTIF DU LABORATOIRE	DATE DE PRELEVEMENT	NOM DE L'OPERATEUR
Conduit Amiante ciment		16/09/2019	RHENZOUR Abdessamad
LOCALISATION		RESULTAT	
Conduits

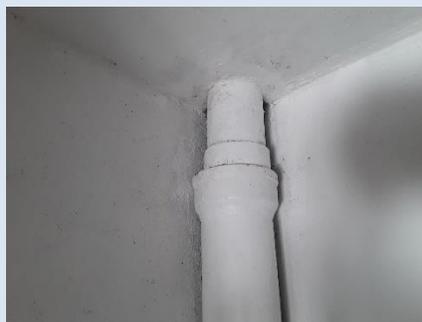
PRELEVEMENT : 40LAM0301P010			
NOM DU CLIENT	NUMERO DU DOSSIER		PIECE OU LOCAL
OPH77	40LAM0301 16/09/2019		Cellier (Rez de chaussée)
ELEMENT	DESCRIPTIF DU LABORATOIRE	DATE DE PRELEVEMENT	NOM DE L'OPERATEUR
Conduit Amiante ciment		16/09/2019	RHENZOUR Abdessamad
LOCALISATION		RESULTAT	
Conduits
