## Rapport de mission de repérage des matériaux et produits contenant de l'amiante avant réalisation de travaux

31 SQUARE MONTMIRAIL

77260 FERTE SOUS JOUARRE

RAPPORT N° :	40LAN0102 COMPLEMENT	Laboratoire d'Analyses :	ITGA
Repérage réalisé le :	15/11/2017	Adresse laboratoire :	3 RUE ARMAND HERPIN LACROIX - CS 46537 35065 RENNES CEDEX
Accompagnateur :		Numéro d'accréditation :	1-5967
Par :	Mickaël JULIEN	Organisme d'assurance professionnelle :	ALLIANZ
N° certificat :	CPDI 4129	Adresse assurance :	Direction Opérations Entreprises 5C Esplanade Charles de Gaulle 33081 BORDEAUX CEDEX
Date d'obtention :	01/01/2017	N° de contrat d'assurance :	55897385
Organisme certificateur	I.CERT Parc Edonia - Bâtiment G - Rue de la Terre Victoria - 35760 SAINT-GREGOIRE	Date de validité :	31/12/2017

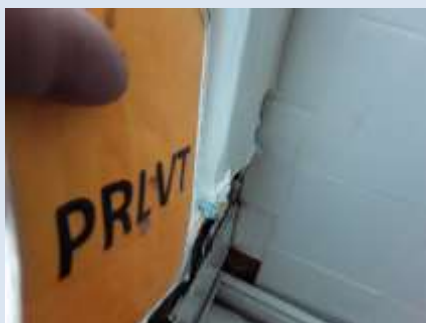
PRELEVEMENT : 40LAN0102 COMPLEMENTP001			
NOM DU CLIENT	NUMERO DU DOSSIER		PIECE OU LOCAL
OPH77	40LAN0102 COMPLEMENT 15/11/2017		Salle de bains
ELEMENT	DESCRIPTIF DU LABORATOIRE	DATE DE PRELEVEMENT	NOM DE L'OPERATEUR
Faïence 1	Colle beige en vrac non séparable + carrelage	15/11/2017	JULIEN Mickaël
LOCALISATION		RESULTAT	
Mur C		Amiante non détecté

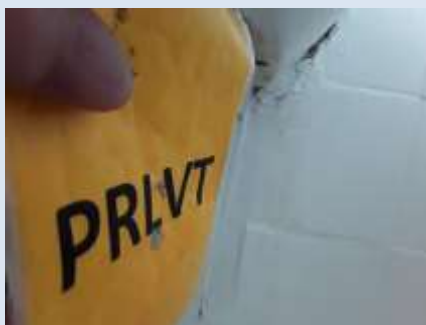
PRELEVEMENT : 40LAN0102 COMPLEMENTP002			
NOM DU CLIENT	NUMERO DU DOSSIER		PIECE OU LOCAL
OPH77	40LAN0102 COMPLEMENT 15/11/2017		Salle de bains
ELEMENT	DESCRIPTIF DU LABORATOIRE	DATE DE PRELEVEMENT	NOM DE L'OPERATEUR
Faïence 2	Colle beige non séparable + carrelage + couche plâtreuse blanche en vrac non séparable + matériau gris en faible quantité en vrac non séparable	15/11/2017	JULIEN Mickaël
LOCALISATION		RESULTAT	
Mur C		Amiante non détecté

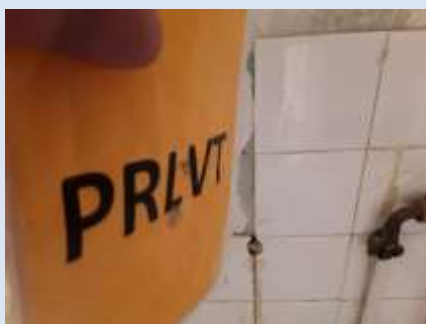
PRELEVEMENT : 40LAN0102 COMPLEMENTP003

NOM DU CLIENT	NUMERO DU DOSSIER	PIECE OU LOCAL	
OPH77	40LAN0102 COMPLEMENT 15/11/2017	Dégagement	
ELEMENT	DESCRIPTIF DU LABORATOIRE	DATE DE PRELEVEMENT	NOM DE L'OPERATEUR
Faïence 1	Colle beige + carrelage + couche plâtreuse blanche non séparable + peinture non séparable	15/11/2017	JULIEN Mickaël
LOCALISATION		RESULTAT	
Mur C		Amiante non détecté

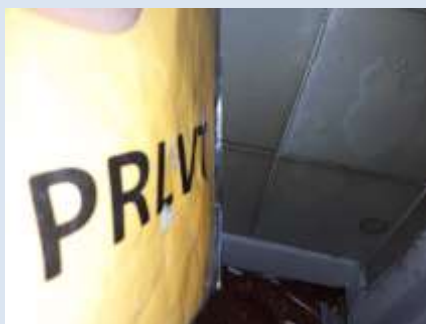
PRELEVEMENT : 40LAN0102 COMPLEMENTP004

NOM DU CLIENT	NUMERO DU DOSSIER	PIECE OU LOCAL	
OPH77	40LAN0102 COMPLEMENT 15/11/2017	WC	
ELEMENT	DESCRIPTIF DU LABORATOIRE	DATE DE PRELEVEMENT	NOM DE L'OPERATEUR
Faïence 1	Colle beige + carrelage + couche plâtreuse blanche non séparable + peintures multiples non séparable	15/11/2017	JULIEN Mickaël
LOCALISATION		RESULTAT	
Mur C		Amiante non détecté

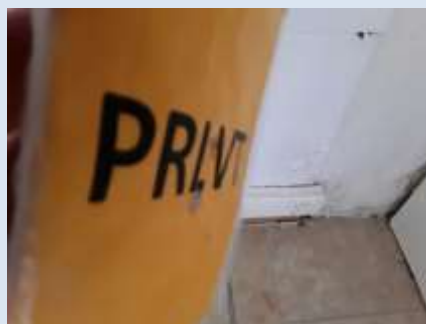
PRELEVEMENT : 40LAN0102 COMPLEMENTP005			
NOM DU CLIENT	NUMERO DU DOSSIER	PIECE OU LOCAL	
OPH77	40LAN0102 COMPLEMENT 15/11/2017	Cuisine	
ELEMENT	DESCRIPTIF DU LABORATOIRE	DATE DE PRELEVEMENT	NOM DE L'OPERATEUR
Faïence 1	Colle beige en vrac non séparable + carrelage + peinture non séparable + couche plâtreuse blanche non séparable	15/11/2017	JULIEN Mickaël
LOCALISATION		RESULTAT	
Mur A		Amiante non détecté	
EMPLACEMENT
