Rapport de mission de repérage des matériaux et produits contenant de l'amiante avant réalisation de travaux

31 SQUARE MONTMIRAIL

77260 LA FERTE SOUS JOUARRE

RAPPORT N° :	40LAN0103	Laboratoire d'Analyses :	ITGA
Repérage réalisé le :	11/12/2018	Adresse laboratoire :	3 RUE ARMAND HERPIN LACROIX - CS 46537 35065 RENNES CEDEX
Accompagnateur :		Numéro d'accréditation :	1-5967
Par :	Mickaël JULIEN	Organisme d'assurance professionnelle :	AXA France
N° certificat :	CPDI 4129	Adresse assurance :	313 Terrasses de l'Arche 92727 NANTERRE CEDEX
Date d'obtention :	01/01/2017	N° de contrat d'assurance :	10063271004
Organisme certificateur	I.CERT Parc Edonia - Bâtiment G - Rue de la Terre Victoria - 35760 SAINT-GREGOIRE	Date de validité :	31/12/2018

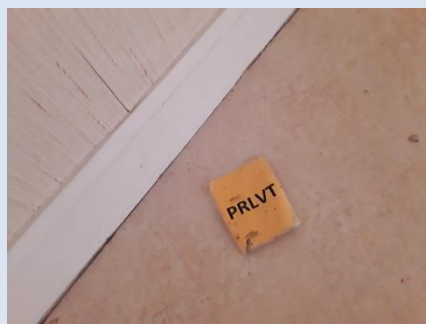
PRELEVEMENT : 40LAN0103P001			
NOM DU CLIENT	NUMERO DU DOSSIER		PIECE OU LOCAL
OPH77	40LAN0103 11/12/2018		Chambre 1 (RC)
ELEMENT	DESCRIPTIF DU LABORATOIRE	DATE DE PRELEVEMENT	NOM DE L'OPERATEUR
Enduit béton	Enduit plâtreux blanc en vrac + peintures multiples en vrac non séparable	11/12/2018	JULIEN Mickaël
LOCALISATION		RESULTAT	
Mur D		Amiante non détecté

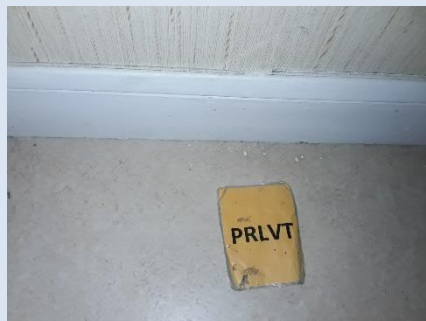
PRELEVEMENT : 40LAN0103P002			
NOM DU CLIENT	NUMERO DU DOSSIER		PIECE OU LOCAL
OPH77	40LAN0103 11/12/2018		Chambre 2 (RC)
ELEMENT	DESCRIPTIF DU LABORATOIRE	DATE DE PRELEVEMENT	NOM DE L'OPERATEUR
Enduit	Enduit plâtreux blanc en vrac + peinture en vrac non séparable	11/12/2018	JULIEN Mickaël
LOCALISATION		RESULTAT	
Mur C		Amiante non détecté

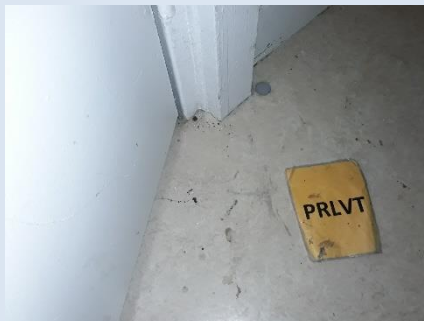
PRELEVEMENT : 40LAN0103P003			
NOM DU CLIENT	NUMERO DU DOSSIER	PIECE OU LOCAL	
OPH77	40LAN0103 11/12/2018	Placard 3 (RC)	
ELEMENT	DESCRIPTIF DU LABORATOIRE	DATE DE PRELEVEMENT	NOM DE L'OPERATEUR
Revêtement souple	Revêtement souple beige	11/12/2018	JULIEN Mickaël
LOCALISATION		RESULTAT	
Sol		Fr1:Amiante non détecté

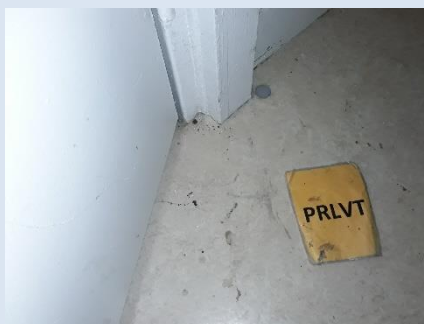
PRELEVEMENT : 40LAN0103P003			
NOM DU CLIENT	NUMERO DU DOSSIER	PIECE OU LOCAL	
OPH77	40LAN0103 11/12/2018	Placard 3 (RC)	
ELEMENT	DESCRIPTIF DU LABORATOIRE	DATE DE PRELEVEMENT	NOM DE L'OPERATEUR
Revêtement souple	Colle polymère jaune non séparable + dalle dure cassante grise	11/12/2018	JULIEN Mickaël
LOCALISATION		RESULTAT	
Sol		Fr2:Amiante détecté (Chrysotile)

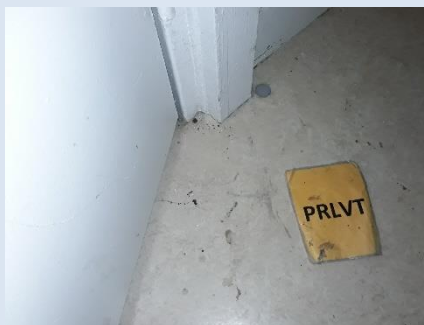
PRELEVEMENT : 40LAN0103P003			
NOM DU CLIENT	NUMERO DU DOSSIER	PIECE OU LOCAL	
OPH77	40LAN0103 11/12/2018	Placard 3 (RC)	
ELEMENT	DESCRIPTIF DU LABORATOIRE	DATE DE PRELEVEMENT	NOM DE L'OPERATEUR
Revêtement souple	Colle bitumineuse noire + ragréage gris non séparable	11/12/2018	JULIEN Mickaël
LOCALISATION		RESULTAT	
Sol		Fr3:Amiante détecté (Chrysotile)

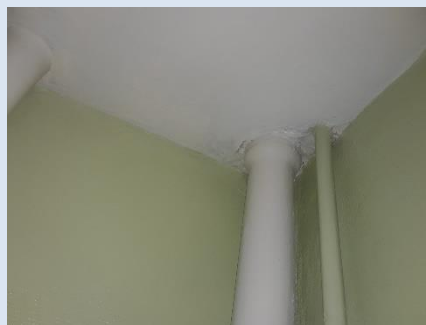
PRELEVEMENT : 40LAN0103P007			
NOM DU CLIENT	NUMERO DU DOSSIER	PIECE OU LOCAL	
OPH77	40LAN0103 11/12/2018	WC (RC)	
ELEMENT	DESCRIPTIF DU LABORATOIRE	DATE DE PRELEVEMENT	NOM DE L'OPERATEUR
Enduit béton	Enduit plâtreux blanc en vrac + peintures multiples en vrac non séparable	11/12/2018	JULIEN Mickaël
LOCALISATION		RESULTAT	
Plafond		Amiante non détecté

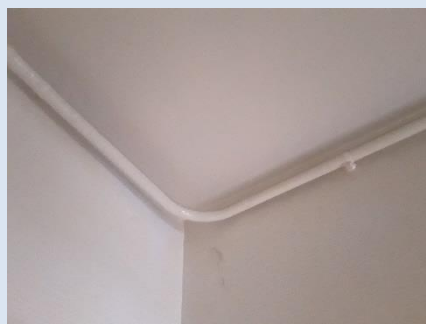
PRELEVEMENT : 40LAN0103P008			
NOM DU CLIENT	NUMERO DU DOSSIER	PIECE OU LOCAL	
OPH77	40LAN0103 11/12/2018	Entrée (RC)	
ELEMENT	DESCRIPTIF DU LABORATOIRE	DATE DE PRELEVEMENT	NOM DE L'OPERATEUR
Enduit béton	Enduit plâtreux blanc en vrac + peinture en vrac non séparable	11/12/2018	JULIEN Mickaël
LOCALISATION		RESULTAT	
Plafond		Amiante non détecté

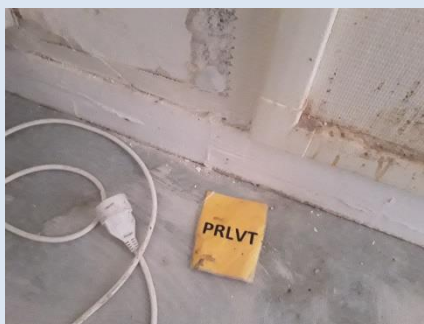
PRELEVEMENT : 40LAN0103P009			
NOM DU CLIENT	NUMERO DU DOSSIER	PIECE OU LOCAL	
OPH77	40LAN0103 11/12/2018	Cuisine (RC)	
ELEMENT	DESCRIPTIF DU LABORATOIRE	DATE DE PRELEVEMENT	NOM DE L'OPERATEUR
Enduit	Enduit plâtreux blanc en vrac + peinture en vrac non séparable + matériau beige en faible quantité en vrac non séparable	11/12/2018	JULIEN Mickaël
LOCALISATION		RESULTAT	
Mur B		Amiante non détecté

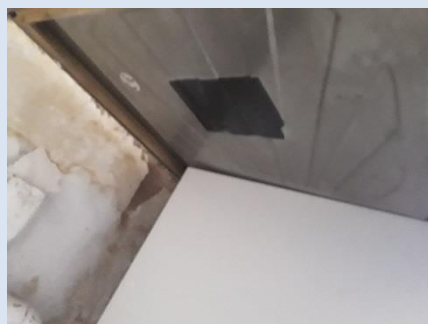
PRELEVEMENT : 40LAN0103P011			
NOM DU CLIENT	NUMERO DU DOSSIER	PIECE OU LOCAL	
OPH77	40LAN0103 11/12/2018	Cuisine (RC)	
ELEMENT	DESCRIPTIF DU LABORATOIRE	DATE DE PRELEVEMENT	NOM DE L'OPERATEUR
Revêtement bitumineux	Tampon bitumineux noir	11/12/2018	JULIEN Mickaël
LOCALISATION		RESULTAT	
Sous évier		Amiante détecté (Chrysotile)
