Rapport de mission de repérage des matériaux et produits contenant de l'amiante avant réalisation de travaux

2 SQUARE MONTMIRAIL

77260 LA FERTE SOUS JOUARRE

RAPPORT N° :	40LAO102	Laboratoire d'Analyses :	ITGA
Repérage réalisé le :	11/04/2018	Adresse laboratoire :	3 RUE ARMAND HERPIN LACROIX - CS 46537 35065 RENNES CEDEX
Accompagnateur :		Numéro d'accréditation :	1-5967
Par :	Mickaël JULIEN	Organisme d'assurance professionnelle :	AXA France
N° certificat :	CPDI 4129	Adresse assurance :	313 Terrasses de l'Arche 92727 NANTERRE CEDEX
Date d'obtention :	01/01/2017	N° de contrat d'assurance :	10063271004
Organisme certificateur	I.CERT Parc Edonia - Bâtiment G - Rue de la Terre Victoria - 35760 SAINT-GREGOIRE	Date de validité :	31/12/2018

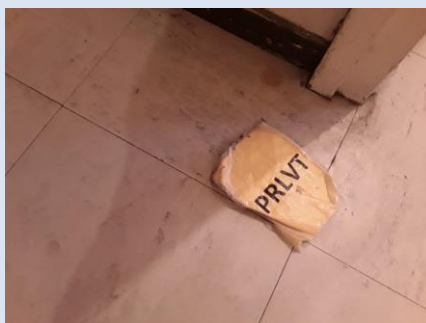
PRELEVEMENT : 40LAO102P001			
NOM DU CLIENT	NUMERO DU DOSSIER		PIECE OU LOCAL
OPH77	40LAO102 11/04/2018		Placard 2
ELEMENT	DESCRIPTIF DU LABORATOIRE	DATE DE PRELEVEMENT	NOM DE L'OPERATEUR
Dalle de sol	Dalle dure cassante grise	11/04/2018	JULIEN Mickaël
LOCALISATION		RESULTAT	
Sol		Fr1:Amiante détecté (Chrysotile)

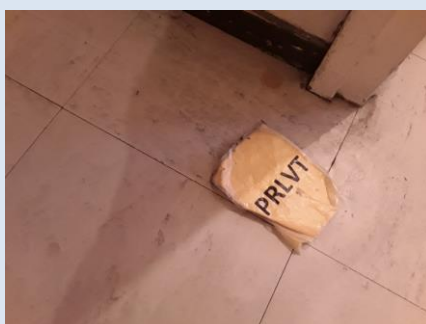
PRELEVEMENT : 40LAO102P001			
NOM DU CLIENT	NUMERO DU DOSSIER		PIECE OU LOCAL
OPH77	40LAO102 11/04/2018		Placard 2
ELEMENT	DESCRIPTIF DU LABORATOIRE	DATE DE PRELEVEMENT	NOM DE L'OPERATEUR
Dalle de sol	Colle bitumineuse noire avec poussières + ragréage gris non séparable	11/04/2018	JULIEN Mickaël
LOCALISATION		RESULTAT	
Sol		Fr2:Amiante détecté (Chrysotile)

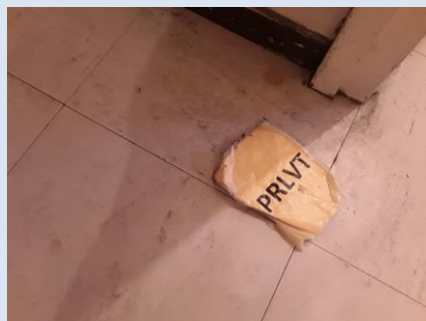
PRELEVEMENT : 40LAO102P001			
NOM DU CLIENT	NUMERO DU DOSSIER		PIECE OU LOCAL
OPH77	40LAO102 11/04/2018		Placard 2
ELEMENT	DESCRIPTIF DU LABORATOIRE	DATE DE PRELEVEMENT	NOM DE L'OPERATEUR
Dalle de sol	Matériau compact gris hétérogène	11/04/2018	JULIEN Mickaël
LOCALISATION		RESULTAT	
Sol		Fr3:Amiante non détecté

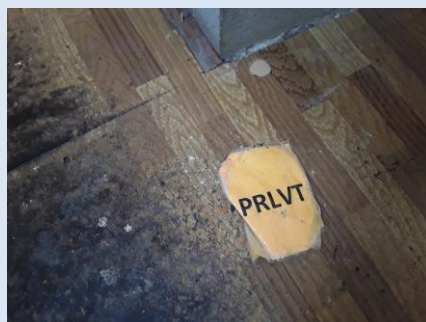
PRELEVEMENT : 40LAO102P002			
NOM DU CLIENT	NUMERO DU DOSSIER		PIECE OU LOCAL
OPH77	40LAO102 11/04/2018		Cellier
ELEMENT	DESCRIPTIF DU LABORATOIRE	DATE DE PRELEVEMENT	NOM DE L'OPERATEUR
Revêtement souple	Revêtement cassant marron + colle polymère incolore avec poussières non séparable + ragréage gris non séparable + matériau compact gris hétérogène	11/04/2018	JULIEN Mickaël
LOCALISATION		RESULTAT	
Sol		Amiante non détecté

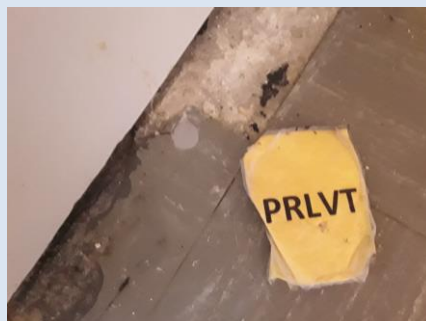
PRELEVEMENT : 40LAO102P003

NOM DU CLIENT	NUMERO DU DOSSIER	PIECE OU LOCAL	
OPH77	40LAO102 11/04/2018	Cuisine	
ELEMENT	DESCRIPTIF DU LABORATOIRE	DATE DE PRELEVEMENT	NOM DE L'OPERATEUR
Dalle de sol	Dalle dure cassante grise	11/04/2018	JULIEN Mickaël
LOCALISATION		RESULTAT	
Sol		Fr1:Amiante détecté (Chrysotile)

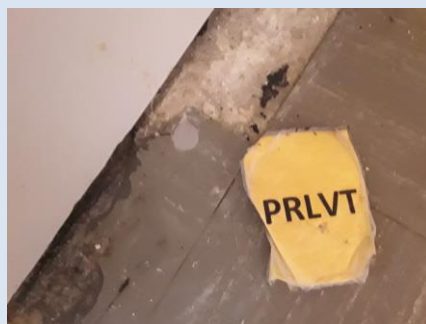
PRELEVEMENT : 40LAO102P003

NOM DU CLIENT	NUMERO DU DOSSIER	PIECE OU LOCAL	
OPH77	40LAO102 11/04/2018	Cuisine	
ELEMENT	DESCRIPTIF DU LABORATOIRE	DATE DE PRELEVEMENT	NOM DE L'OPERATEUR
Dalle de sol	Colle bitumineuse noire avec poussières + ragréage gris non séparable	11/04/2018	JULIEN Mickaël
LOCALISATION		RESULTAT	
Sol		Fr2:Amiante détecté (Chrysotile)

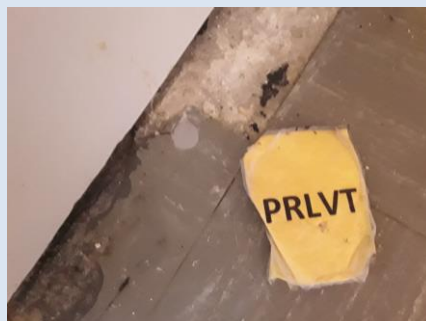
PRELEVEMENT : 40LAO102P003			
NOM DU CLIENT	NUMERO DU DOSSIER	PIECE OU LOCAL	
OPH77	40LAO102 11/04/2018	Cuisine	
ELEMENT	DESCRIPTIF DU LABORATOIRE	DATE DE PRELEVEMENT	NOM DE L'OPERATEUR
Dalle de sol	Matériau compact gris hétérogène	11/04/2018	JULIEN Mickaël
LOCALISATION		RESULTAT	
Sol		Fr3:Amiante non détecté

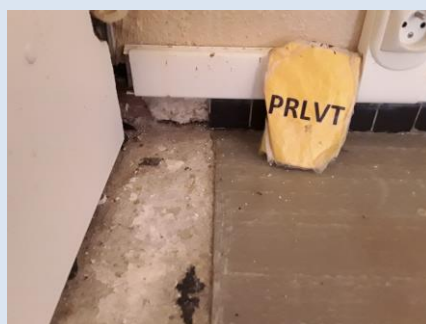
PRELEVEMENT : 40LAO102P004			
NOM DU CLIENT	NUMERO DU DOSSIER	PIECE OU LOCAL	
OPH77	40LAO102 11/04/2018	Cuisine	
ELEMENT	DESCRIPTIF DU LABORATOIRE	DATE DE PRELEVEMENT	NOM DE L'OPERATEUR
Plinthes	Colle grise avec poussières non séparable + couche plâtreuse blanche en vrac + peintures multiples non séparable	11/04/2018	JULIEN Mickaël
LOCALISATION		RESULTAT	
Mur C		Fr1:Amiante détecté (Chrysotile)

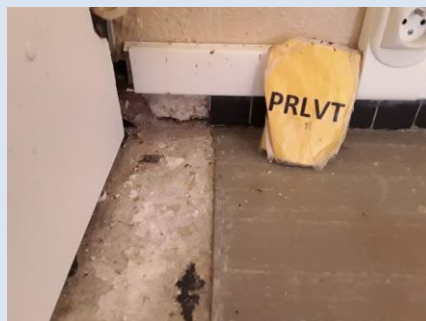
PRELEVEMENT : 40LAO102P004

NOM DU CLIENT	NUMERO DU DOSSIER	PIECE OU LOCAL	
OPH77	40LAO102 11/04/2018	Cuisine	
ELEMENT	DESCRIPTIF DU LABORATOIRE	DATE DE PRELEVEMENT	NOM DE L'OPERATEUR
Plinthes	Carrelage	11/04/2018	JULIEN Mickaël
LOCALISATION		RESULTAT	
Mur C		Fr2:Amiante non détecté

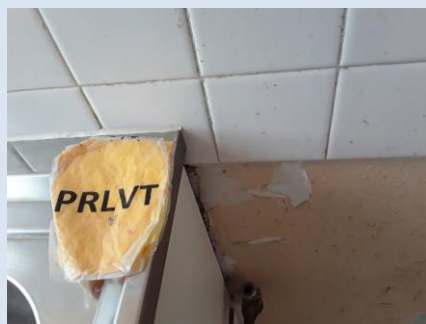
PRELEVEMENT : 40LAO102P005

NOM DU CLIENT	NUMERO DU DOSSIER	PIECE OU LOCAL	
OPH77	40LAO102 11/04/2018	Cuisine	
ELEMENT	DESCRIPTIF DU LABORATOIRE	DATE DE PRELEVEMENT	NOM DE L'OPERATEUR
Enduit	Enduit plâtreux blanc en vrac + matériau gris en faible quantité en vrac non séparable + peinture non séparable	11/04/2018	JULIEN Mickaël
LOCALISATION		RESULTAT	
Mur C		Amiante non détecté

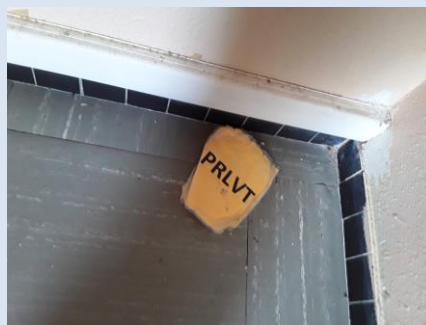
PRELEVEMENT : 40LAO102P006			
NOM DU CLIENT	NUMERO DU DOSSIER	PIECE OU LOCAL	
OPH77	40LAO102 11/04/2018	Cuisine	
ELEMENT	DESCRIPTIF DU LABORATOIRE	DATE DE PRELEVEMENT	NOM DE L'OPERATEUR
Enduit béton	Enduit plâtreux blanc en vrac + peintures multiples en faible quantité non séparable	11/04/2018	JULIEN Mickaël
LOCALISATION		RESULTAT	
Mur A		Amiante non détecté

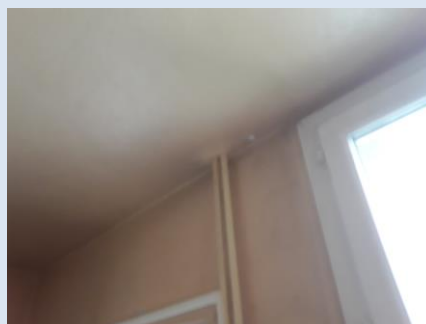
PRELEVEMENT : 40LAO102P007			
NOM DU CLIENT	NUMERO DU DOSSIER	PIECE OU LOCAL	
OPH77	40LAO102 11/04/2018	Cuisine	
ELEMENT	DESCRIPTIF DU LABORATOIRE	DATE DE PRELEVEMENT	NOM DE L'OPERATEUR
Enduit béton	Enduit plâtreux blanc en vrac + peinture non séparable	11/04/2018	JULIEN Mickaël
LOCALISATION		RESULTAT	
Plafond		Amiante non détecté
