Rapport de mission de repérage des matériaux et produits contenant de l'amiante avant réalisation de travaux

3 SQUARE MONTMIRAIL - APT 2

77260 FERTE SOUS JOUARRE

RAPPORT N° :	OPH77 40LAP0302	Date d'émission du rapport :	11/08/2017
Le repérage a été réalisé le :	28/07/2017	Accompagnateur :	
Par :	Tristan BRUNIOT	Laboratoire d'Analyses :	ITGA
N° certificat de qualification :	CPDI 3541	Adresse laboratoire :	3 RUE ARMAND HERPIN LACROIX - CS 46537 35065 RENNES CEDEX
Date d'obtention :	06/08/2015	Numéro d'accréditation :	1-5967
Le présent rapport est établi par une personne dont les compétences sont certifiées par :	I.CERT PARC EDONIA - BAT G - RUE DE LA TERRE VICTORIA - 35760 SAINT GREGOIRE	Organisme d'assurance professionnelle :	ALLIANZ
		Adresse assurance :	Direction Opérations Entreprises 5C Esplanade Charles de Gaulle 33081 BORDEAUX CEDEX
		N° de contrat d'assurance :	55897385
		Date de validité :	31/12/2017

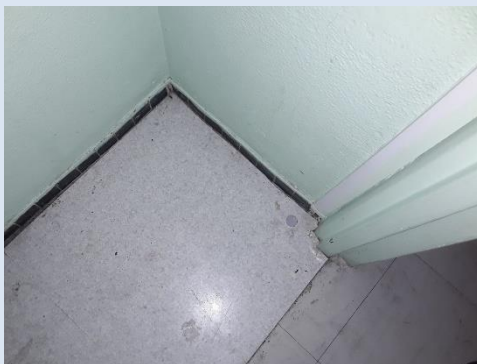
PRELEVEMENT : 40LAP0302P004		
NOM DU CLIENT	NUMERO DU DOSSIER	PIECE OU LOCAL
OPH77	40LAP0302 28/07/2017	WC
MATERIAU	DATE DE PRELEVEMENT	NOM DE L'OPERATEUR
Revêtement souple gris	28/07/2017	BRUNOT Tristan
LOCALISATION		RESULTAT
Sols		Fr1:Amiante non détecté

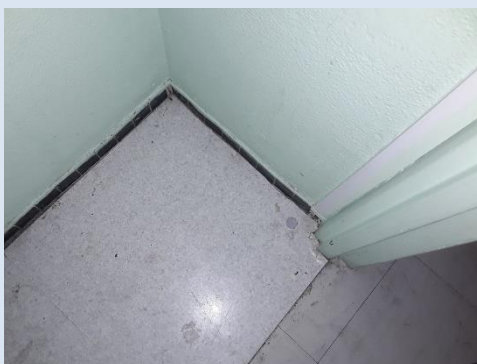
PRELEVEMENT : 40LAP0302P004		
NOM DU CLIENT	NUMERO DU DOSSIER	PIECE OU LOCAL
OPH77	40LAP0302 28/07/2017	WC
MATERIAU	DATE DE PRELEVEMENT	NOM DE L'OPERATEUR
Colle polymère jaune non séparable + colle bitumineuse noire + ragréage gris non séparable + sous couche de ragréage blanche non séparable	28/07/2017	BRUNOT Tristan
LOCALISATION		RESULTAT
Sols		Fr3:Amiante détecté (Chrysotile)

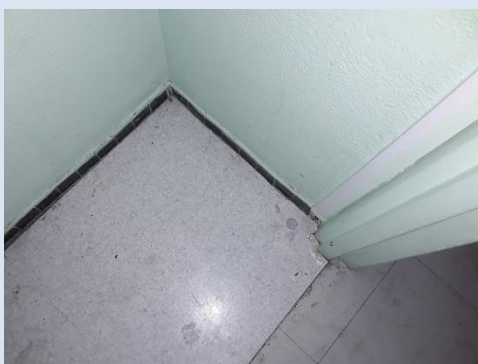
PRELEVEMENT : 40LAP0302P004		
NOM DU CLIENT	NUMERO DU DOSSIER	PIECE OU LOCAL
OPH77	40LAP0302 28/07/2017	WC
MATERIAU	DATE DE PRELEVEMENT	NOM DE L'OPERATEUR
Colle polymère jaune non séparable + dalle dure cassante beige	28/07/2017	BRUNOT Tristan
LOCALISATION		RESULTAT
Sols		Fr2:Amiante non détecté

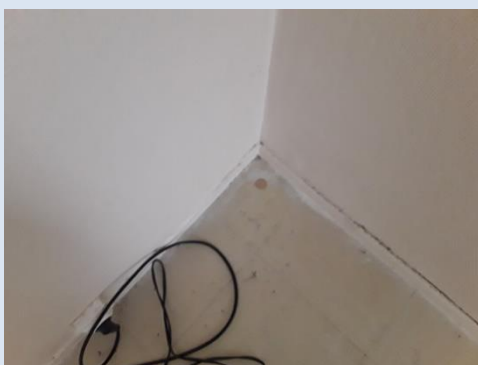
Séjour		Colle polymère non séparable + colle bitumineuse noire + ragréage gris non séparable + sous couche	Sol	40LAP0302P00 5	RESULTAT ANALYSE	BON ETAT	Fr2:Amiante détecté (Chrysotile)

PRELEVEMENT : 40LAP0302P005		
NOM DU CLIENT	NUMERO DU DOSSIER	PIECE OU LOCAL
OPH77	40LAP0302 28/07/2017	Séjour
MATERIAU	DATE DE PRELEVEMENT	NOM DE L'OPERATEUR
Colle polymère non séparable + colle bitumineuse noire + ragréage gris non séparable + sous couche de ragréage blanche non séparable	28/07/2017	BRUNOT Tristan
LOCALISATION		RESULTAT
Sol		Fr2:Amiante détecté (Chrysotile)

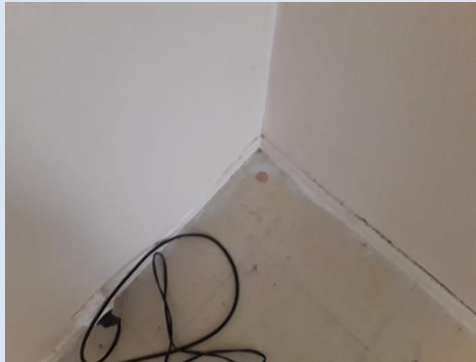
PRELEVEMENT : 40LAP0302P005		
NOM DU CLIENT	NUMERO DU DOSSIER	PIECE OU LOCAL
OPH77	40LAP0302 28/07/2017	Séjour
MATERIAU	DATE DE PRELEVEMENT	NOM DE L'OPERATEUR
Dalle dure cassante beige	28/07/2017	BRUNOT Tristan
LOCALISATION		RESULTAT
Sol		Fr1:Amiante non détecté

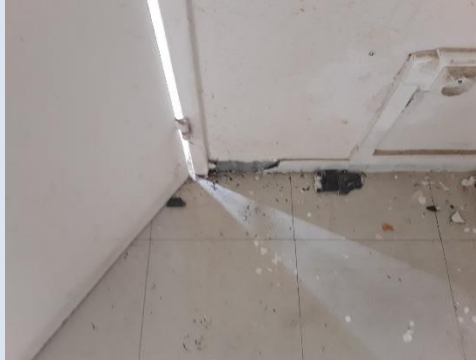
PRELEVEMENT : 40LAP0302P007		
NOM DU CLIENT	NUMERO DU DOSSIER	PIECE OU LOCAL
OPH77	40LAP0302 28/07/2017	Cuisine
MATERIAU	DATE DE PRELEVEMENT	NOM DE L'OPERATEUR
Carrelage	28/07/2017	BRUNOT Tristan
LOCALISATION		RESULTAT
Mur B		Fr2:Amiante non détecté

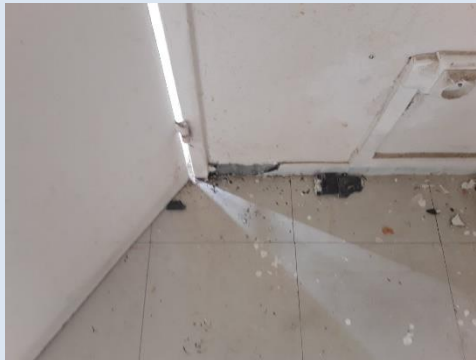
PRELEVEMENT : 40LAP0302P007		
NOM DU CLIENT	NUMERO DU DOSSIER	PIECE OU LOCAL
OPH77	40LAP0302 28/07/2017	Cuisine
MATERIAU	DATE DE PRELEVEMENT	NOM DE L'OPERATEUR
Peinture	28/07/2017	BRUNOT Tristan
LOCALISATION		RESULTAT
Mur B		Fr4:Amiante non détecté

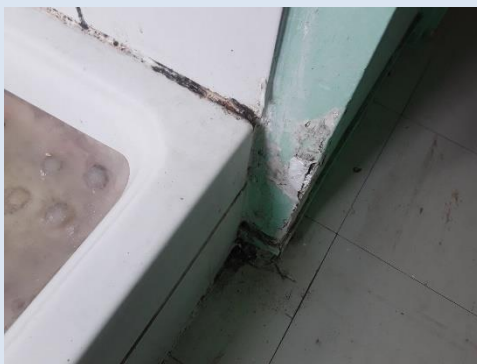
PRELEVEMENT : 40LAP0302P009		
NOM DU CLIENT	NUMERO DU DOSSIER	PIECE OU LOCAL
OPH77	40LAP0302 28/07/2017	Salle de bains
MATERIAU	DATE DE PRELEVEMENT	NOM DE L'OPERATEUR
Enduit plâtreux blanc en vrac + peintures multiples non séparable	28/07/2017	BRUNOT Tristan
LOCALISATION		RESULTAT
Mur D		Amiante non détecté

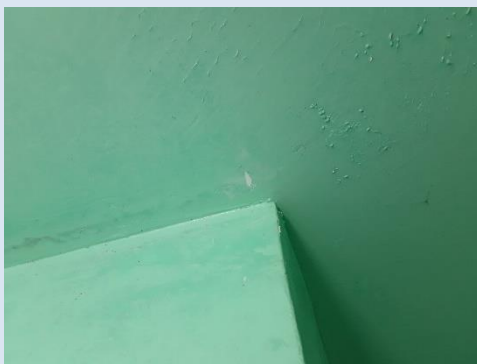
PRELEVEMENT : 40LAP0302P010		
NOM DU CLIENT	NUMERO DU DOSSIER	PIECE OU LOCAL
OPH77	40LAP0302 28/07/2017	Salle de bains
MATERIAU	DATE DE PRELEVEMENT	NOM DE L'OPERATEUR
Enduit plâtreux blanc en vrac + peintures multiples non séparable	28/07/2017	BRUNOT Tristan
LOCALISATION		RESULTAT
Plafonds		Amiante non détecté

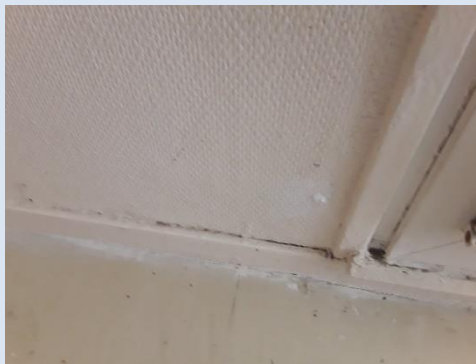
PRELEVEMENT : 40LAP0302P011		
NOM DU CLIENT	NUMERO DU DOSSIER	PIECE OU LOCAL
OPH77	40LAP0302 28/07/2017	Séjour
MATERIAU	DATE DE PRELEVEMENT	NOM DE L'OPERATEUR
Enduit plâtreux blanc en vrac + peinture non séparable	28/07/2017	BRUNOT Tristan
LOCALISATION		RESULTAT
Mur B		Amiante non détecté

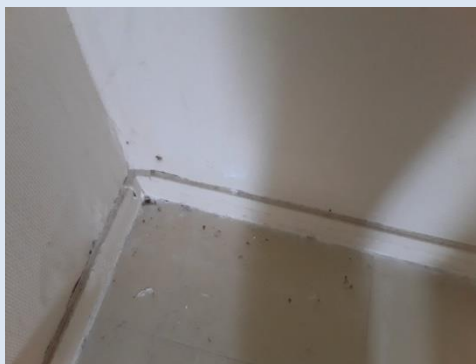
PRELEVEMENT : 40LAP0302P012		
NOM DU CLIENT	NUMERO DU DOSSIER	PIECE OU LOCAL
OPH77	40LAP0302 28/07/2017	Séjour
MATERIAU	DATE DE PRELEVEMENT	NOM DE L'OPERATEUR
Enduit plâtreux blanc en vrac + peinture non séparable	28/07/2017	BRUNOT Tristan
LOCALISATION		RESULTAT
Mur D		Amiante non détecté
