Pré-Rapport de mission de repérage des matériaux et produits contenant de l'amiante avant réalisation de travaux

4 SQUARE MONTMIRAIL LGT 2

77260 LA FERTE SOUS JOUARRE

RAPPORT N° :	40LAQ0002	Laboratoire d'Analyses :	ITGA
Repérage réalisé le :	11/12/2017	Adresse laboratoire :	3 RUE ARMAND HERPIN LACROIX - CS 46537 35065 RENNES CEDEX
Accompagnateur :		Numéro d'accréditation :	1-5967
Par :	Tristan BRUNOT	Organisme d'assurance professionnelle :	ALLIANZ
N° certificat :	CPDI 3541	Adresse assurance :	Direction Opérations Entreprises 5C Esplanade Charles de Gaulle 33081 BORDEAUX CEDEX
Date d'obtention :	06/08/2015	N° de contrat d'assurance :	55897385
Organisme certificateur	I.CERT PARC EDONIA - BAT G - RUE DE LA TERRE VICTORIA - 35760 SAINT GREGOIRE	Date de validité :	31/12/2017

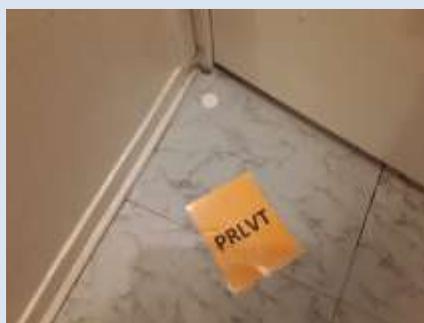
PRELEVEMENT : 40LAQ0002P001			
NOM DU CLIENT	NUMERO DU DOSSIER		PIECE OU LOCAL
OPH77	40LAQ0002 11/12/2017		Salle de bains
ELEMENT	DESCRIPTIF DU LABORATOIRE	DATE DE PRELEVEMENT	NOM DE L'OPERATEUR
Dalle de sol	Colle polymère jaune + ragréage gris en vrac + revêtement cassant gris + colle polymère incolore + revêtement cassant vert + colle polymère incolore	11/12/2017	BRUNOT Tristan
LOCALISATION		RESULTAT	
Sol		Fr1:Amiante non détecté

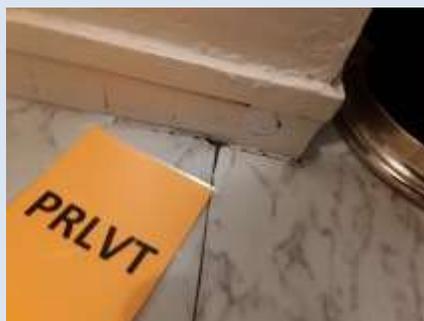
PRELEVEMENT : 40LAQ0002P002			
NOM DU CLIENT	NUMERO DU DOSSIER		PIECE OU LOCAL
OPH77	40LAQ0002 11/12/2017		Salle de bains
ELEMENT	DESCRIPTIF DU LABORATOIRE	DATE DE PRELEVEMENT	NOM DE L'OPERATEUR
Plinthes	Colle beige + matériau gris non séparable + carrelage	11/12/2017	BRUNOT Tristan
LOCALISATION		RESULTAT	
Mur C		Amiante non détecté

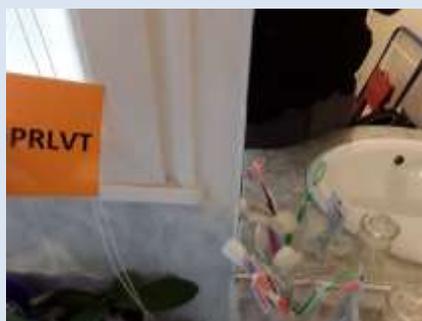
PRELEVEMENT : 40LAQ0002P003			
NOM DU CLIENT	NUMERO DU DOSSIER	PIECE OU LOCAL	
OPH77	40LAQ0002 11/12/2017	Salle de bains	
ELEMENT	DESCRIPTIF DU LABORATOIRE	DATE DE PRELEVEMENT	NOM DE L'OPERATEUR
Enduit béton	Enduit plâtreux blanc en vrac + peintures multiples non séparable	11/12/2017	BRUNOT Tristan
LOCALISATION		RESULTAT	
Mur B		Amiante non détecté

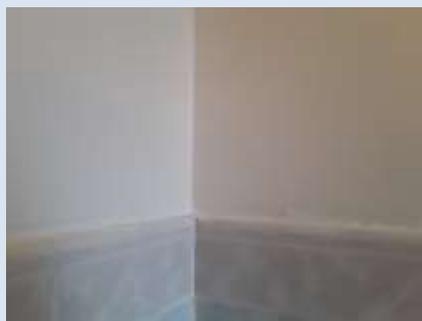
PRELEVEMENT : 40LAQ0002P004			
NOM DU CLIENT	NUMERO DU DOSSIER	PIECE OU LOCAL	
OPH77	40LAQ0002 11/12/2017	Salle de bains	
ELEMENT	DESCRIPTIF DU LABORATOIRE	DATE DE PRELEVEMENT	NOM DE L'OPERATEUR
Enduit	Enduit plâtreux blanc en vrac + peintures multiples non séparable	11/12/2017	BRUNOT Tristan
LOCALISATION		RESULTAT	
Mur A		Amiante non détecté

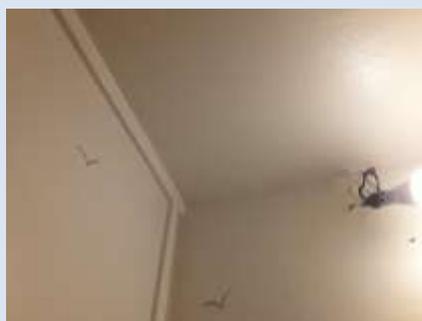
PRELEVEMENT : 40LAQ0002P005			
NOM DU CLIENT	NUMERO DU DOSSIER		PIECE OU LOCAL
OPH77	40LAQ0002 11/12/2017		Salle de bains
ELEMENT	DESCRIPTIF DU LABORATOIRE	DATE DE PRELEVEMENT	NOM DE L'OPERATEUR
Enduit béton	Enduit plâtreux blanc en faible quantité + peintures multiples non séparable	11/12/2017	BRUNOT Tristan
LOCALISATION		RESULTAT	
Plafond		Amiante non détecté

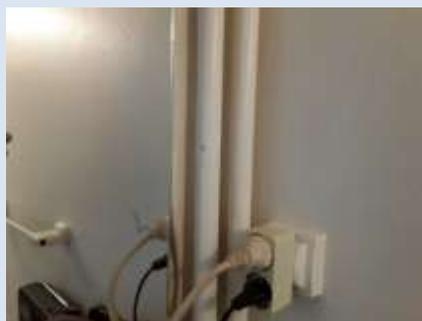
PRELEVEMENT : 40LAQ0002P006			
NOM DU CLIENT	NUMERO DU DOSSIER		PIECE OU LOCAL
OPH77	40LAQ0002 11/12/2017		Salle de bains
ELEMENT	DESCRIPTIF DU LABORATOIRE	DATE DE PRELEVEMENT	NOM DE L'OPERATEUR
Peinture	Peintures multiples en vrac	11/12/2017	BRUNOT Tristan
LOCALISATION		RESULTAT	
Canalisation		Amiante non détecté

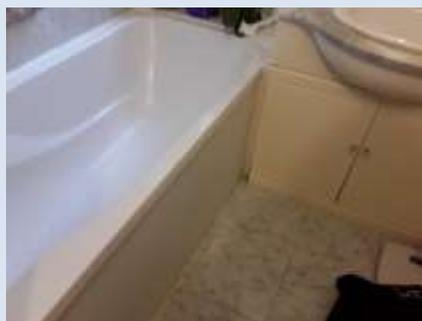
PIECE	ETAGE	ELEMENTS	REPERAGE	RESULTAT
Salle de bains		Revêtement bitumineux / Peinture	Tablier de baignoire	Refus

PRELEVEMENT : 40LAQ0002P007			
NOM DU CLIENT	NUMERO DU DOSSIER	PIECE OU LOCAL	
OPH77	40LAQ0002 11/12/2017	Salle de bains	
ELEMENT	DESCRIPTIF DU LABORATOIRE	DATE DE PRELEVEMENT	NOM DE L'OPERATEUR
Revêtement bitumineux / Peinture		11/12/2017	BRUNIoT Tristan
LOCALISATION		RESULTAT	
Tablier de baignoire

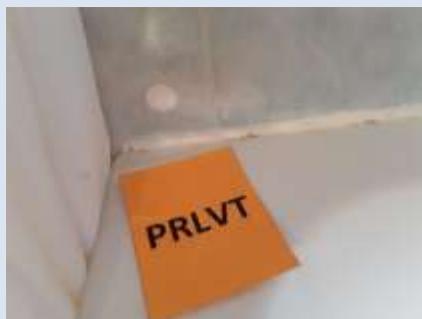
PRELEVEMENT : 40LAQ0002P008			
NOM DU CLIENT	NUMERO DU DOSSIER	PIECE OU LOCAL	
OPH77	40LAQ0002 11/12/2017	Salle de bains	
ELEMENT	DESCRIPTIF DU LABORATOIRE	DATE DE PRELEVEMENT	NOM DE L'OPERATEUR
Faïence 1	Colle beige + couche plâtreuse blanche en faible quantité non séparable + carrelage	11/12/2017	BRUNIoT Tristan
LOCALISATION		RESULTAT	
Mur D		Amiante non détecté
