Rapport de repérage des matériaux et produits contenant de l'amiante avant réalisation de travaux dans un immeuble bâti

12 SQUARE MONTMIRAIL
ESCALIER AS
77260 FERTE SOUS JOUARRE

Date du rapport : 26/06/2020

Référence du dossier : Diffus OPH77

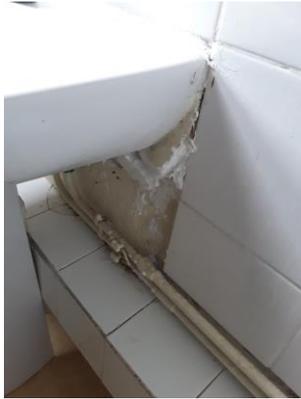
Identification : P004
Pièce et étage : Salle de bains R+2
Localisation : Mur D
Parties d'ouvrages ou de composants : Murs et cloisons maçonnés (Enduits à base de plâtre projetés, lissés ou talochés)
Descriptif Laboratoire : Peintures multiples en vrac non séparable + matériau plâtreux blanc en vrac non séparable
Résultat (justification) : Amiante non détectée (RESULTAT ANALYSE)

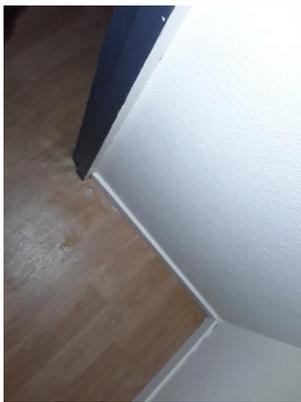
Identification : P006 (Fr1)
Pièce et étage : Placard 1 R+2
Localisation : Sol
Parties d'ouvrages ou de composants : Revêtements de sols (Sous-couches (carton, feutre, -) des revêtements souples)
Descriptif Laboratoire : Colle polymère jaune en faible quantité non séparable + matériau compact marron en vrac hétérogène
Résultat (justification) : Amiante non détectée (RESULTAT ANALYSE)

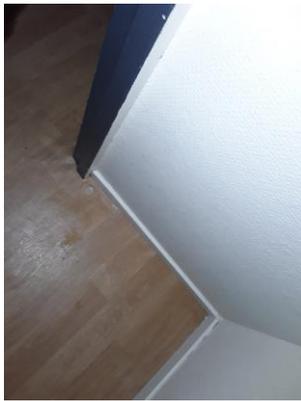
Identification : P006 (Fr2)
Pièce et étage : Placard 1 R+2
Localisation : Sol
Parties d'ouvrages ou de composants : Revêtements de sols (Sous-couches (carton, feutre, -) des revêtements souples)
Descriptif Laboratoire : Colle bitumineuse noire
Résultat (justification) : Amiante détecté (RESULTAT ANALYSE)

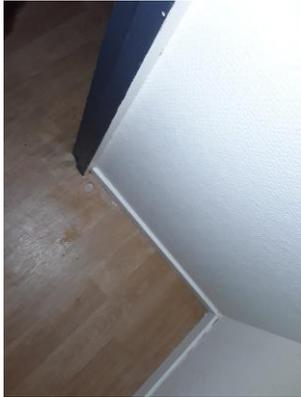
Identification : P006 (Fr3)
Pièce et étage : Placard 1 R+2
Localisation : Sol
Parties d'ouvrages ou de composants : Revêtements de sols (Sous-couches (carton, feutre, -) des revêtements souples)
Descriptif Laboratoire : Revêtement souple marron
Résultat (justification) : Amiante non détectée (RESULTAT ANALYSE)

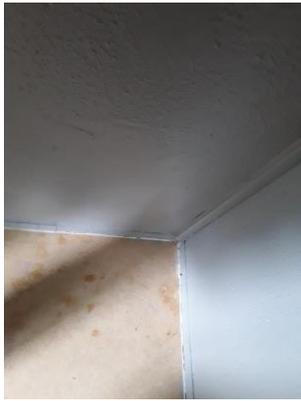
Identification : P009
Pièce et étage : Cuisine R+2
Localisation : Mur H
Parties d'ouvrages ou de composants : Murs et cloisons maçonnés (Enduits à base de plâtre projetés, lissés ou talochés)
Descriptif Laboratoire : Peintures multiples en vrac non séparable + matériau plâtreux blanc en vrac non séparable
Résultat (justification) : Amiante non détectée (RESULTAT ANALYSE)

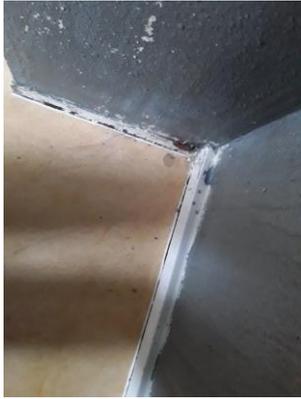
Identification : P010 (Fr1)
Pièce et étage : Cuisine R+2
Localisation : Sol
Parties d'ouvrages ou de composants : Revêtements de sols (Sous-couches (carton, feutre, -) des revêtements souples)
Descriptif Laboratoire : Revêtement souple beige
Résultat (justification) : Amiante non détectée (RESULTAT ANALYSE)

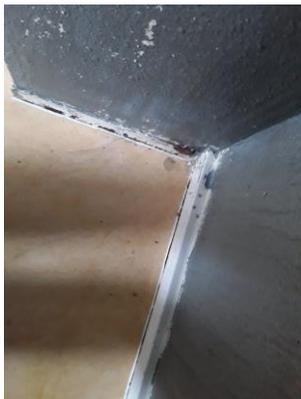
Identification : P010 (Fr2)
Pièce et étage : Cuisine R+2
Localisation : Sol
Parties d'ouvrages ou de composants : Revêtements de sols (Sous-couches (carton, feutre, -) des revêtements souples)
Descriptif Laboratoire : Ragraage beige non séparable + matériau compact gris hétérogène
Résultat (justification) : Amiante détecté (RESULTAT ANALYSE)

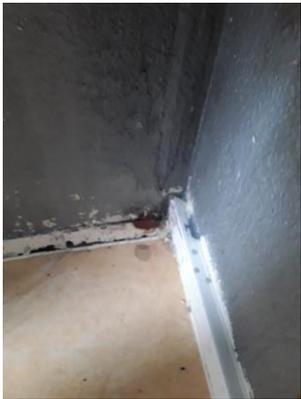
Identification : P011
Pièce et étage : Cuisine R+2
Localisation : Mur B
Parties d'ouvrages ou de composants : Revêtements de murs, poteaux, cloisons, gaines, coffres (Colles et joints de carrelage ou de faïence)
Descriptif Laboratoire : Matériau compact noir + peintures multiples en vrac non séparable
Résultat (justification) : Amiante détecté (RESULTAT ANALYSE)

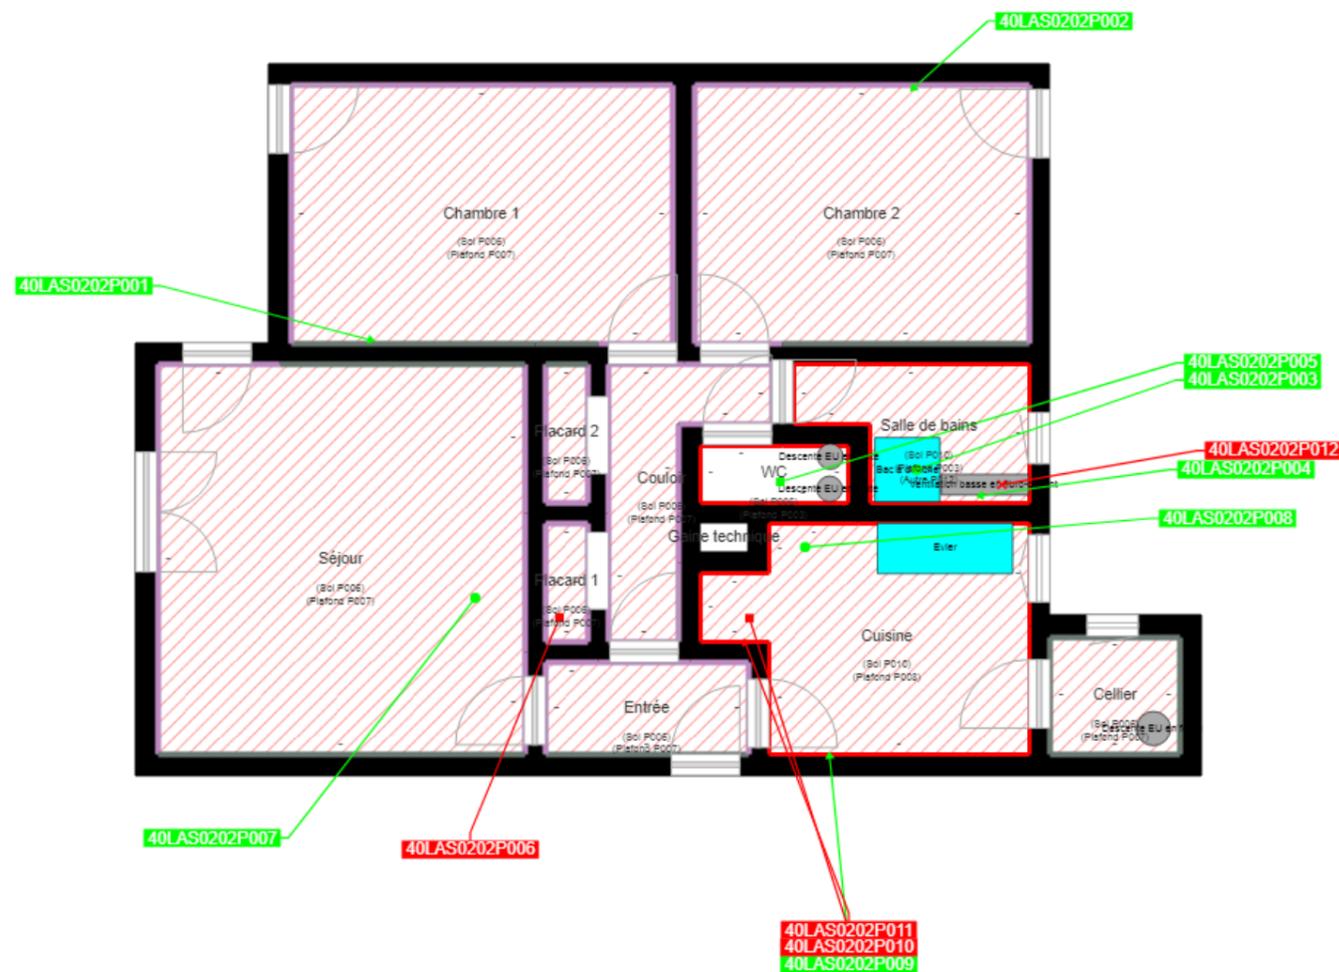
PLANCHE DE REPERAGE

Ventilation basse en fibro-ciment
