# Rapport de repérage des matériaux et produits contenant de l'amiante avant réalisation de travaux dans un immeuble bâti

3  
12 SQUARE MONTMIRAIL  
77260 LA FERTE SOUS JOUARRE

**Date du rapport :** 12/09/2020

40LAS0303 12/09/2020 - 05:14

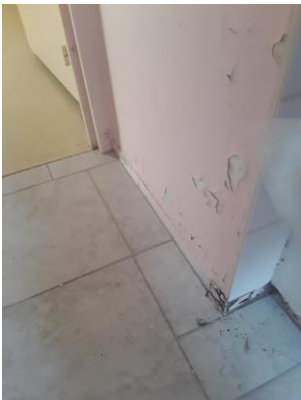
**Identification : P005**

**Pièce et étage : Salle de bains R+3**

**Localisation : Mur B**

**Parties d'ouvrages ou de composants : Revêtements de murs, poteaux, cloisons, gaines, coffres (Colles et joints de carrelage ou de faïence)**

**Descriptif Laboratoire : Peinture non séparable + matériau plâtreux blanc + matériau gris en vrac non séparable**

**Résultat (justification) : Amiante détecté (RESULTAT ANALYSE)**

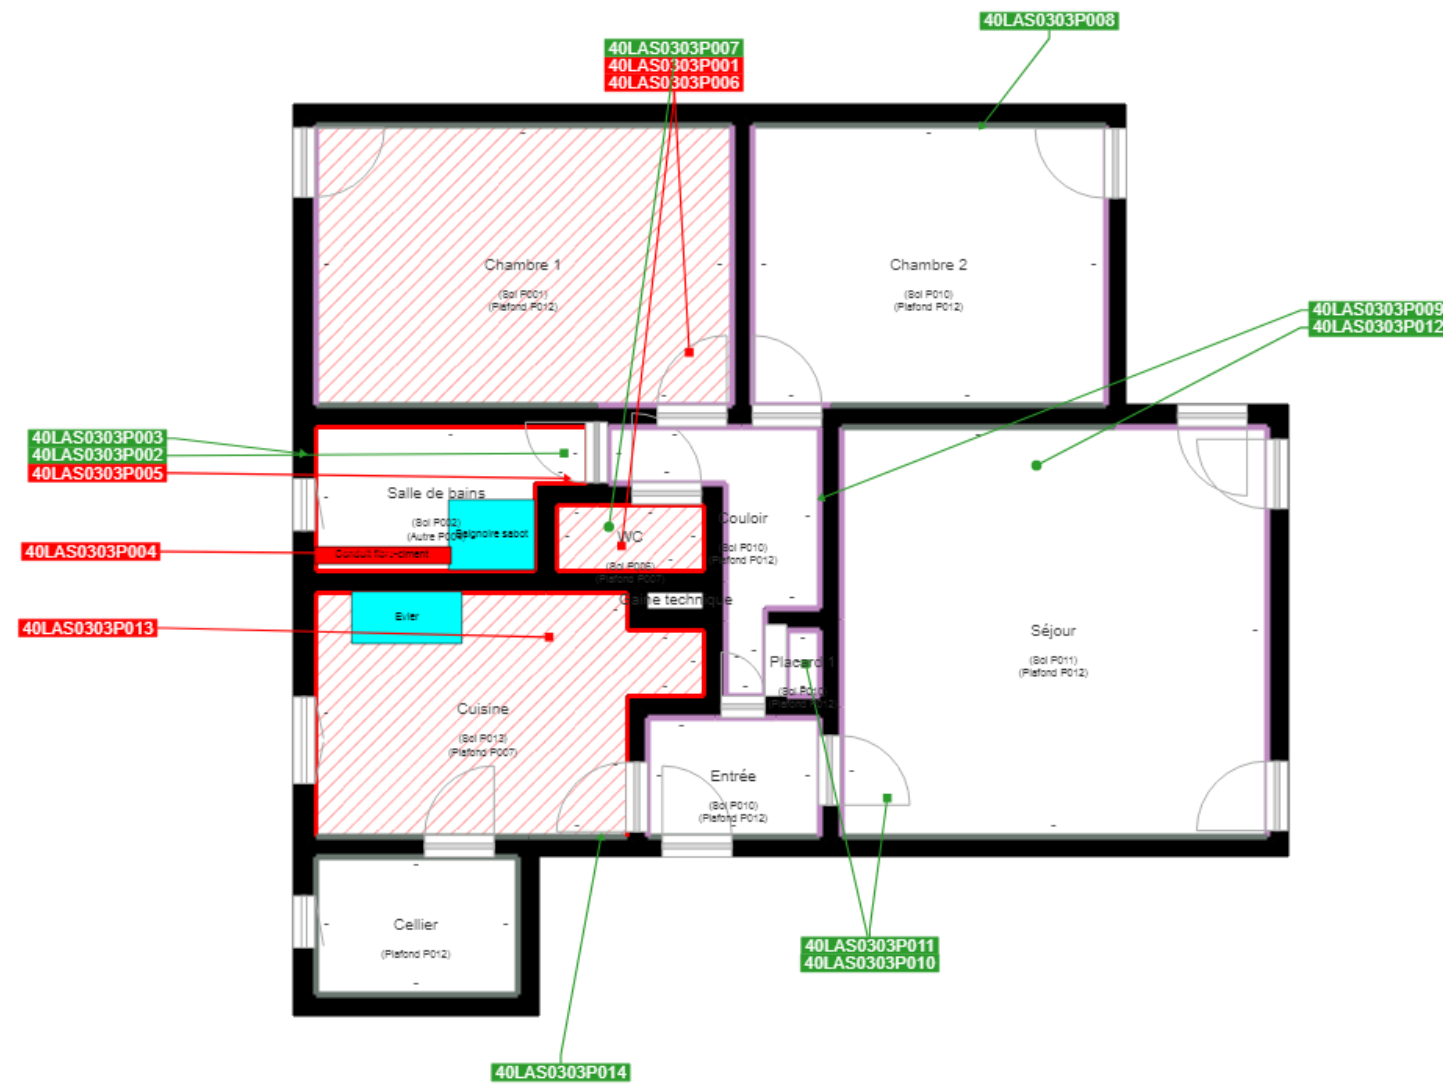
Sols et plafonds amiantés
