## Rapport de mission de repérage des matériaux et produits contenant de l'amiante avant réalisation de travaux

**Référence : RAAT\_40LAA0101**

Bien : Appartement

Adresse : 5 SQUARE MONTMIRAIL 77260 LA FERTÉ-SOUS-JOUARRE

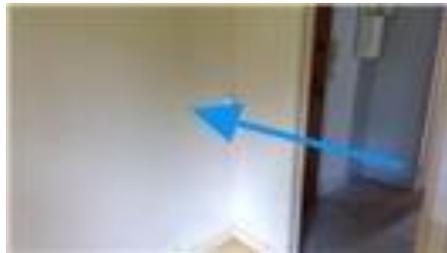
### PRELEVEMENT : P003

Nom du client	Numéro de dossier	Localisation
HABITAT 77 OPH DE SEINE DE MARNE	RAAT_40LAA0101	Cuisine Cloisons - A
Nom de l'opérateur	Date de prélèvement	Matériau
MARTIN Olivier	25/05/2021	Plâtre - Peinture
<b>Résultat amiante</b>		
absence d'amiante

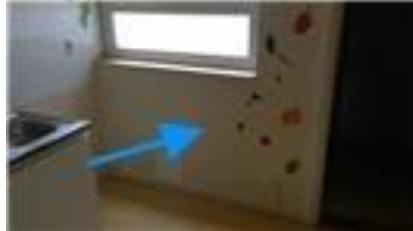
### PRELEVEMENT : P004

Nom du client	Numéro de dossier	Localisation
HABITAT 77 OPH DE SEINE DE MARNE	RAAT_40LAA0101	Cuisine Mur façade - C
Nom de l'opérateur	Date de prélèvement	Matériau
MARTIN Olivier	25/05/2021	Béton / Enduit / Plâtre - Peinture
<b>Résultat amiante</b>		
absence d'amiante

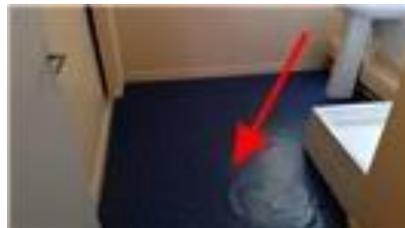
### PRELEVEMENT : P005

Nom du client	Numéro de dossier	Localisation
HABITAT 77 OPH DE SEINE DE MARNE	RAAT_40LAA0101	Salle d'eau Plancher - Sol
Nom de l'opérateur	Date de prélèvement	Matériau
MARTIN Olivier	25/05/2021	Ragréage / colle - Linoleum
<b>Résultat amiante</b>		
Présence d'amiante (Fibres d'amiante de type chrysotile)

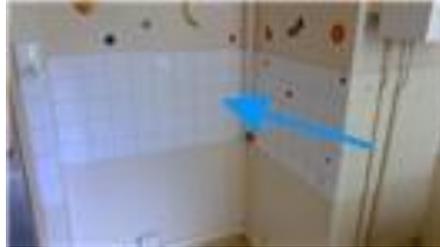
### PRELEVEMENT : P006

Nom du client	Numéro de dossier	Localisation
HABITAT 77 OPH DE SEINE DE MARNE	RAAT_40LAA0101	Cuisine Mur - AB
Nom de l'opérateur	Date de prélèvement	Matériau
MARTIN Olivier	25/05/2021	Colle - Faïence
Résultat amiante		
absence d'amiante

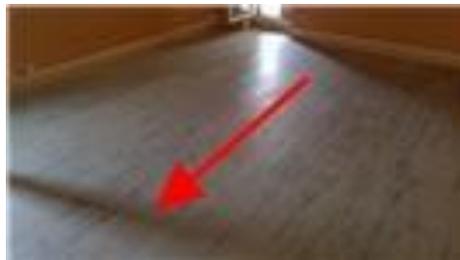
### PRELEVEMENT : P007

Nom du client	Numéro de dossier	Localisation
HABITAT 77 OPH DE SEINE DE MARNE	RAAT_40LAA0101	Salon Plancher - Sol
Nom de l'opérateur	Date de prélèvement	Matériau
MARTIN Olivier	25/05/2021	Ragréage / colle - Linoleum
Résultat amiante		
Présence d'amiante (Fibres d'amiante de type chrysotile)

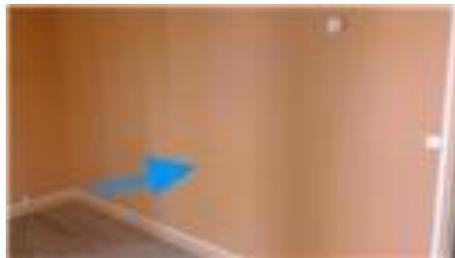
### PRELEVEMENT : P009

Nom du client	Numéro de dossier	Localisation
HABITAT 77 OPH DE SEINE DE MARNE	RAAT_40LAA0101	Salon Cloisons - A
Nom de l'opérateur	Date de prélèvement	Matériau
MARTIN Olivier	25/05/2021	Plâtre - Peinture
<b>Résultat amiante</b>		
absence d'amiante

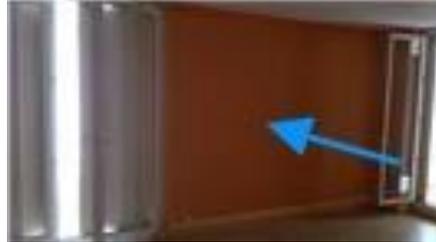
**PRELEVEMENT : P010**

Nom du client	Numéro de dossier	Localisation
HABITAT 77 OPH DE SEINE DE MARNE	RAAT_40LAA0101	Salon Mur façade - C
Nom de l'opérateur	Date de prélèvement	Matériau
MARTIN Olivier	25/05/2021	Béton / Enduit / Plâtre - Peinture
Résultat amiante		
absence d'amiante

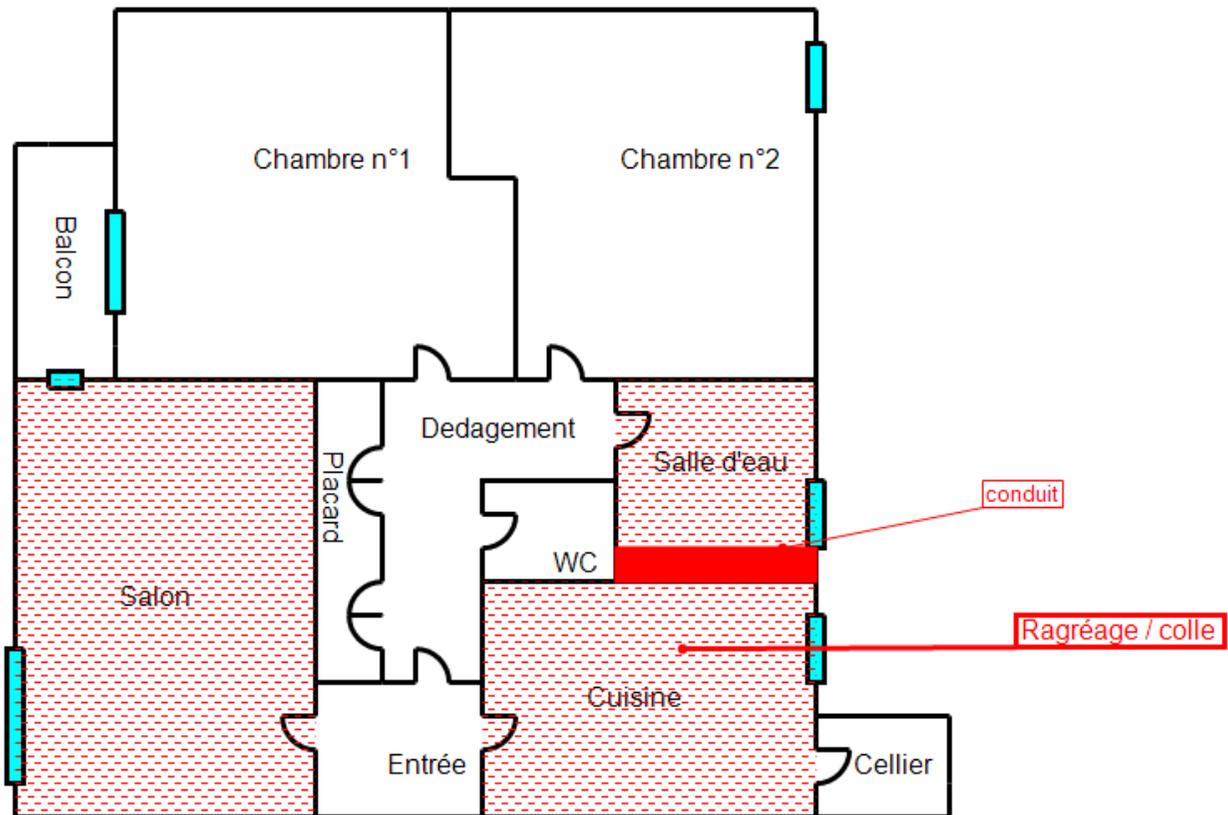
Client :	HABITAT 77 OPH DE SEINE DE	Titre :	Localisation amiante	
N° dossier :	RAAT_40LAA0101	Adresse :	Bâtiment 5 SQUARE MONTMIRAIL 77260 LA FERTÉ-SOUS- JOUARRE	
N° planche :	2/2			Version : 0
Type :	Croquis			
Date :	25/05/2021	Localisation / Bâtiment :		
Intervenant :	MARTIN Olivier	Niveau :		
Origine du plan :	Cabinet de diagnostics	Commentaire :
