## Rapport de mission de repérage des matériaux et produits contenant de l'amiante avant réalisation de travaux

**Référence : RAAT\_40LAD0201**

Le 06/05/2021

Adresse : 11 SQUARE MONMIRAIL 77260 LA FERTÉ-SOUS-JOUARRE

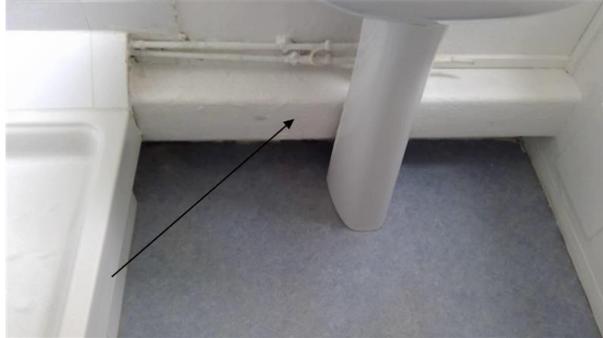
**ANNEXE : Fiches d'identification et de cotation**
**ELEMENT : Mur**
**Emplacement**

N° Local	Local	Elément	Zone	Matériau / Produit	Méthode	référence du prélèvement	état de dégradation abrégé	(AVT2019) Quantification
6	Salle d'eau	Mur - conduit	D	Fibres ciment - Peinture			MND

Nom du client	Numéro de dossier	Localisation
HABITAT 77 OPH DE SEINE DE MARNE	RAAT_40LAD0201	2ème - Salle d'eau Mur - D
Nom de l'opérateur	Date de prélèvement	Matériau
Rabah AYOUAZ		fibres ciment - Peinture
Résultat amiante		
<b>Présence d'amiante</b>

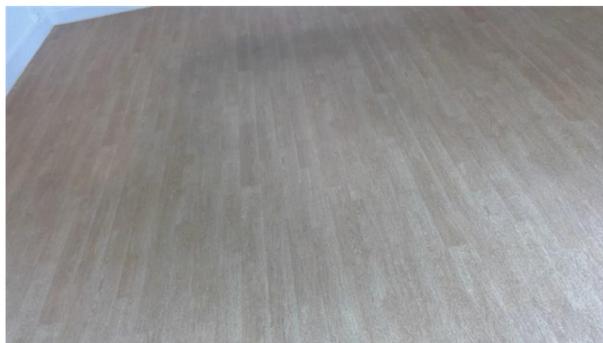
**PRELEVEMENT : P001**
**Emplacement**

Nom du client	Numéro de dossier	Localisation
HABITAT 77 OPH DE SEINE DE MARNE	RAAT_40LAD0201	2ème - Séjour Plancher - Sol
Nom de l'opérateur	Date de prélèvement	Matériau
Rabah AYOUAZ	06/05/2021	Colle - Linoleum
Résultat amiante		
absence d'amiante

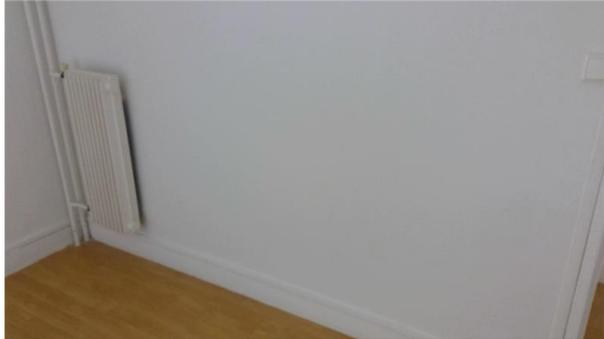
### PRELEVEMENT : P002

Nom du client	Numéro de dossier	Localisation
HABITAT 77 OPH DE SEINE DE MARNE	RAAT_40LAD0201	2ème - Chambre n°2 Cloisons - A, B
Nom de l'opérateur	Date de prélèvement	Matériau
Rabah AYOUAZ	06/05/2021	Enduit / Plâtre - Peinture
Résultat amiante		
absence d'amiante

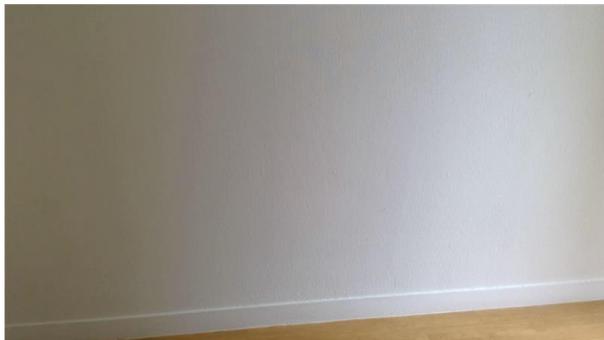
### PRELEVEMENT : P003

Nom du client	Numéro de dossier	Localisation
HABITAT 77 OPH DE SEINE DE MARNE	RAAT_40LAD0201	2ème - Chambre n°2 Mur - C
Nom de l'opérateur	Date de prélèvement	Matériau
Rabah AYOUAZ	06/05/2021	Enduit / Plâtre - Peinture
Résultat amiante		
absence d'amiante

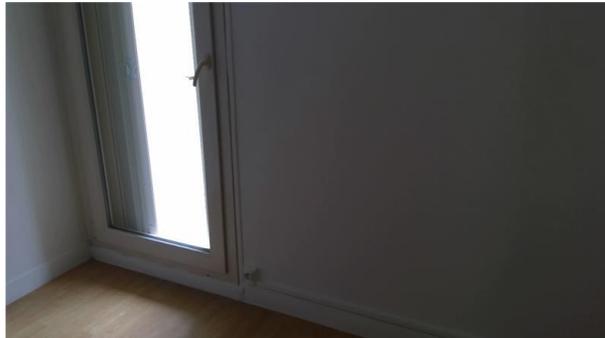
### PRELEVEMENT : P004

Nom du client	Numéro de dossier	Localisation
HABITAT 77 OPH DE SEINE DE MARNE	RAAT_40LAD0201	2ème - Chambre n°2 mur façade - D
Nom de l'opérateur	Date de prélèvement	Matériau
Rabah AYOUAZ	06/05/2021	Enduit / Plâtre - Peinture
Résultat amiante		
absence d'amiante

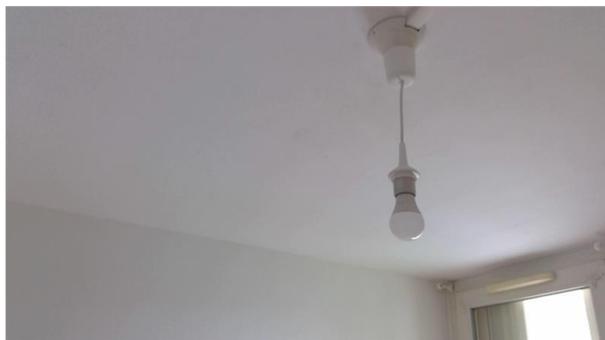
### PRELEVEMENT : P005

Nom du client	Numéro de dossier	Localisation
HABITAT 77 OPH DE SEINE DE MARNE	RAAT_40LAD0201	2ème - Chambre n°2 Plafond - Plafond
Nom de l'opérateur	Date de prélèvement	Matériau
Rabah AYOUAZ	06/05/2021	Enduit / Plâtre - Peinture
Résultat amiante		
absence d'amiante

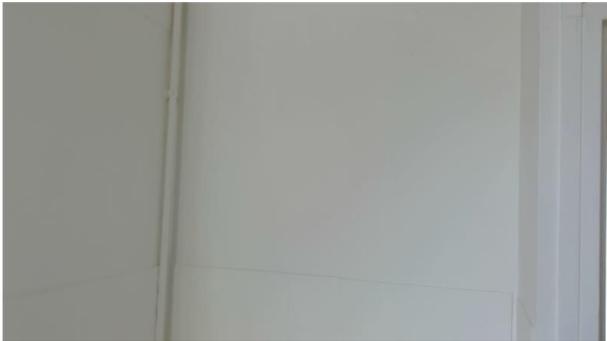
PRELEVEMENT : P006		
Emplacement

Nom du client	Numéro de dossier	Localisation
HABITAT 77 OPH DE SEINE DE MARNE	RAAT_40LAD0201	2ème - Cuisine Cloisons - A, D, E, F, G, H
Nom de l'opérateur	Date de prélèvement	Matériau
Rabah AYOUAZ	06/05/2021	Enduit / Plâtre - Peinture
Résultat amiante		
absence d'amiante

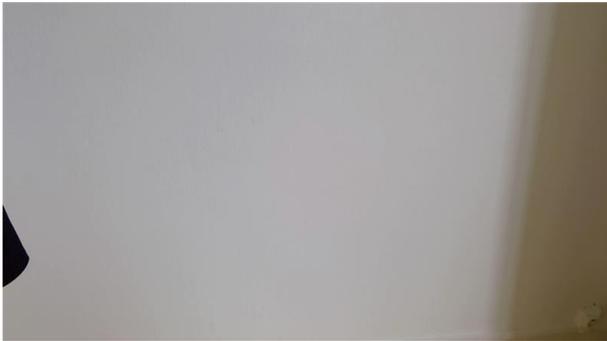
PRELEVEMENT : P007		
Emplacement

Nom du client	Numéro de dossier	Localisation
HABITAT 77 OPH DE SEINE DE MARNE	RAAT_40LAD0201	2ème - Cuisine Mur - B
Nom de l'opérateur	Date de prélèvement	Matériau
Rabah AYOUAZ	06/05/2021	Enduit / Plâtre - Peinture
Résultat amiante		
absence d'amiante

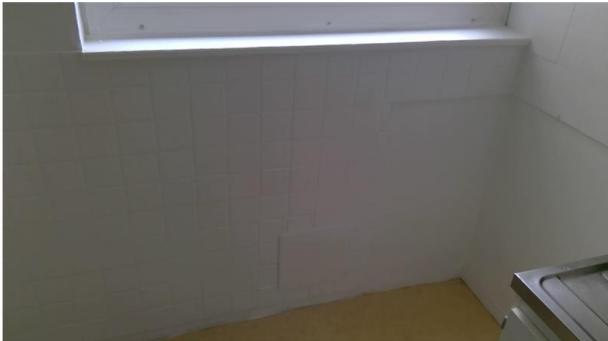
PRELEVEMENT : P008		
Emplacement

Nom du client	Numéro de dossier	Localisation
HABITAT 77 OPH DE SEINE DE MARNE	RAAT_40LAD0201	2ème - Cuisine Mur façade - C
Nom de l'opérateur	Date de prélèvement	Matériau
Rabah AYOUAZ	06/05/2021	Enduit / Plâtre - Peinture
Résultat amiante		
absence d'amiante

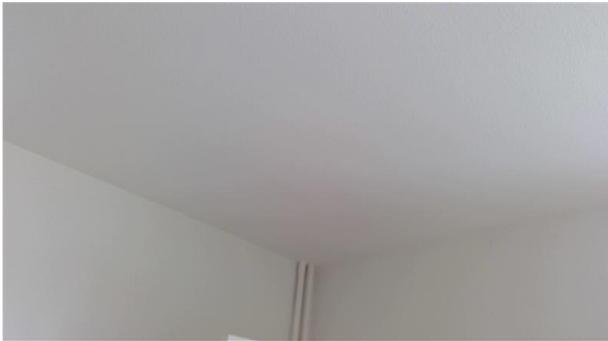
PRELEVEMENT : P009		
Emplacement

Nom du client	Numéro de dossier	Localisation
HABITAT 77 OPH DE SEINE DE MARNE	RAAT_40LAD0201	2ème - Cuisine Plafond - Plafond
Nom de l'opérateur	Date de prélèvement	Matériau
Rabah AYOUAZ	06/05/2021	Enduit / Plâtre - Peinture
Résultat amiante		
absence d'amiante
